# Besiktningsprotokoll

| Fastighetsbeteckning:<br>Kumla 13:92 | |
| Fastighetsadress:<br>Riksvägen 16 | |

| Besiktningsdatum:<br>2025-09-19 | Protokollnummer:<br>69258430 |

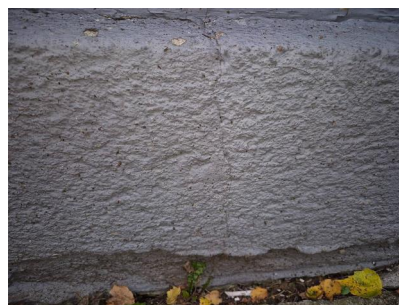
Sprickor finns i sockel.

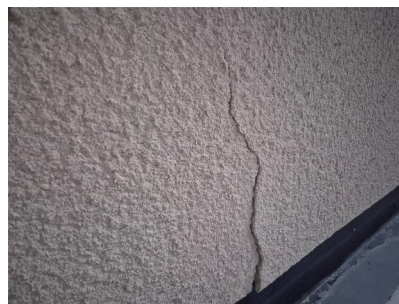
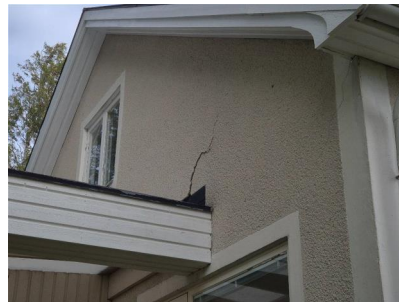
Putsad fasad har brister.

Då den putsade fasaden har brister finns risk att vatten tränger in i bacomvarande konstruktion med fuktrelaterade skador som följd.

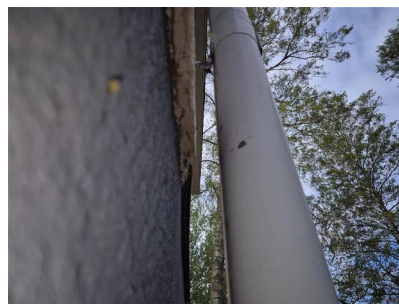
Fals på stuprör vänd mot fasad.

Falsen på stuprören kan med fördel vändas ut från fasaden för att lättare se om röret blivit skadat efter vinterns påfrestningar samt för att undvika skador på fasad vid ett eventuellt läckage.

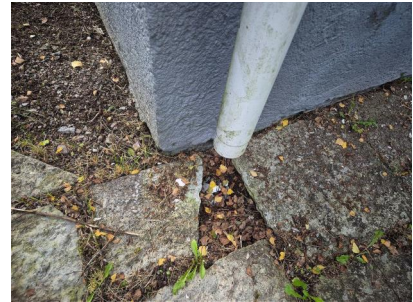
Stuprör avslutas ovan mark.

Stuprör som inte är anslutet till markledning kan medföra en ökad fuktbelastning på grundmur/sockel som i sin tur kan leda till fuktrelaterade skador.

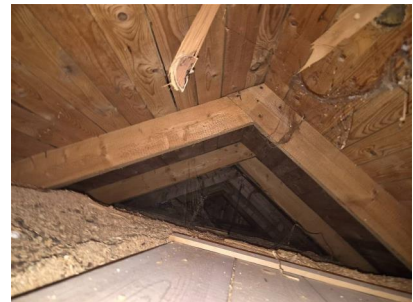
Vid kontroll av vinden uppmättes fuktvärden under kritisk fuktnivå för mikrobiell tillväxt och en normal lukt upplevdes. Fuktkvoten i underlagstak/takbjälkar uppmättes vid besiktningstillfället till ca 12 %. Detta värde varierar dock under året beroende på årstid och utomhusklimat.

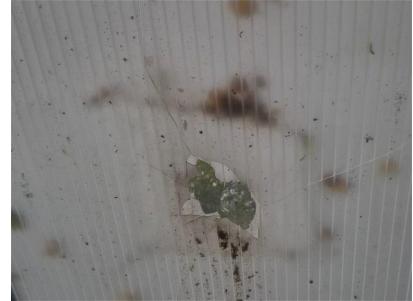
Altantak är trasigt

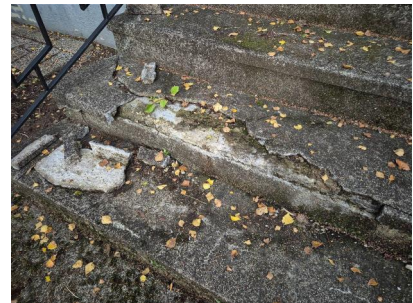
Trappa har skador.

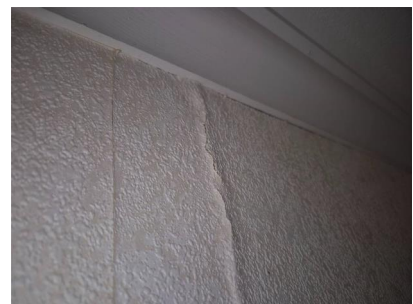
Sprickor finns i vägg.

Dessa bedöms inte ha lett till bakomliggande skador.

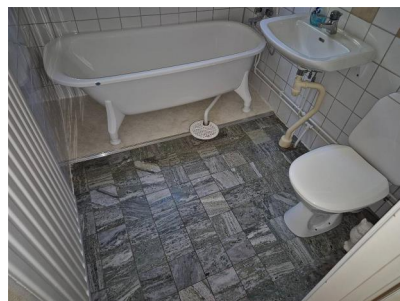
Våtutrymmet har äldre yt-/tätskikt.

Utrymmet är äldre och har passerat tiden för sin tekniska livslängd.

Renovering av utrymmet rekommenderas. Kontakta en behörig våtrumsentreprenör för en renovering. I samband med renoveringen bör omkringliggande konstruktioner kontrolleras för att upptäcka eventuella följdskador.

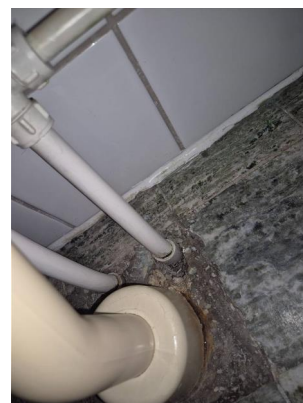
Rör genomföring finns i golv.

Rör genomföringar i golvet medför en ökad risk för att vatten tränger ner i omkringliggande konstruktioner och orsakar fuktskador.

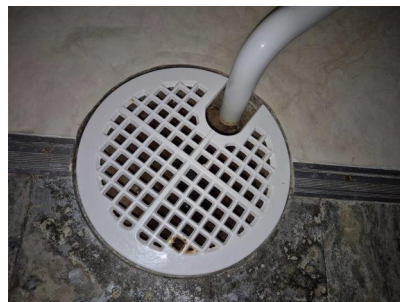
Äldre gjutjärnsbrunn med anslutet tätskikt.

Gjutjärnets grova struktur gör det svårt att ansluta tätskiktet på ett bra sätt. Detta innebär risk för läckage i anslutningen vilket i sin tur kan orsaka fuktskador i omkringliggande konstruktioner.

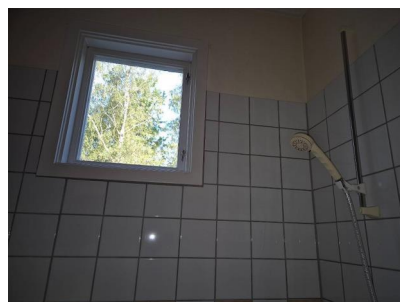
Fönster är olämpligt placerat.

Fönstrets placering i våtutrymmet utgör en risk för fuktskador i fönster- och väggkonstruktionen.

För att minska risken för fuktskador på fönster och väggkonstruktion rekommenderas att man skyddar fönstret mot vattenbegjutning.

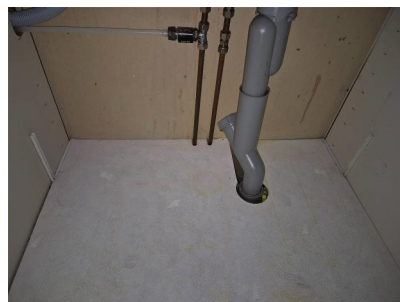
Fuktskydd saknas i diskbänksskåp.

Utan fuktskydd är det svårt att upptäcka läckage från rörledningar. Vatten kan då tränga in i omkringliggande konstruktioner och orsaka fuktskador.

För att upptäcka eventuella läckage, installera ett fuktskydd.

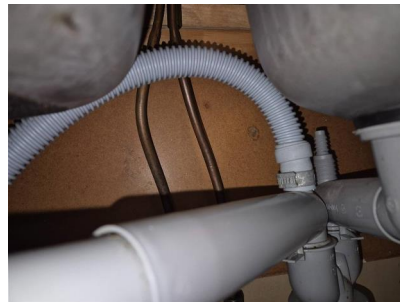
Upphångningsbygel saknas på avloppslang från diskmaskinen.

När upphångningsbygel saknas ökar risken för brott på slangen med läckage som möjlig följd.

För att hindra brott på avloppsslang rekommenderas komplettering av upphångningsbygel.

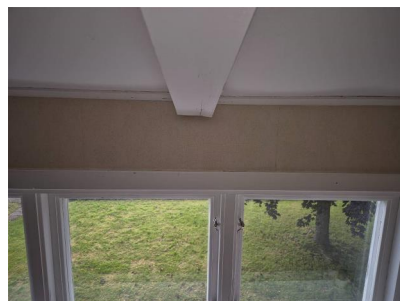
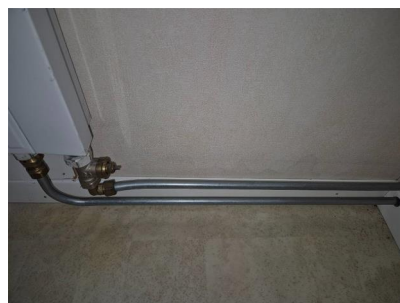
Väggen har fuktfläckar.

Fuktfläckar kan bero på olika saker, och kan vara ett tecken på en tidigare eller en pågående fuktskada.

Vi rekommenderar en fördjupad undersökning för att bedöma orsak och omfattning.

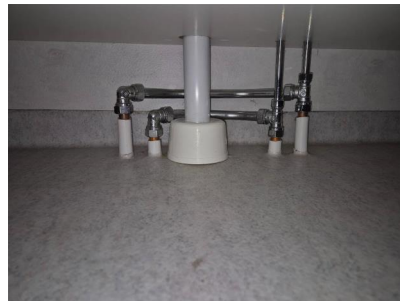
Rör genomföring finns i golv.

Rör genomföringar i golv medför en ökad risk för att vatten tränger ner i omkringliggande konstruktioner och orsakar fuktskador.

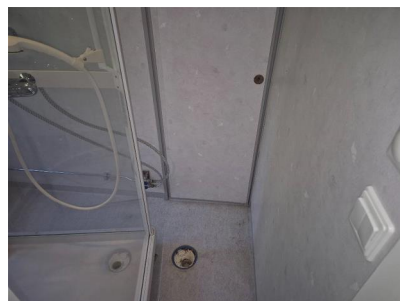
Duschen är placerad nära dörr.

Duschens placering i våtutrymmet utgör en risk för fuktskador i dörr - och väggkonstruktionen.

För att minska risken för fuktskador på dörr och väggkonstruktion rekommenderas att man skyddar fönstret mot vattenbegjutning.
