# Besiktningsprotokoll

Anticimex Försäkringsbesiktning i samarbete med Fastighetsbyrån

| Fastighetsbeteckning:<br>Naggen 1:16 | |

| Besiktningsdatum:<br>2025-10-15 | Protokollnummer:<br>69323482 |

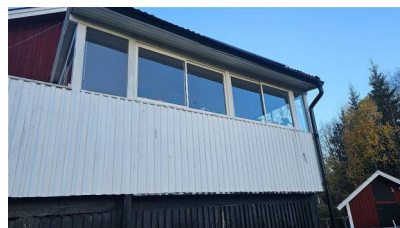
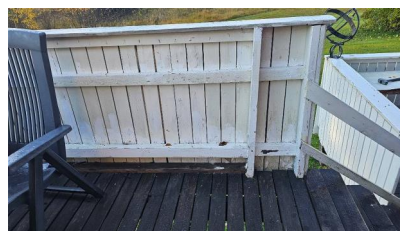
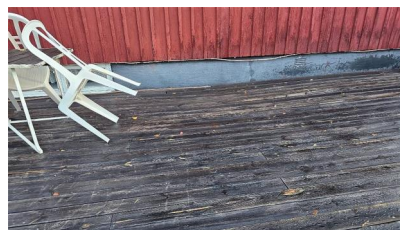
Träkonstruktioner är i behov av målning/underhåll.  
Rötskador noterades på altanräcke.  
Del av altanen har sjunkit/sättning

Vi rekommenderar att du utför målning/underhåll och att dom rötskadade delarna byts ut.

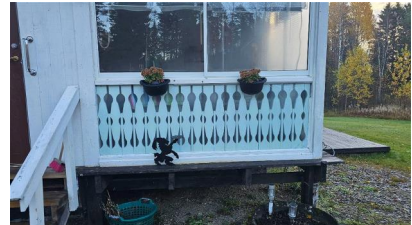
Träkonstruktioner är i behov av målning/underhåll.

Vi rekommenderar att du utför målning/underhåll.

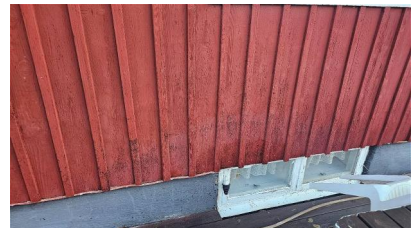
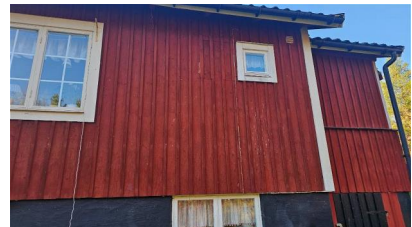
Delar av fasadpanelen är i behov av målning/underhåll.

För att öka livslängden på fasadbeklädnaden rekommenderas målning och underhåll.

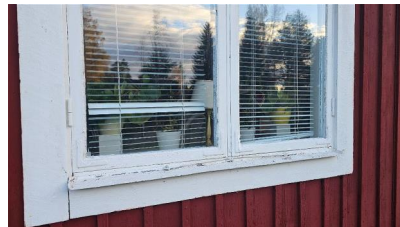
Ett antal fönster är i behov av målning/underhåll.

För att öka livslängden på fönster rekommenderas målning och underhåll.

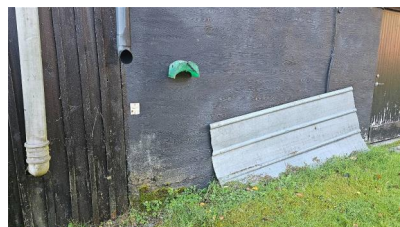
Stuprör avslutas nära husliv.

Stuprör som avslutas intill husliv (ovan mark) kan medföra en ökad fuktbelastning på grundmur/sockel med fuktrelaterade skador som följd.

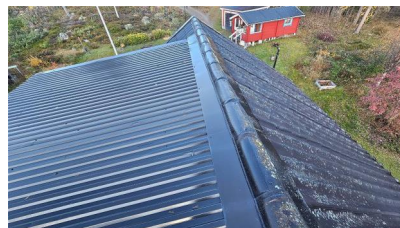
Inget att notera.

Besiktning av yttertaket har genomförts från mark, anliggande steg samt taksteg.

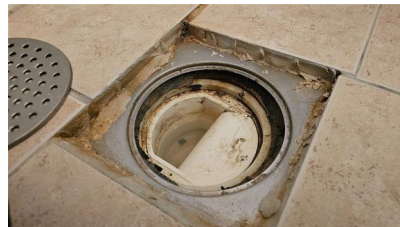
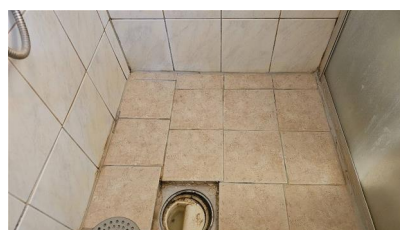
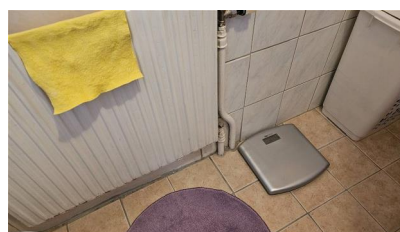
Badrummet har brister i utförandet.  
Golvbrunnen är ej utbytt vid renovering.  
Klämringen sitter löst.  
Tätskiktet är ej korrekt monterat i golvbrunnen.  
Ny klinker ligger på befintlig klinker.  
Rör genomföringar finns i golvet.

Eftersom badrummet inte är fackmässigt\* utfört finns risk för fuktskador.  
Observera att risken angående fackmässigt utförande gäller hela utrymmet.

Normala fuktvärden indikerades mot klinker/kakel.

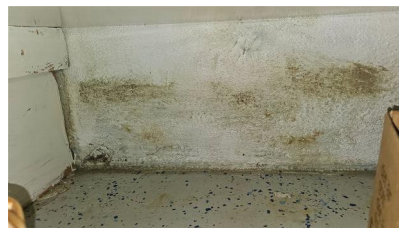
Utvändigt fuktskydd är äldre.  
Det finns mindre missfärgning/fuktgenomslag.

Eftersom källarens utvändiga fuktskydd (dagvattenssystem, dräneringssystem samt källarytterväggarnas utvändiga fuktskydd) är äldre, så kan systemet ha nedsatt funktion. Detta ökar risken för invändiga fuktskador i källaren.

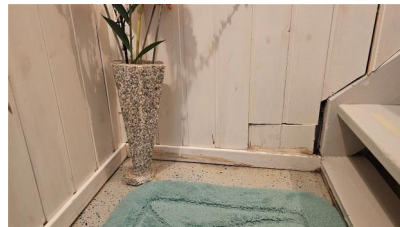
Källargrundmurar med påreglade ytterväggar.

Fuktkvoten uppmättes till 15 %,

Befintlig påreglad vägg och eventuella väggsyllar riskerar att drabbas av fuktskador på grund av naturlig fuktpåverkan. Detta i sin tur kan leda till mikrobiella skador (angrepp av mikroorganismer) som kan resultera i att mikrobiell lukt sprids till boendemiljön. Om regler/syllar är tryckimpregnerade kan även en kemisk lukt förekomma.

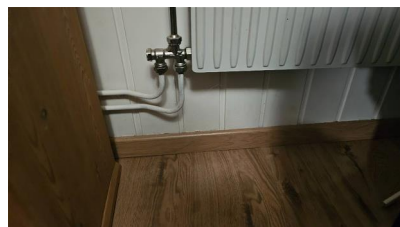
Källargrundmurar med påreglade ytterväggar.

Fuktkvoten uppmättes till 12 %,

Befintlig påreglad vägg och eventuella väggsyllar riskerar att drabbas av fuktskador på grund av naturlig fuktpåverkan. Detta i sin tur kan leda till mikrobiella skador (angrepp av mikroorganismer) som kan resultera i att mikrobiell lukt sprids till boendemiljön. Om regler/syllar är tryckimpregnerade kan även en kemisk lukt förekomma.
