# Besiktningsprotokoll

Anticimex Försäkringsbesiktning i samarbete med Fastighetsbyrån

| Fastighetsadress:<br>Snårberg 20 | |

| Besiktningsdatum:<br>2025-10-07 | Protokollnummer:<br>69293438 |

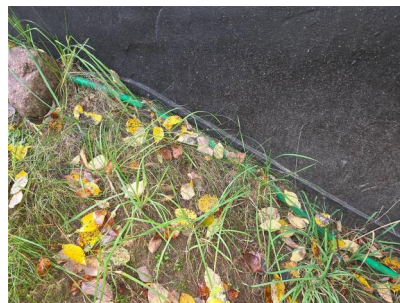
Utvändigt fuktskydd ligger oskyddat ovan mark.

Risk finns att det utvändiga fuktskyddet skadas och funktionen försämras.

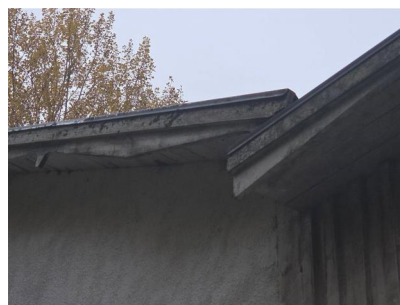
Fasadpanelen är i behov av målning/underhåll.

Fasadbeklädnad och träkonstruktioner där målningsbehov finns riskerar att få fukt- och rötskador på grund av sämre vattenavvisande förmåga. För att öka livslängden på fasadbeklädnaden rekommenderas målning och underhåll.

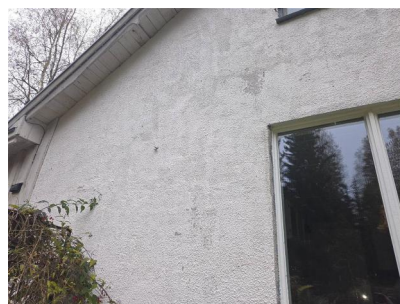
Putsadfasad är lagad och har delvis färgsläpp

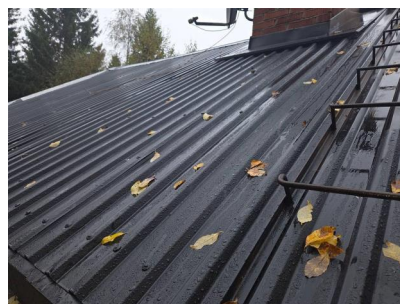
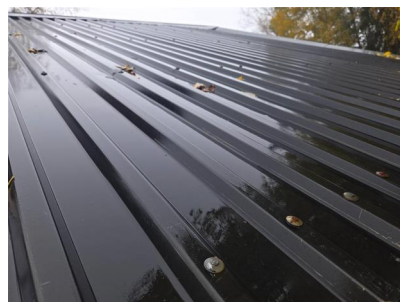
Halva taket omlaggt.  
Äldre del har delvis uppkrupna spikar

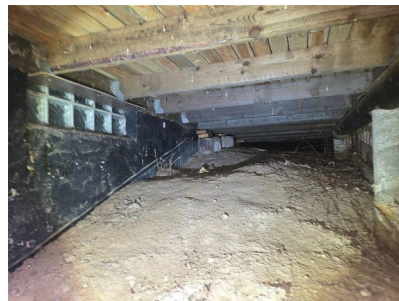
Plintgrund under utbygge är en riskkonstruktion. Bärlina är träskyddsbehandlad. Uteluftsventilerade krypgrunder med bjälklag av organiskt material har ofta fuktskador på grund av naturlig fuktpåverkan. Detta kan resultera i mikrobiella skador (angrepp av mikroorganismer) och, i värsta fall, rötskador. Mikrobiell lukt kan då spridas till boendemiljön.

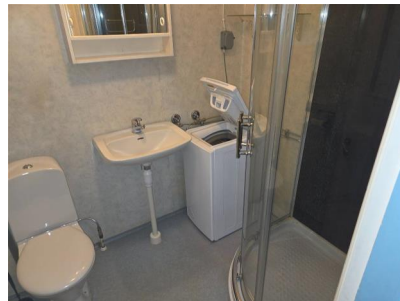
Plastmatta på golv och vägg  
Rör förekommer genom golv  
Golvbrunn under kabin, ej besiktad

Fuktindikering i utrymmet gav inga förhöjda fuktindikationer.
