# Besiktningsprotokoll

Anticimex Försäkringsbesiktning i samarbete med Fastighetsbyrån

| Fastighetsadress:<br>Monteliusgatan 15 | |

| Besiktningsdatum:<br>2025-10-17 | Protokollnummer:<br>69310104 |

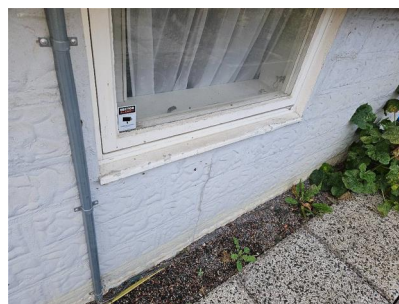
Sprickor finns i sockel.

Dessa bedöms inte ha lett till bakomliggande skador.

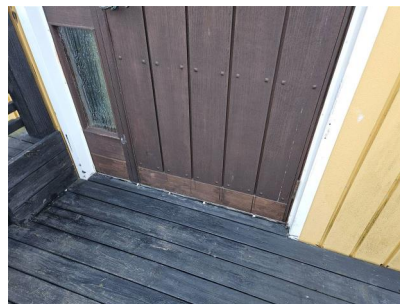
Underhållsbehov finns på dörr.

Dessa bedöms inte ha lett till bakomliggande skador.

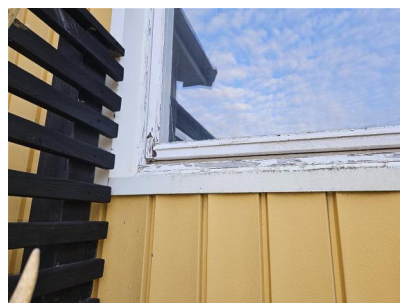
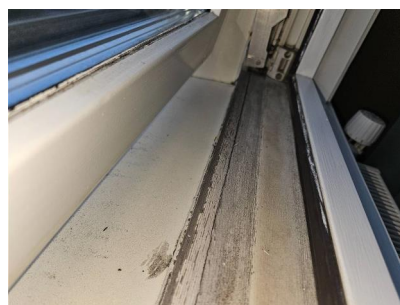
Äldre fönster har färgsläpp och torrsprickor.

Fönsterbågar och fönsterkarmar där målningsbehov finns riskerar att få fukt- och rötskador på grund av sämre vattenavvisande förmåga.

Enstaka isolerglas är äldre.

Då enstaka fönster är äldre betyder detta att tätningen mellan fönsterrutorna kan vara sämre. Detta kan leda till att missfärgning/imma kan uppstå mellan glasrutorna.

För att öka livslängden på fönster rekommenderas målning och underhåll.

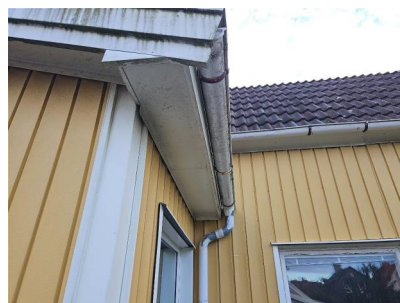
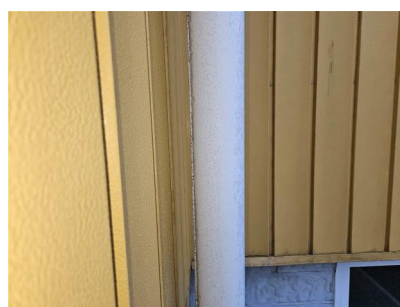
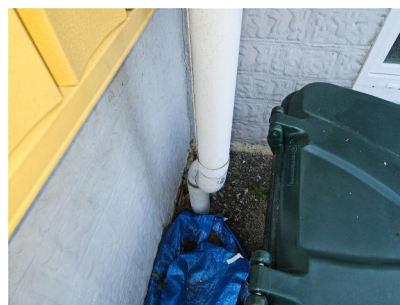
Dagvattenledningar är något äldre där hängrännekrokar är rostiga, fals på stuprör är vänd mot fasad samt att lövsilar saknas lokalt

Rostskadade hängrännor leder ofta till läckage, vilket i sin tur innebär risk för fuktskador på fasad, sockel och i bakomliggande konstruktioner.

Falsen på stuprören kan med fördel vändas ut från fasaden för att lättare se om röret blivit skadat efter vinterns påfrestningar samt för att undvika skador på fasad vid ett eventuellt läckage.

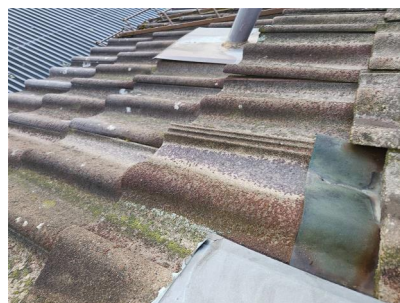
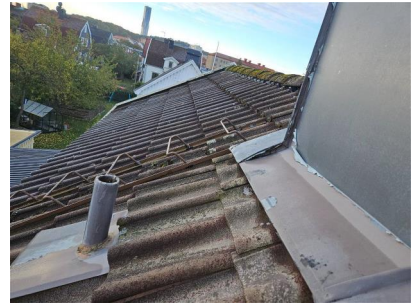
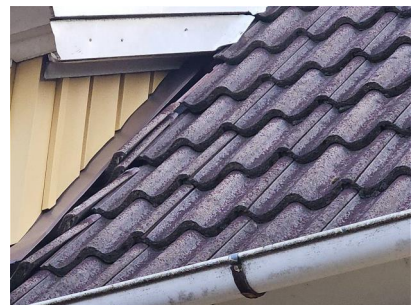
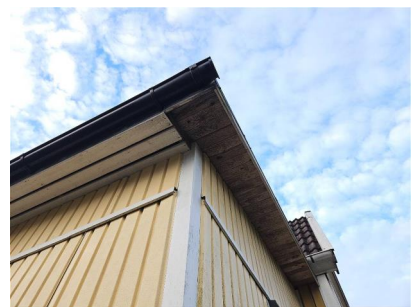
Yttertaket är äldre med mosspåväxt, otätheter påvisades samt att undertak kring takfot är i behov av underhåll/målning.

Takpannor, plåtdetaljer och underlagspapp har enligt vår bedömning en begränsad livslängd. Eftersom husets taktäckning är äldre har det ett minskat motstånd mot vatteninträngning. Detta i sin tur kan leda till fuktskador på träläkt och vidare ner i underliggande konstruktioner.

Det är att förvänta sig en takomläggning inom snar framtid på originalhus.

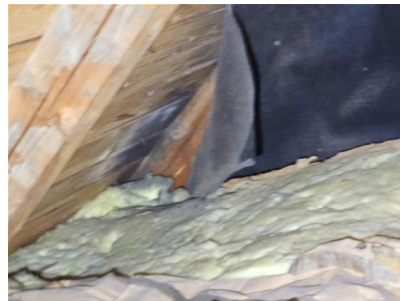
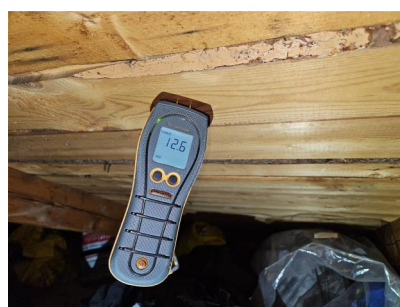
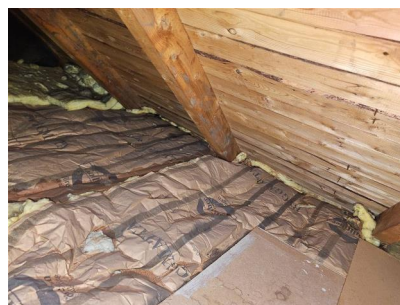
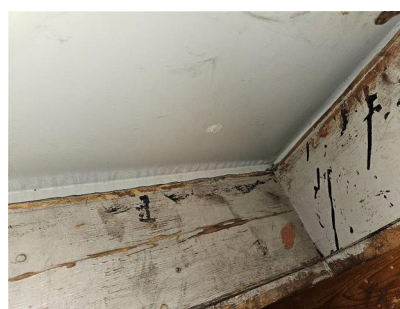
Mikrobiell påväxt finns bitvis på underlagstaket, vidare är isolering delvis placerad nära/mot råspont i takfot där luftspalt saknas samt att kondens noterades på taklucka.

Vid fuktkvotsmätning som utfördes stickprovsvis i underlagstak uppmättes fuktkvoter under den kritiska gränsen för mikrobiell tillväxt.

Risk för mikrobiell tillväxt föreligger om den relativa fuktigheten (RF) i den omgivande luften är över 75% vilket i furuvirke motsvarar en fuktkvot (FK) på 17 %.

Fuktkvoter uppmättes till 11,6-12,6% i underlagstak.

Detta kan vara ett tecken på att vinden tillförs fukt inifrån bostaden.

För att komma tillrätta med detta kan fukttillförseln inifrån bostaden behöva minskas. Det kan göras genom att ventilationen i bostaden förbättras samt att eventuella otätheter i vindsbjälklaget (tak-/väggvinklar, taklucka med mera) tätas. Läs Anticimex faktablad om uppvärmda vindsutrymmen för tips och råd.

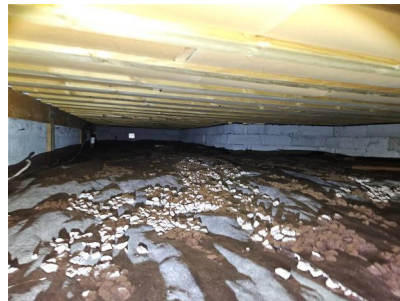
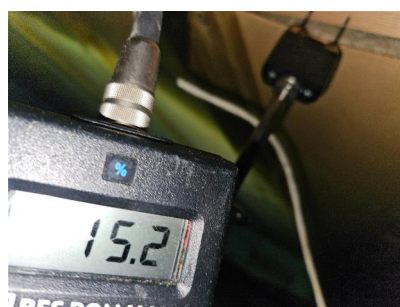
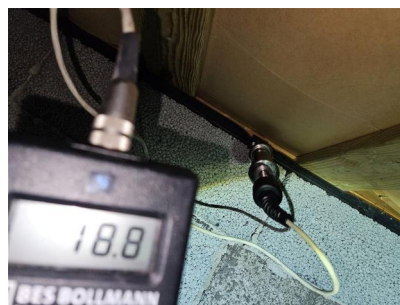
Vid kontroll av konstruktion uppmättes fuktvärden både under och över kritisk fuktnivå, vidare noterades att ventilgaller saknades lokalt.

Uteluftsventilerade krypgrunder med bjälklag av organiskt material har ofta fuktskador på grund av naturlig fuktpåverkan. Detta kan resultera i mikrobiella skador.

Risk för mikrobiell tillväxt föreligger om den relativa fuktigheten (RF) i den omgivande luften är över 75% vilket i furuvirke motsvarar en fuktkvot (FK) på 17 %.

Fuktkvoten uppmättes i underkant träbjälklag till 15,2-18,8%.

För att undvika detta så måste grundens klimat bli torrare. Läs Anticimex faktablad om uteluftsventilerade krypgrunder för tips och råd.

Utrymmet bör även tätas så att smådjur ej kan ta sig in i utrymmet.

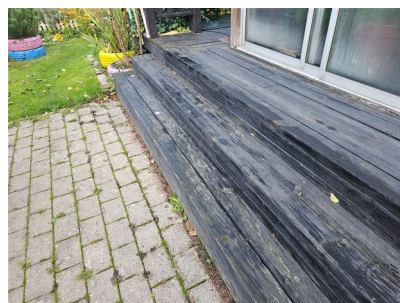
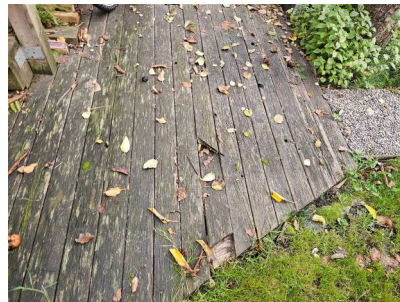
Altan/räcke och träkonstruktioner är i behov av målning/underhåll, vidare har det enligt uppgift vid hårt väder förekommit viss fuktrinträngning i uterum.

Vi rekommenderar att du utför målning/underhåll av träkonstruktioner/uterum, om ytterligare fuktrinträngningar påvisas bör en byggtreprenör kontaktas för lämplig åtgärd.

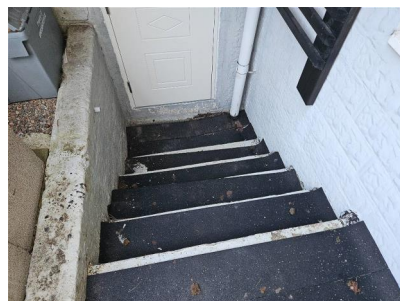
Trappan är motgjuten mot huset.

Eftersom trappan är motgjuten mot huset finns risk att vatten tränger in i anslutande konstruktioner vilket i sin tur kan leda till fuktrelaterade skador.

Viktigt är att brunnen framför källardörren är fri från skräp så att avrinning av regn- och smältvatten fungerar. Skärmtak kan monteras för ytterligare skydd.

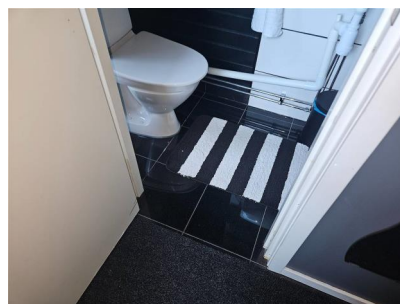
Tröskel saknas samt att lokala otätheter finns i golv.

Avsaknaden av en tröskel medför risk att vatten vid t.ex. läckage tränger in i angränsande konstruktioner och rum vilket i sin tur kan leda till fuktrelaterade skador.

Fuktindikering i utrymmet gav inga förhöjda fuktindikationer.

Ojordat eluttag noterades, se vidare Hela huset- Allmänt.

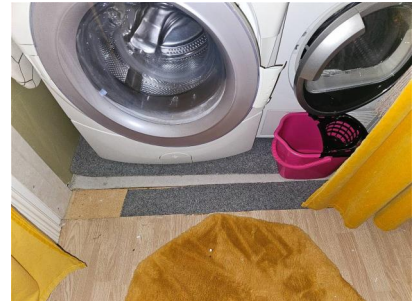
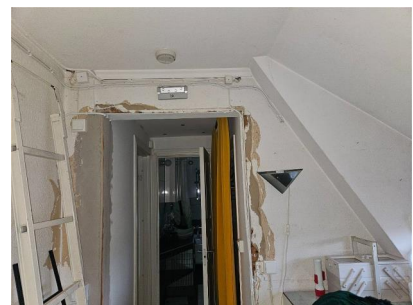
Tvättmaskin är olämpligt placerad, vidare påvisar utrymmet visst renoveringsbehov.

När tvättmaskin finns i ett utrymme utan tätskikt/golvbrunn ökar risken för fuktrelaterade skador i omkringliggande konstruktioner vid ett läckage.

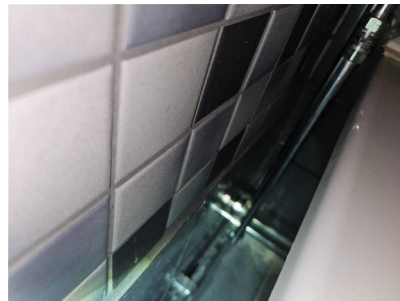
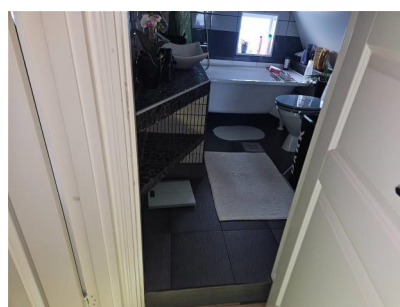
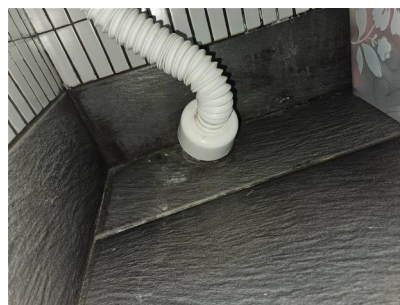
Badrummet har brister i utförandet där bl.a. rörgenomföringar finns i vägg bakom badkar, fönster är olämpligt placerat, tröskel/tätskiktssuppvik saknas samt att golvlutning mot golvbrunn lokalt är bristfällig, även avloppsstos för bl.a. handfatsavlopp är bristfälligt monterad.

Eftersom badrummet inte är fackmässigt\* utfört finns risk för fuktskador. Observera att risken angående fackmässigt utförande gäller hela utrymmet.

Normala fuktvärden indikerades mot klinker/kakel.

Felkopplat eluttag noterades, se vidare Hela huset- Allmänt.

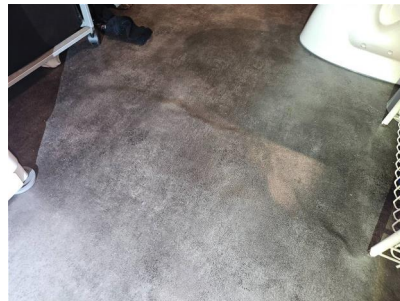
Limmad plastmatta finns på betongplattan.

Plastmattan har släppt från underlaget. Detta kan bero på naturlig fuktpåverkan från marken.

Vi rekommenderar en fördjupad undersökning för att bedöma orsak och omfattning, detta är enligt uppgift ett försäkringsärende.

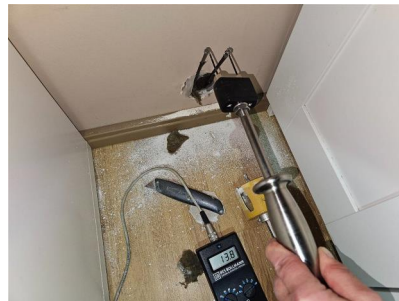
Vid kontroll av konstruktion uppmättes fuktvärde under kritisk nivå för mikrobiell tillväxt och normal lukt upplevdes.

Källargrundmurar med påreglade isolerade ytterväggar med bakomliggande plastfolie i utrymmet (stora delar av övrig källare dock med bakomliggande plåttreglar) samt trägolv mot betongplattan. Fuktkvoten uppmättes via provhål i vägg i sovrum 5 till 13,8% och en normal lukt kunde kännas i golv/vägg vinkel.

Befintliga påreglade vägg/träkonstruktioner riskerar att drabbas av fuktskador på grund av naturlig fuktpåverkan. Detta i sin tur kan leda till mikrobiella skador (angrepp av mikroorganismer) som kan resultera i att mikrobiell lukt sprids till boendemiljön.

Vissa mindre delar av utvändigt fuktskydd är äldre.

Eftersom mindre delar av källarens utvändiga fuktskydd (dagvattensystem, dräneringssystem samt källarytterväggarnas utvändiga fuktskydd) är äldre, så kan systemet ha nedsatt funktion. Detta ökar risken för invändiga fuktskador i källaren.

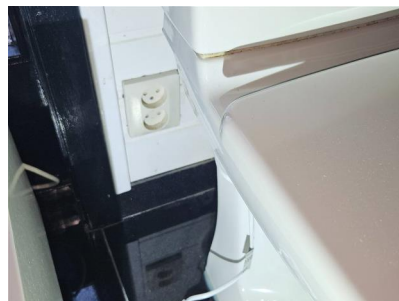
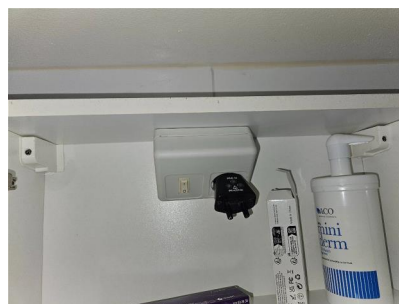
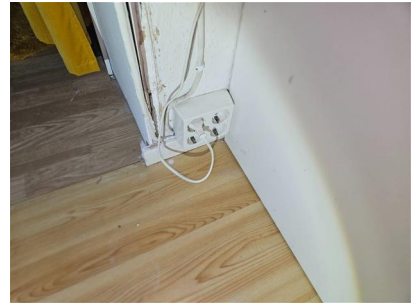
Mindre delar av elanläggningen i huset är sannolikt äldre, vidare noterades ojordat/felkopplat eluttag i wc/badrum samt att jordade eluttag på övre plan saknar jordkabel

Äldre elanläggningar och elkablar samt övriga noterade brister är en säkerhetsrisk.

Kontakta en elektriker för kontroll och åtgärd.
