ÖB-25278

## Utlåtande över ÖVERLÅTELSEBESIKTNING

Piteå Pitholm 10:25  
Norra Pitholmsvägen 63  
941 46 Piteå

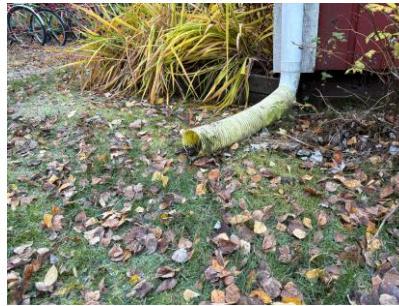
Marken i östra ytterhörn och längs nordöstra sidan utanför vardagsrummet sluttar mot huset (bild)

Sänka i mark under stuprörsutkastare i norra ytterhörn

Växtlighet finns mot huset i västra ytterhörnet

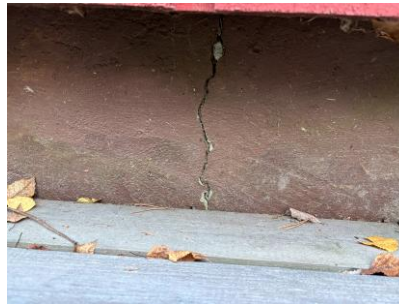
Spricka i sockel på sydöstra gavel (bild)

Mosspåväxt på sockel längs nordöstra sidan

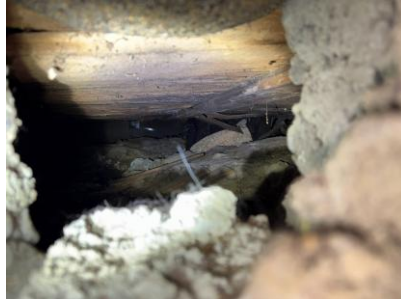
Via sockelventiler mot vardagsrummet noterades fuktrelaterade skador (mögelpåväxt och rötskador) i trossbotten samt att delar av trossbotten och spånisoleringen ramlat ned (bild 1)

Det rekommenderas att en fortsatt teknisk utredning utförs för kontroll av orsaken till och omfattningen av de fuktrelaterade skador som noterades i torpargrunden samt för förslag på lämpliga åtgärder.

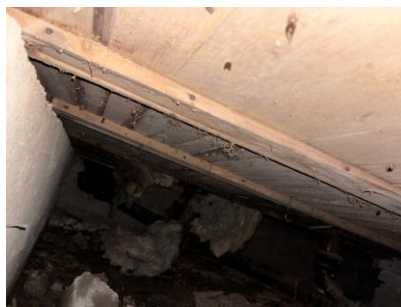
Via sockelventil mot köket noterades nedhängande mineralullsisolering mot trossbotten samt fuktig/blöt markyta under kök och toalett/tvättstuga (bild 2)

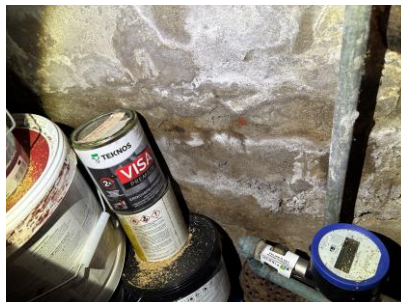
Fuktgenomslag noterades mot källarväggar (bild)

Oisolerade vattenrör i utrymmet; frostvakt finns installerad

Kran saknas till ena avstängaren till inkommande vattenledning

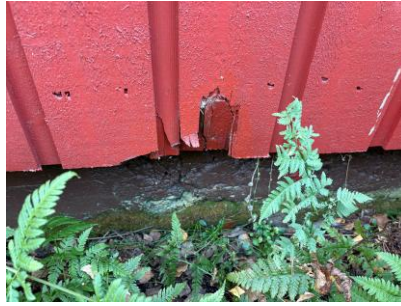
Lokal stötskada i nederkant av fasadpanel på nordöstra sidan utanför vardagsrummet (bild)

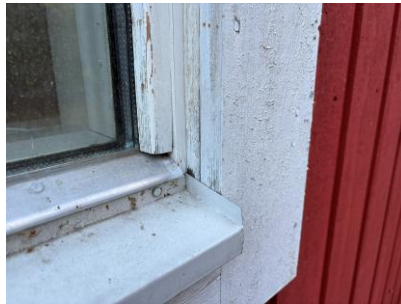
Färgsläpp på lister till fönster mot vardagsrum på sydöstra gavel och till kök mot nordvästra gavel (bild 1)

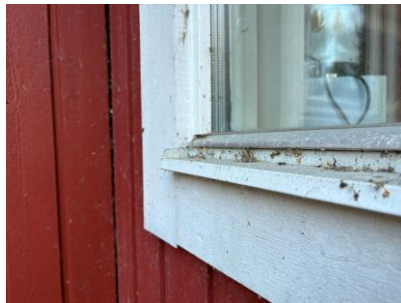
Svag lutning på delar av fönsterbleck till sovrum och kök mot nordöstra sidan (bild 2)

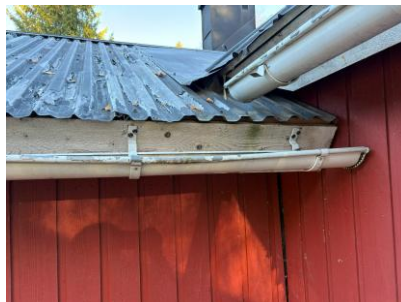
Svackor/lågpunkter i hängrännor (bild 1)

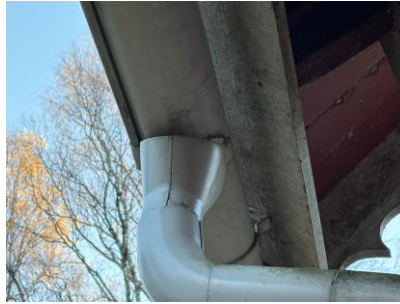
Stuprörskrok mot hängrännan i östra ytterhörn har släppt (bild 2)

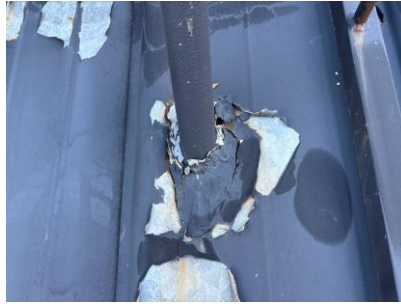
Yttertaket är äldre där otäta spikinfästningar och plåtskarvar förekommer

Plåtstos saknas runt genomföring till expansionskärlsrör; sprickor i tätningar runt röret (bild 1)

Det rekommenderas att en takläggare kontaktas för kontroll och åtgärd av de brister som noterades på yttertaket samt de fuktspår och missfärgningar i underlagstaket på vindsutrymmet och fuktfläcken på väggen i entré/hall.

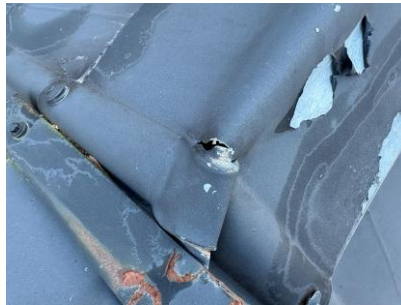
Reva/skada i nockplåt bredvid takstege (bild 2)

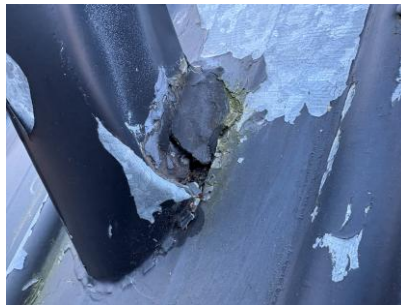
Deformation/skada runt plåtstos till avlufts-röret (bild 3)

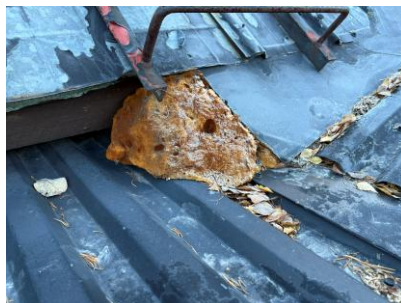
Provisorisk tätning med fogs-kum i anslutning/vinkel mellan yttertaken (bild 4)

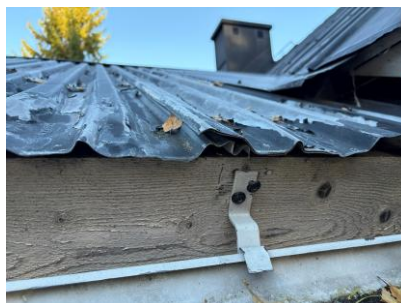
Överlappsskruvar finns inte i plåtskarvar på entré/hall (bild 5)

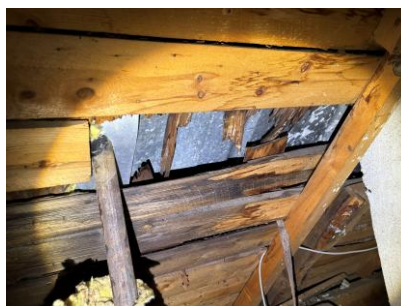
Fuktspår/missfärgningar på underlagstak och sticktak samt lokala rötskador i sticktak vid expansionskärlsrör (bild 1)

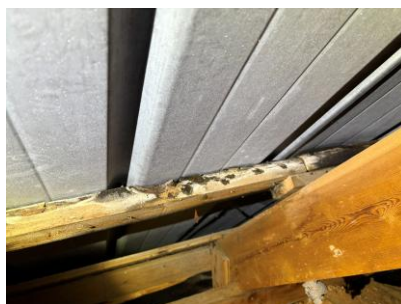
Kondensskydd saknas under takplåtar ovanför vardagsrummet där mikrobiell påväxt noterades på bärläktor (bild 2)

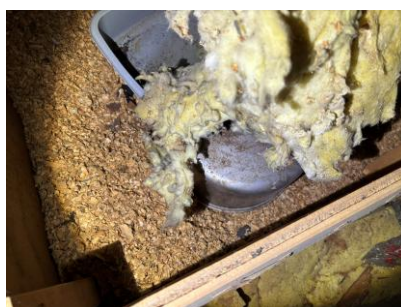
Expansionskärlet är placerat på vindsutrymmet och är bristfälligt isolerat (bild 3)

Expansionskärlets placering är riskabel eftersom läckage kan innebära omfattande fuktskador i underliggande konstruktioner. Kontakta VVS-montör för bedömning om ett tryckkärl kan placeras i anslutning till värmekällan för att ersätta nuvarande expansionskärl.

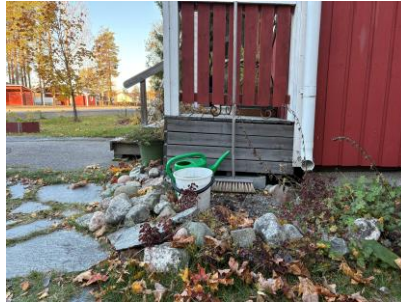
Lutning/sättning på entrébron (bild)

Underspikning/undertak finns inte

Ståndskiva mot husets fasadpanel finns inte

Färgsläpp på stolpar, räcke och vindskivor

Takavvattning (hängrännor & stuprör) finns inte

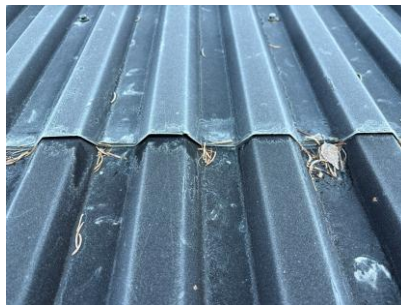
Överlappsskruvar finns inte i plåtskarvar samt att horisontella skarvar inte är skruvade längst ner (bild 1)

Takkonstruktionen har lägre lutning än 14 grader, vilket är lägsta tillåtna lutning för läggning av TRP20. Risk finns därmed att vatten – via kapillärkrafter – kan läcka in via skarvar,nock, genomföringar eller dylikt. Detta kan orsaka fukt- och mögelskada i underliggande konstruktioner.

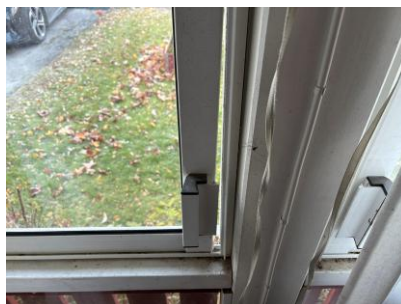
Vissa skjutfönster är skeva/sneda och stänger inte (bild 2)

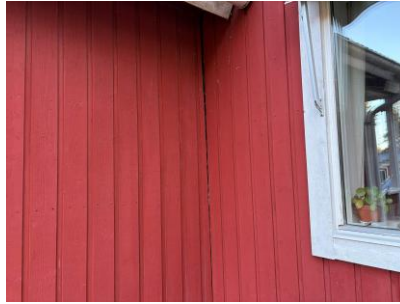
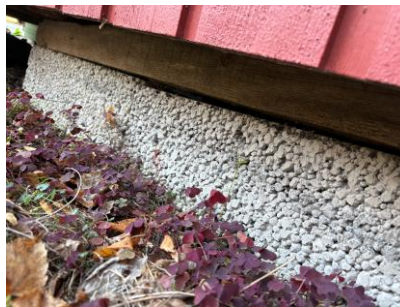
Lutning/sättning noterades på byggnadsdelen; glipor i fasad mot hörn samt lutningar på lecastenar (bild 1 & 2)

Fuktkvot i trossbottenläkt uppmättes till 15%

Det rekommenderas att en byggtreprenör kontaktas för kontroll och åtgärd av de sättningsskador som noterades på bygnadsdelarna.

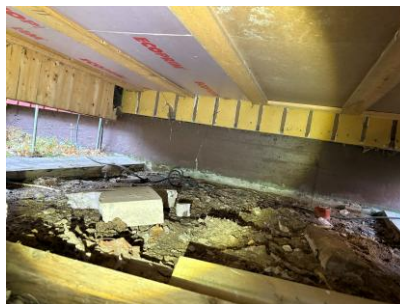
Uteluftsventilerad plintgrund (bild 1)  
Se **riskanalys 3.3**

Viss mikrobiell påväxt (mikrobiell = i dagligt tal mögel och bakterier) på trossbottenskivor

En uteluftsventilerad plintgrund är en konstruktion där det erfarenhetsmässigt är vanligt att fukt- och mögelskador uppstår. Då grunden ventileras med utomhusluft uppstår ofta hög relativ fuktighet i grunden sommartid, eftersom grunden är svalare än utomhusluften. Detta fenomen, i kombination med markfuktspåverkan, innebär risk för fukt- och mögelskador samt uppkomst av avvikande lukt.

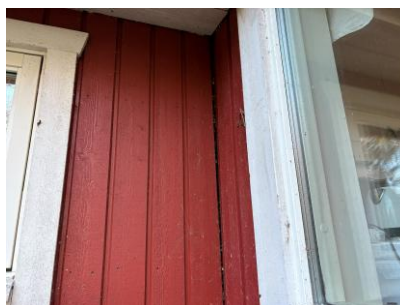
Viss lutning på byggnadsdelen; glipor i fasad mot hörn samt nedsjunken mark runt plintar (bild 2)

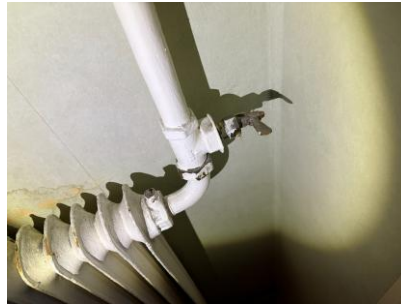
Äldre radiatorkranar av mässing på tre radiatorer (bild)

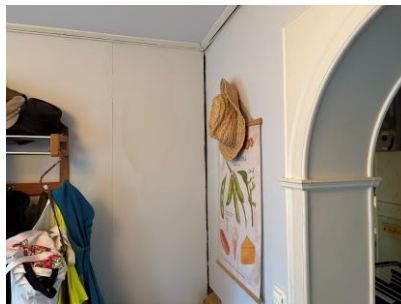
Lutningar/sättningsskador på golv, väggar och tak (bild 1)

Enstaka lösa klinkerplattor

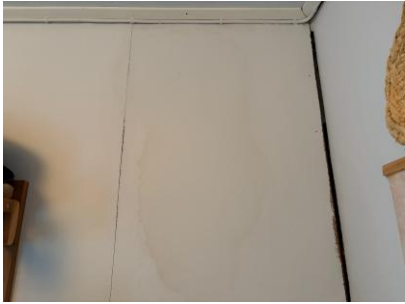
Fuktfläck på vägg mot inglasningen (bild 2)

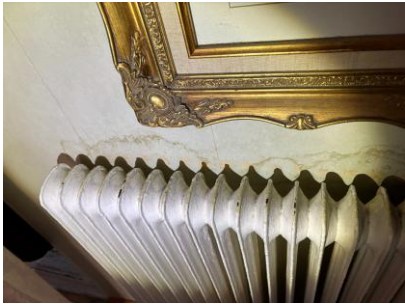
| Innerhall: | <p>Fuktfläckar på tapet vid radiator (bild)</p> <p><u>Kommentar:</u></p> <p>Fuktindikering mot väggen har utförts utan förhöjda indikationer</p> |

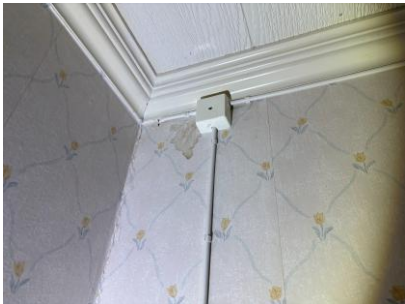
| Kök: | <p>Fuktskydd finns inte under kyl/frys</p> <p>Vattentät inklädnad finns inte i diskbänksskåpet</p> <p>Glipa mellan spis och bakomliggande vägg på grund av värmerör</p> <p>Låsvred saknas på insidan av altandörren</p> <p>Fuktfläck på tapeten vid eldosa mot innerhall (bild)</p> <p>Fuktindikering i utrymmet har utförts utan förhöjda indikationer</p> |

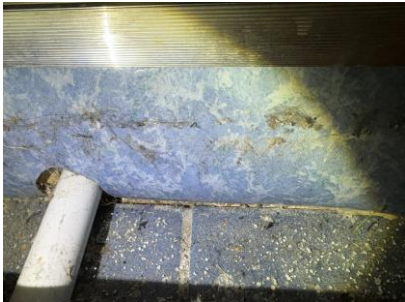
| Toalett/tvättstuga: | <p>Äldre, rostangripen gjutjärnsbrunn med anslutet tätskikt</p> <p>Klämring saknas i golvbrunnen</p> <p>Otät anslutning av tätskikt mot öppning/tröskel mot dusch (bild)</p> <p>Sprickor i enstaka klinkerplattor och fogar runt golvbrunnen</p> |

Tätskiktet är äldre och har passerat sin tekniska livslängd. Då tätskikt blir äldre försämras dess egenskaper. Otätheter kan uppstå som en följd av att tätskiktet krymper eller att skarvar släpper. Detta innebär förhöjd risk för en framtida vattenskada.

En gjutjärnsbrunns grova struktur medför att otätheter kan uppstå i tätskiktets anslutning. Detta, i kombination med att klämring saknas, kan leda till att vatten tränger in under/bakom tätskiktet, vilket kan leda till vattenskada.

Otät anslutning av tätskikt mot nivåskillnad mot dusch medför risk att vatten kan tränga in i bakomliggande konstruktioner. Det kan leda till fukt- och mögelskador.

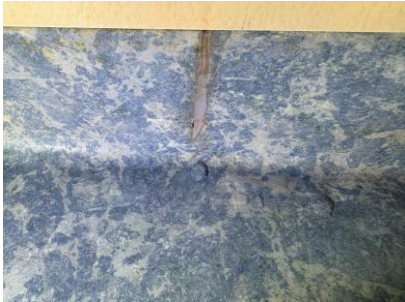
| Dusch/bastu: | <p>Mindre otäthet i nederkant av golvsvets i duschzon (bild)</p> <p>Se <b>riskanalys 3.6</b></p> <p>Golvbrunn finns inte i bastun</p> <p>Glipor i vägghpanel mot hörn i bastun</p> <p>Fuktindikering i utrymmet har utförts utan förhöjda indikationer</p> |

Den otäta svetsen i duschzon medför risk att vatten kan tränga in i bakomliggande konstruktioner, vilket kan leda till fukt- och mögelskador.

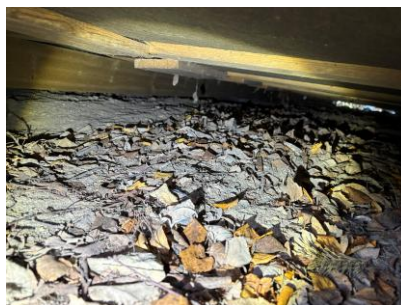
| Plintgrund: | <p>Plintgrund är grundlagd på lecablock</p> <p>Plintgrunden har endast besiktigats via öppningar mellan mark och fasad på grund av lågt avstånd mellan mark och trossbotten (bild)</p> <p>Via öppningar noterades lutningar på golvbjälklaget och golvvås i mitten av byggnaden</p> |

Viss mikrobiell påväxt noterades på trossbottenskivor

Fuktkvot i trossbottensskiva mot huset baksida uppmättes till 13%

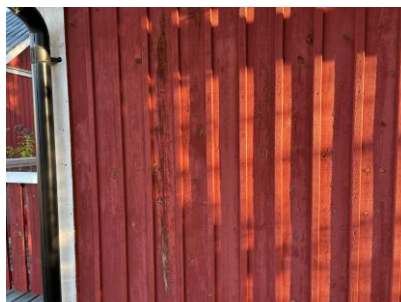
Färgsläpp på fasadpanel mot sydvästra sidan (bild)

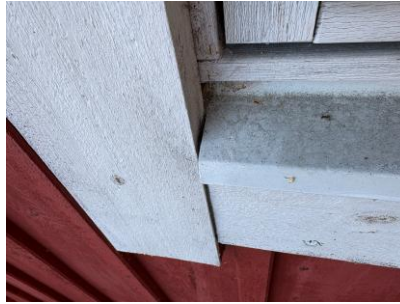
Fönsterbleck på sydvästra sidan är otätt i anslutningar mot foder; gaveluppvik finns inte (bild 1)

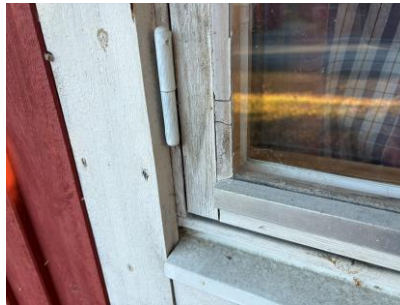
Färgsläpp och kittsprickor på fönster mot sydvästra sidan (bild 2)

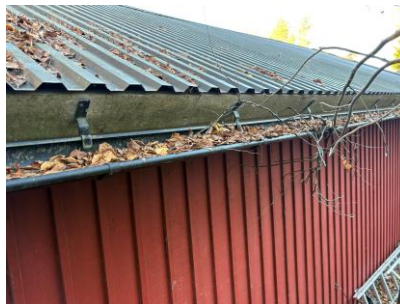
Svackor/lågpunkter i hängrännor (bild)

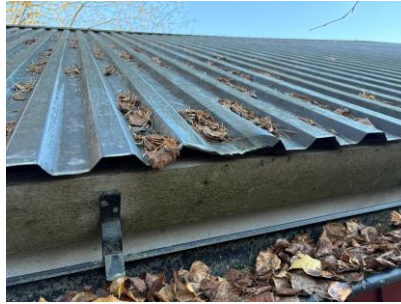
Deformationer/bucklor på enstaka takplåtar i takfot (bild 1)

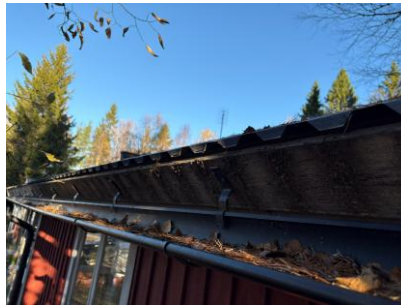
Delar av hängbrädor på båda sidor har dragits ut, vilket medför att takplåtar mynnar ner på brädorna (bild 2)

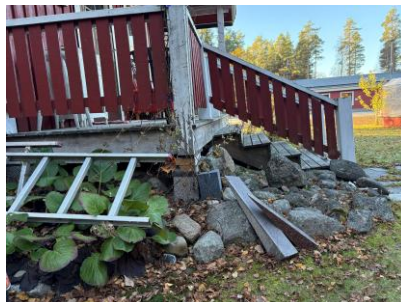
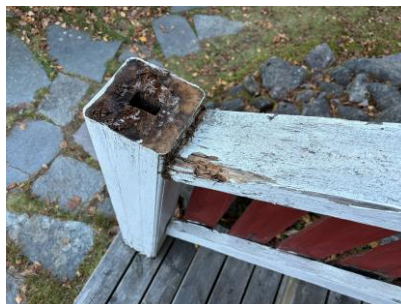
| Entré: | Lutningar/sättning på entrébron och trappa (bild 1)<br>Färgsläpp och rötskador i överliggare och stolpe till trappa (bild 2) |
