Besiktningssprotokoll

Anticimex Försäkringsbesiktning i samarbete med Fastighetsbyrån

Fastighetsbeteckning: Valåsen 2:42	
Fastighetsägare: Inger Rongedal	
Fastighetsadress: Bricketorp 90	
Postnummer: 691 94	Ort: Karlskoga

Besiktningdatum: 2020-03-13	Protokollnummer: 65338757
Temperatur: 0°C	Väderlek: Molnigt
Tekniker: Axel Guldmar	
E-post: axel.guldmar@anticimex.se	
Kontor: Örebro	
Övriga närvarande: Inger Rongedal: Fastighetsägare Lars Hult: Fastighetsägare Henrik Barth: Energitekniker Anticimex Axel Guldmar: Besiktningssman Anticimex

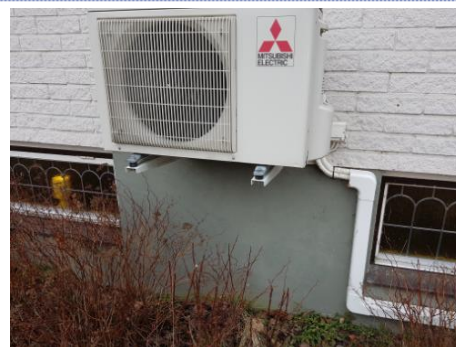
Mindre sprickor finns i sockel.

Dessa bedöms inte ha lett till bakomliggande skador.

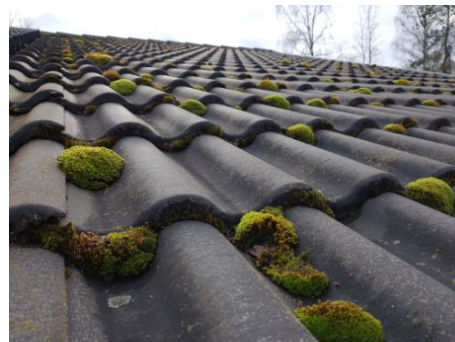
Mosspåväxt finns på takpannor.

Mossa som växer på taket kan leda till att taktäckningen har ett minskat motstånd mot vatteninträngning. Detta i sin tur kan leda till fuktskador på träläkt och takkonstruktionen vilket kan resultera i mikrobiella skador (angrepp av mikroorganismer).

För att öka livslängden på taket rekommenderas att mossan tas bort från takpannorna.

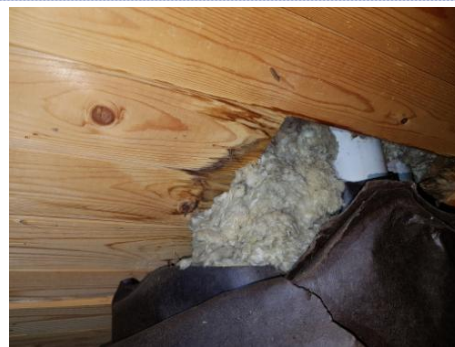
Fuktfläck noterades i underlagstaket lokalt runt rörgenomföring.
- Vid fläcken uppmättes förhöjda fuktvärden.

Kontakta en takläggare som kan bedöma orsaken till och omfattningen av detta, samt lämplig lösning.

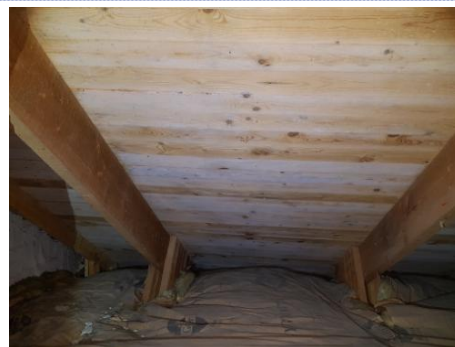
Vid kontroll av vinden har fuktvärden under kritisk fuktnivå för mikrobiell tillväxt uppmätts, dock finns mikrobiell påväxt på underlagstak.

Det finns risk för mikrobiell påväxt om den relativa fuktigheten (RF) i den omgivande luften är över 75 %. I furuvirke motsvarar det en fuktkvot (FK) på 17 %. Fuktkvoten i underlagstak/takbjälkar uppmättes till 12 %. Den upptäckta mikrobiella påväxten på underlagstaket är tecken på att vinden tillförs fukt inifrån bostaden. Observera att besiktning av bostadens ventilationssystem inte har ingått i uppdraget.

För att komma tillrätta med detta måste fukttillförseln inifrån bostaden minskas. Det kan göras genom att ventilationen i bostaden förbättras samt att eventuella otätheter i vindsbjälklaget (tak-/väggvinklar, taklucka med mera) tätas. Läs Anticimex faktablad om ouppvärmda vindsutrymmen för tips och råd.

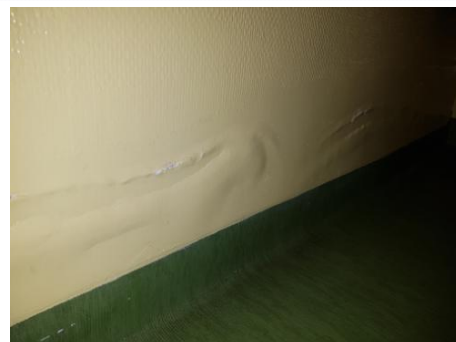
Tapetsläpp, fuktgenomträngning och lokala kakelsläpp finns på källarväggar (Källaryttväggar) .

- Suterrängkällarens utvändiga fuktskydd är äldre än 20 år.
- Täta ytskikt finns på dessa väggar lokalt.

När detta noteras invändigt på källaryttväggarna är det ett tecken på att källarens utvändiga fuktskydd inte längre fungerar tillfredsställande.

För att åtgärda detta måste källarens utvändiga fuktskydd förbättras. Läs Anticimex faktablad om källare för tips och råd. Kontakta gärna besiktningssmannen för mer information om detta.

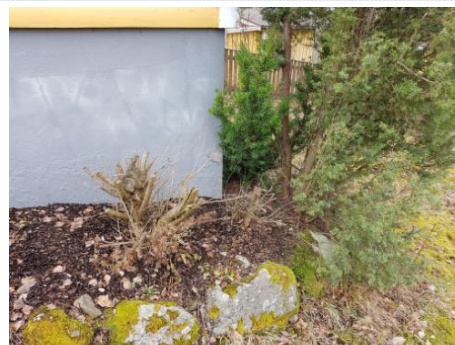
Putssläpp noterades på sockel.

Dessa bedöms inte ha lett till bakomliggande skador.
