Listen 16

Backgatan 32

| Uppdragsnummer | S16954 |
| Besiktningsdatum | 2025-10-20 |

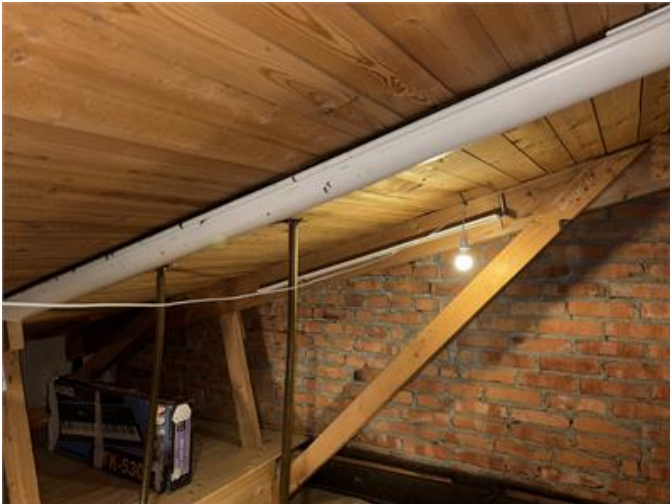
Nockvind

| Besiktningsresultat | | | | | |
|---|---|---|---|---|---|
| <b>Nockvind</b> | | X | | | Fuktfläckar förekommer delvis på underlagstak, vilket bör kontrolleras regelbundet för att fastställa om åtgärdsbehov föreligger. |
| | | X | | | Ventilationsrör på vinden är delvis oisolerade och isoleringen bör kompletteras för att minimera risken för bl.a. kondensskador. |

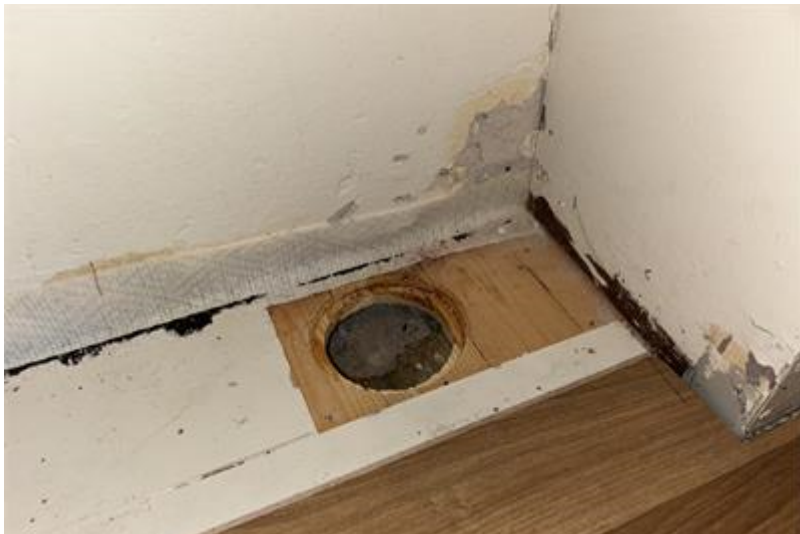
| Byggnadsdel | Uppreglat golv i Klädkammare |

Fuktkvoten i träregel uppmättes till 15% FK.

Det kritiska gränsvärdet för mikrobiell tillväxt brukar anges till ca 17% fuktkvot (FK).

Uppmätt värde ligger under gränsvärdet för mikrobiell påväxt.

För att säkert fastställa konstruktionens kondition och fuktstatus måste en mer omfattande undersökning utföras.
