# Besiktningsprotokoll

Anticimex Försäkringsbesiktning i samarbete med Fastighetsbyrån

| Fastighetsbeteckning:<br>Krogstorp 1:105 | |

| Besiktningsdatum:<br>2025-10-20 | Protokollnummer:<br>69328472 |

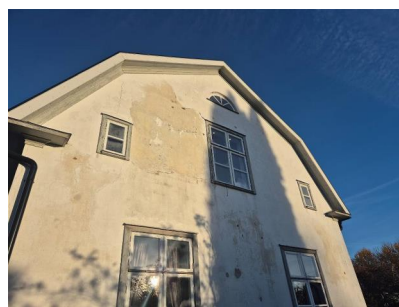
- Puts/färgsläpp.
- Flertalet sprickor och hål finns i fasaden.

En fördjupad undersökning rekommenderas för att konstatera orsak och omfattning.

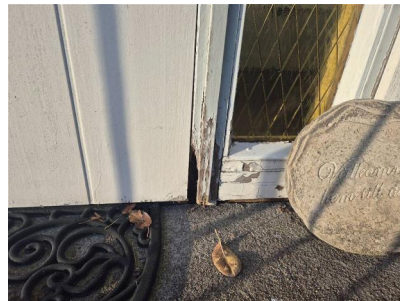
Rötskador finns i entrédörren.

Kontakta fackman för kontroll/åtgärd.

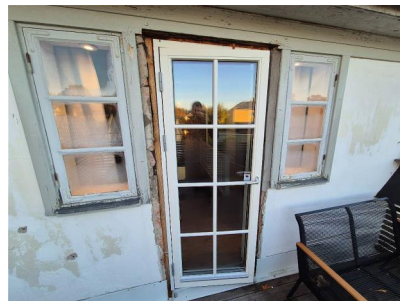
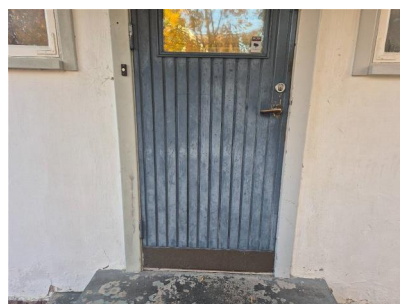
-Altandörr saknar utvändiga foder.

-Groventré dörr är i behov av underhåll.

Detta medför en ökad risk finns för fuktrelaterade skador.

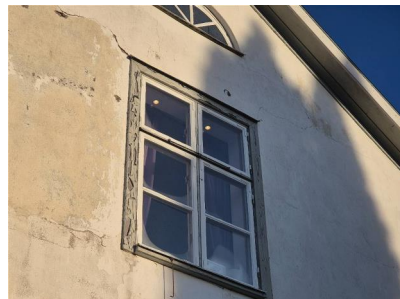
Fönsterfoder är i behov av målning/underhåll.

Där målningsbehov finns riskerar att få fukt- och rötskador på grund av sämre vattenavvisande förmåga.

För att öka livslängden på fönsterfoder rekommenderas målning och underhåll.

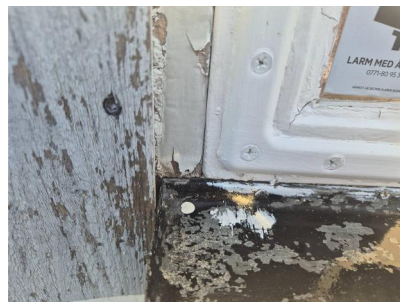
Fönsterbleck är otäta vid infästningar samt lutar innåt.

Eftersom fönsterblecken är otäta finns risk att vatten rinner in i väggen vilket i sin tur kan leda till fuktskador i väggkonstruktionen.

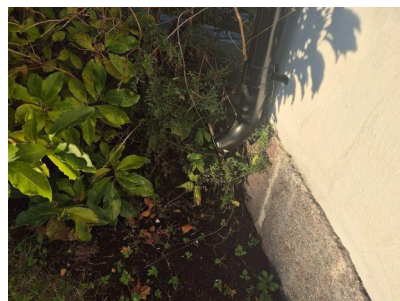
Stuprör avslutas nära husliv.

Stuprör som avslutas intill husliv (ovan mark) kan medföra en ökad fuktbelastning på grundmur/sockel med fuktrelaterade skador som följd.

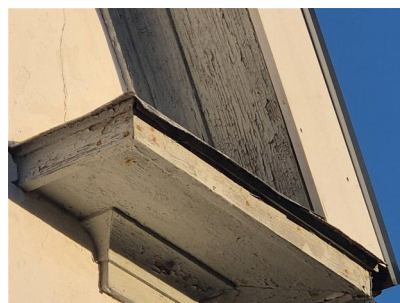
Takfotsbrädor är i behov av målning/underhåll.

Träkonstruktioner där målningsbehov finns riskerar att få fukt- och rötskador på grund av sämre vattenavvisande förmåga. För att öka livslängden rekommenderas målning och underhåll.

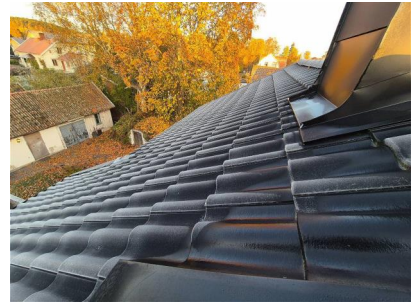
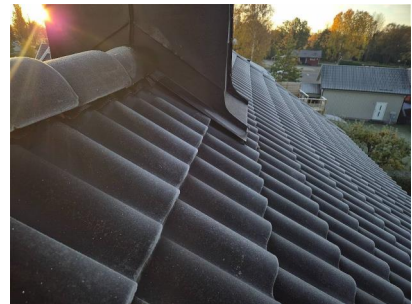
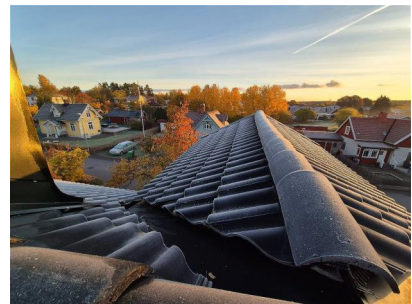
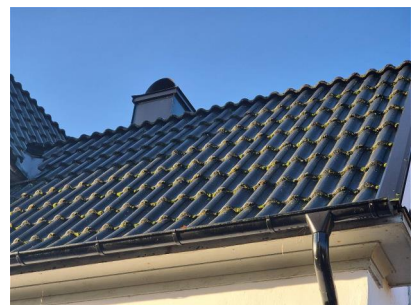
Mindre mosspåväxt finns på takpannor.  
I övrigt finns inget att notera

Taket är besiktigat från taklucka.

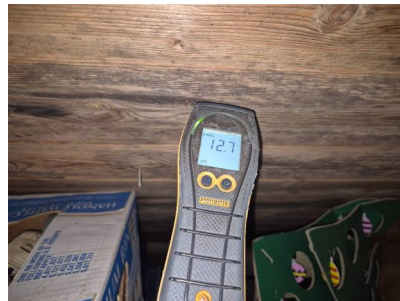
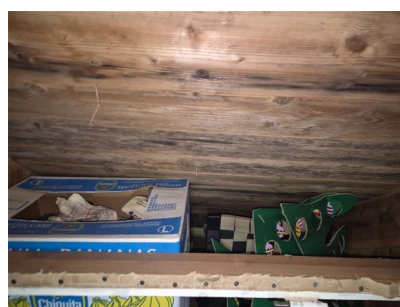
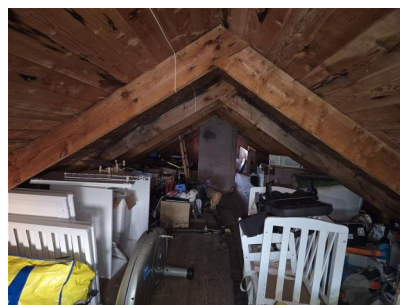
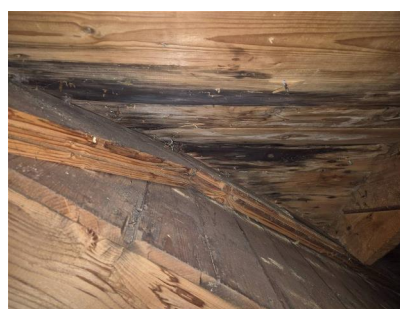
Vid kontroll av vinden har fuktvärden under kritisk fuktnivå för mikrobiell tillväxt uppmätts, dock finns mikrobiell påväxt på underlagstak. Missfärgningar finns även på underlagstaket. Torra vid besiktningstillfället.

Fuktkvoten i underlagstak/takbjälkar uppmättes till 13%. Gränsvärdet går vid 17%.

Den upptäckta mikrobiella påväxten på underlagstaket är ett tecken på att vinden har tillförts eller tillförs fukt inifrån bostaden. Observera att besiktning av bostadens ventilationssystem inte har ingått i uppdraget.

För att komma tillrätta med detta kan fukttillförseln inifrån bostaden behöva minskas. Det kan göras genom att ventilationen i bostaden förbättras samt att eventuella otätheter i vindsbjälklaget (tak-/väggvinklar, taklucka med mera) tätas. Läs Anticimex faktablad om uppvärmda vindsutrymmen för tips och råd.

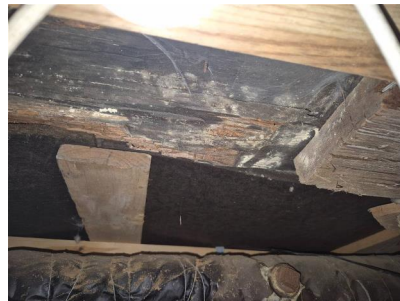
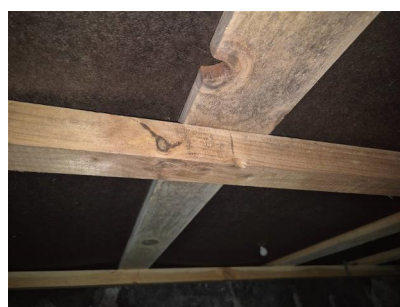
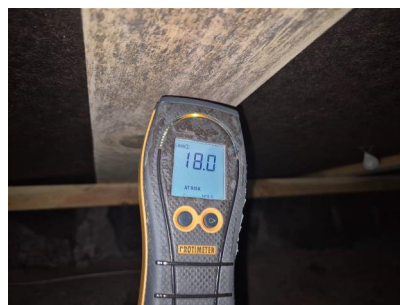
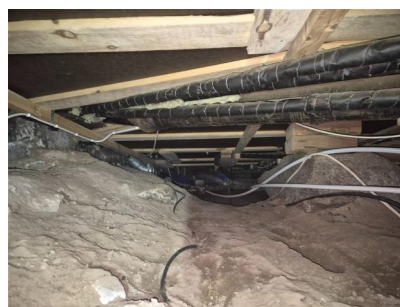
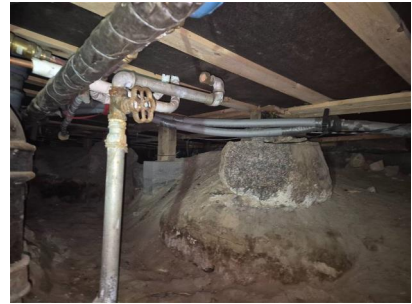
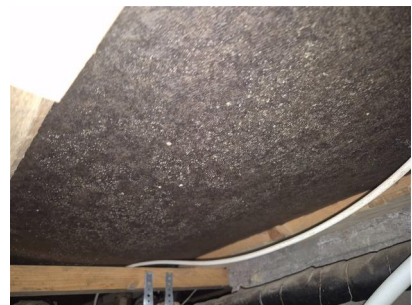
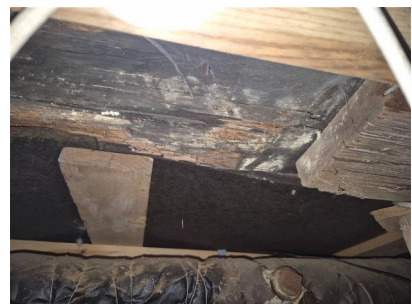
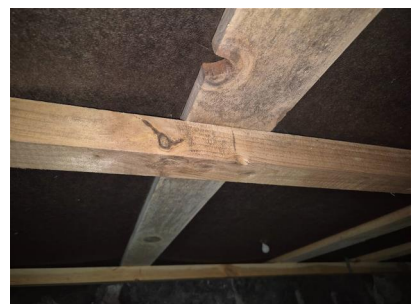
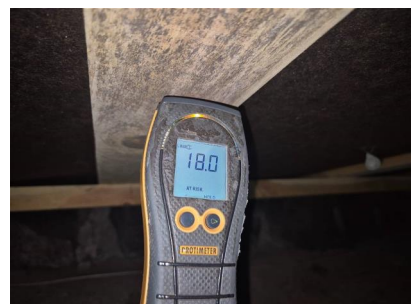
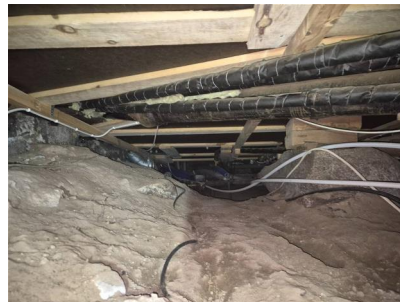
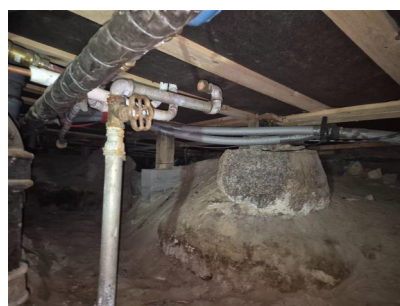
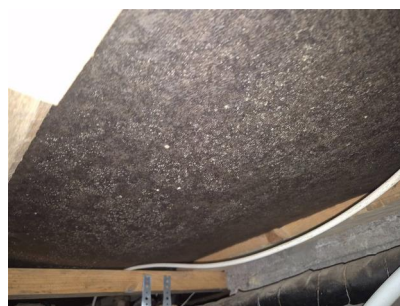
Vid kontroll av krypgrunden uppmättes fuktvärden över kritisk nivå för mikrobiell tillväxt och mikrobiell lukt upplevdes.

- Rötskador noterades i äldre bärlinor.
- Delar av marken är fuktig.
- Enstaka stolpar står i direkt kontakt med marken.

Uteluftsventilerade krypgrunder med bjälklag av organiskt material har ofta fuktskador på grund av naturlig fuktpåverkan. Lukten som känns i krypgrunden kan också spridas till boendemiljön.

Fuktkvoten uppmättes till 18%. Gränsvärdet går vid 17%.

Hela grunden gick inte att besiktiga på grund av låg höjd.

Vi rekommenderar en fördjupad undersökning för att bedöma orsak och omfattning.

Installation av krypgrundsavfuktare rekommenderas.

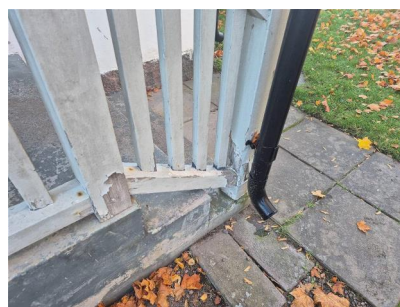
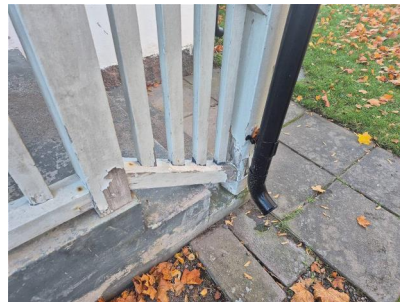
Trädetaljer är i behov av målning/underhåll.

Träkonstruktioner där målningsbehov finns riskerar att få fukt- och rötskador på grund av sämre vattenavvisande förmåga. För att öka livslängden rekommenderas målning och underhåll.

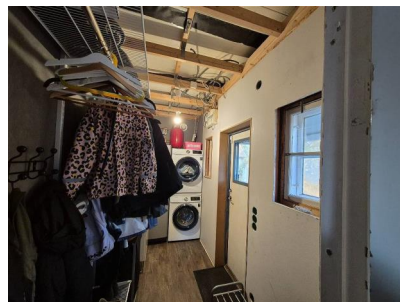
Renovering pågår.

På grund av renoveringen har besiktningen inte kunnat genomföras.

Vi rekommenderar en kompletterande besiktning när renoveringen är klar.

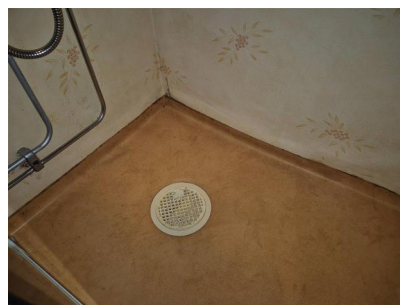
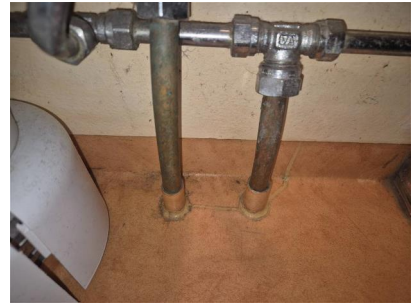
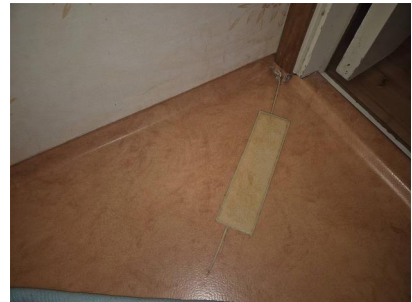
- Äldre yt/tätskikt.
- Golvmattan är lagad.
- Mattsläpp noterades på flertalet ställen.
- Rör genomföringar finns i golv.
- Duschväggssockeln är stängd mot golvet.
- Toalettstolen är sprucken i porslinet.

Ovanstående noteringar innebär en ökad risk för fuktrelaterade skador.
