# Besiktningsprotokoll

Anticimex Försäkringsbesiktning i samarbete med Fastighetsbyrån

| Fastighetsadress:<br>Hårdvällsvägen 23e | |

| Besiktningsdatum:<br>2025-10-20 | Protokollnummer:<br>69314232 |

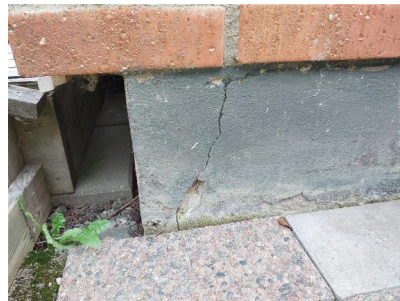
Sprickor finns i sockel.

Dessa bedöms inte ha lett till bakomliggande skador.

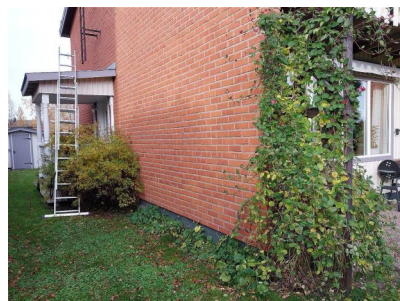
Växter finns i anslutning till byggnaden.

Området närmast huset rekommenderas att vara fritt från växtlighet.

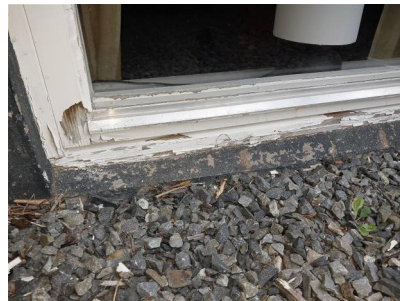
Källarfönster har färgsläpp.

För att öka livslängden på fönster rekommenderas målning och underhåll.

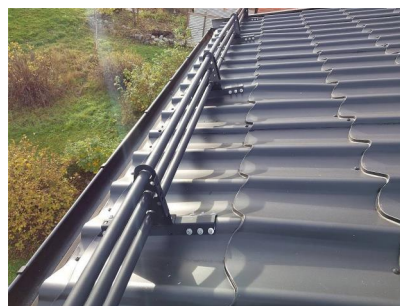
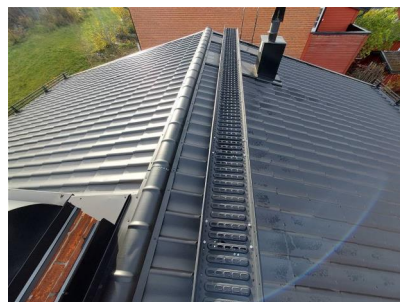
Snörasskydd har dragit med sig (bucklat) plåten på grund av snötyngd.

Inga revor eller otätheter kunde noteras i anslutning till detta.

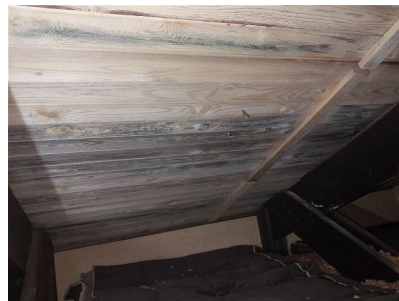
Vid besiktning av vinden noterades sparsam mikrobiell påväxt på underlagstaket. Detta är vanligt förekommande i äldre självdragshus. I och med att fönstren bytts ut till 3-glas isolerfönster samt att husets värmekälla har bytts ut till fjärrvärme har man även påverkat ventilationen och fuktpåverkan på vinden. Murstocken värms inte längre upp på samma vis som tidigare, vilket påverkar självdraget negativt samt gör så att vinden blir kallare på vinterhalvåret. Den uppvärmda luften inomhus bär på vintern med sig fukten upp på vinden och kondenserar mot det kalla yttertak, se bifogat faktablad "Ouppvärmda vindsutrymmen". Rekommenderas att installera en våtrumsfläkt i tvättstugan och ställa den på kontinuerlig lågdrift. Den befintliga fläkten i dusch/wc bör ställas i samma läge, detta för att skapa ett drag i huset. Man bör också montera friskluftsventiler i sovrum/vardagsrum. För att kontrollera om denna åtgärd är tillräcklig kan en referensbräda monteras på vindsutrymmet, vilken man bör inspektera efter nya missfärgningar några gånger / år. Fungerar inte detta rekommenderas att en ventilationsentreprenör kontaktas för rådgivning.

Vid kontroll av vinden har fuktvärden under kritisk fuktnivå för mikrobiell tillväxt uppmätts, dock finns sparsam mikrobiell påväxt på underlagstak.

Fuktkvoten i underlagstak/takbjälkar uppmättes till 10 %.

Den upptäckta mikrobiella påväxten på underlagstaket är ett tecken på att vinden har tillförts eller tillförs fukt inifrån bostaden. Observera att besiktning av bostadens ventilationssystem inte har ingått i uppdraget.

För att komma tillrätta med detta kan fukttillförseln inifrån bostaden behöva minskas. Det kan göras genom att ventilationen i bostaden förbättras samt att eventuella otätheter i vindsbjälklaget (tak-/väggvinklar, taklucka med mera) tätas. Läs Anticimex faktablad om oppvärmda vindsutrymmen för tips och råd.

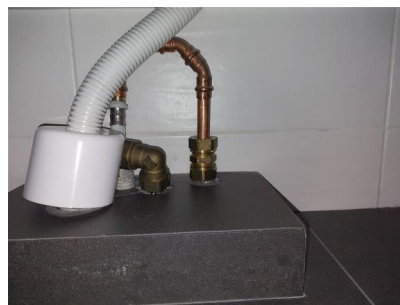
Rör genomföringar finns i golv.

Rör genomföringar i golvet medför en ökad risk för att vatten tränger ner i omkringliggande konstruktioner och orsakar fuktskador.

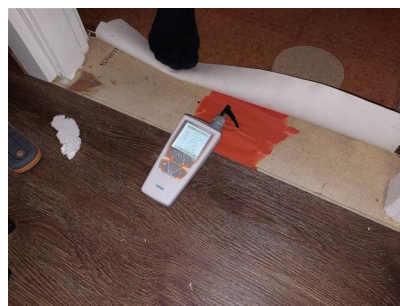
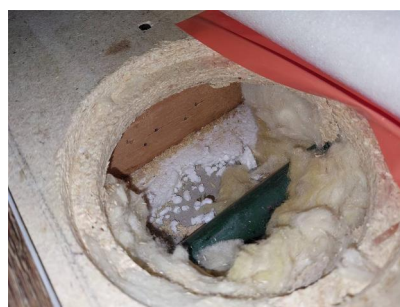
Grundläggningen består av källare. I vissa rum har man uppreglade golv mot betongplattan, detta är en riskkonstruktion som ofta får fuktelaterade skador.

Vid kontroll av golvkonstruktionen uppmättes förhöjda fuktvärden.

Vid kontroll av golvkonstruktion uppmättes fuktvärden över kritisk nivå för mikrobiell tillväxt och normal lukt upplevdes.

Grundläggningen består av en betongplatta på mark utan underliggande isolering och med ett uppreglat isolerat golv på betongen. Denna konstruktion får ofta skador på grund av naturlig fuktvandring. Fuktkvoten uppmättes till 15 % i träregel och den relativa fuktigheten till 84 % mellan cellplastisolering och mineralull.

-Konstruktion beskriven: Betongplatta, cellplastisolering, träreglar, mellanliggande mineralull, golvspånskiva, plasmatta.

-Kontroll är utförd under tröskel mellan passage 2 och toalett.

I protokollet rekommenderas en fördjupad undersökning, men har man som avsikt att riva ut allt trä och ha rena betongytor alternativt en fuktsäker lösning behöver inte utredningen utföras.

Vi rekommenderar en fördjupad undersökning för att bedöma orsak och omfattning. Denna rekommendation om fördjupad undersökning gäller passage 2, toalett och sovrums.

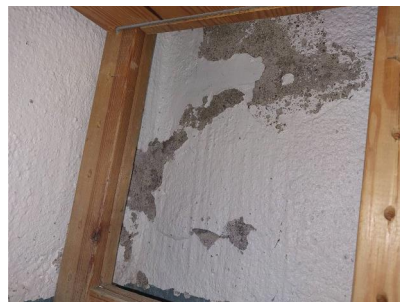
Utvändigt fuktskydd är äldre.

-Mindre puts-/färgsläpp och missfärgningar noterades på ytterväggar.

Eftersom källarens utvändiga fuktskydd (dagvattenssystem, dräneringssystem samt källarytterväggarnas utvändiga fuktskydd) är äldre, så kan systemet ha nedsatt funktion. Detta ökar risken för invändiga fuktskador i källaren.

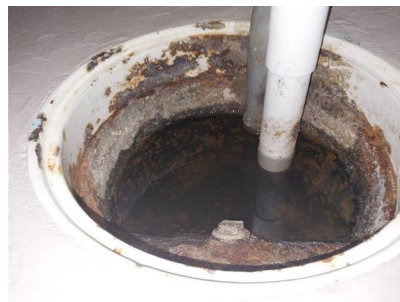
Gjutjärnsbrunnen är rostangripen.

Det finns risk att golvbrunnen rostar sönder. Byt denna vid eventuell framtida renovering.

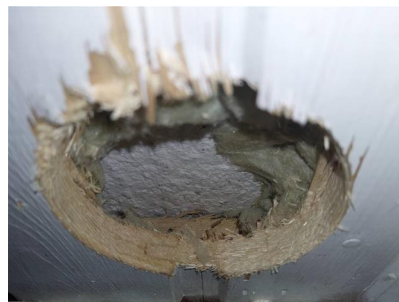
Vid kontroll av väggkonstruktion uppmättes fuktvärden under kritisk nivå för mikrobiell tillväxt och normal lukt upplevdes.

Källargrundmurar med påreglade isolerade ytterväggar.

Fuktkvoten uppmättes till 14 %, den relativa fuktigheten uppmättes till 72 % och en normal lukt kunde kännas i golv/vägg vinkel.

-Konstruktion beskriven: grundmur, träläkt, mellanliggande mineralull, träpanel.

-Kontroll utförd i ytterhörn mot granne.

Befintlig påreglad vägg och eventuella väggsyllar riskerar att drabbas av fuktskador på grund av naturlig fuktpåverkan. Detta i sin tur kan leda till mikrobiella skador (angrepp av mikroorganismer) som kan resultera i att mikrobiell lukt sprids till boendemiljön.
