Kråkan 7

Lärträsvägen 40

**Besiktningssuppgifter**

Uppdragsnummer	A34681
Besiktningdatum	2025-10-20
Besiktningföretag	OBM Byggnadsmiljö AB
Besiktningförrättare	Connie Åkerlund
Närvarande	Säljare
Giltig till och med	2026-10-20

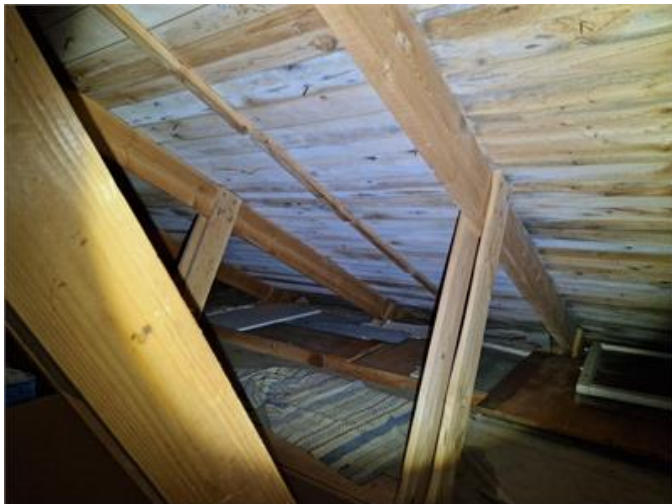
Vind:
Mikrobiell påväxt förekommer på underlagstakets undersida.

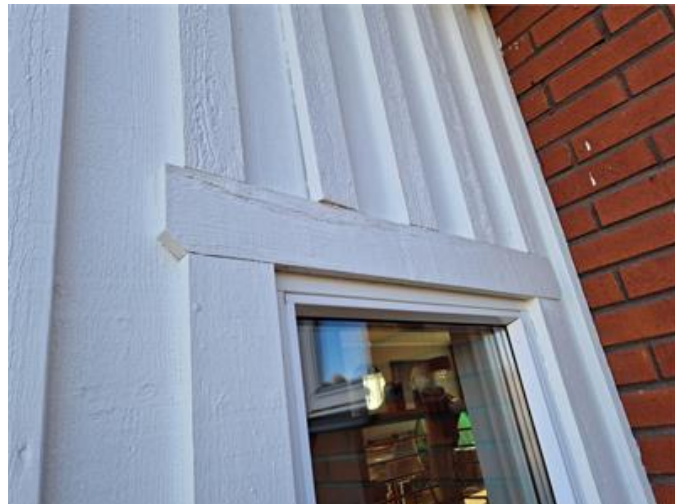
Fasad:
Begynnande rötskada noterades i fasadpanel på entré.
