# Besiktningsprotokoll

Anticimex Försäkringsbesiktning i samarbete med Fastighetsbyrån

| Fastighetsadress:<br>Kyrkogatan 15 | |

| Besiktningsdatum:<br>2025-10-20 | Protokollnummer:<br>69338639 |

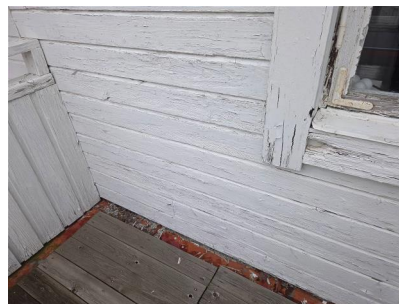
Enstaka panelbrädor har sprickor och mindre rötskador förekommer. Fasadpanelen är i behov av målning/underhåll.

Fasadbeklädnad och träkonstruktioner där målningsbehov finns riskerar att få fukt- och rötskador på grund av sämre vattenavvisande förmåga. För att öka livslängden på fasadbeklädnaden rekommenderas målning och underhåll. I samband med ommålning rekommenderas att de rötskadade panelbrädorna byts ut.

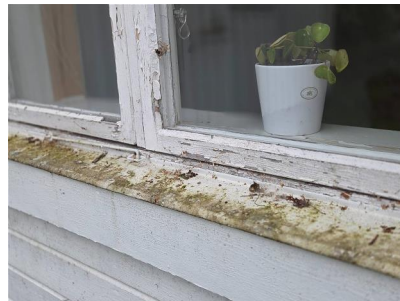
Fönster har färgsläpp och torrsprickor.

Fönsterbågar och fönsterkarmar där målningsbehov finns riskerar att få fukt- och rötskador på grund av sämre vattenavvisande förmåga.

För att öka livslängden på fönster rekommenderas målning och underhåll.

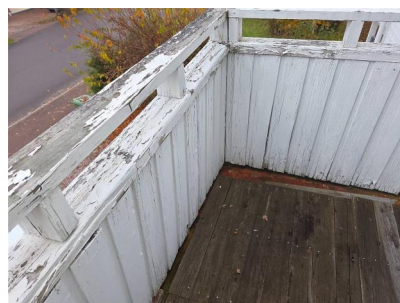
Balkongräcke och träkonstruktioner är i behov av målning/underhåll. Äldre fasat plåttak med trall ovanpå.

Balkongräcke och träkonstruktioner där målningsbehov finns riskerar att få fukt- och rötskador på grund av sämre vattenavvisande förmåga.

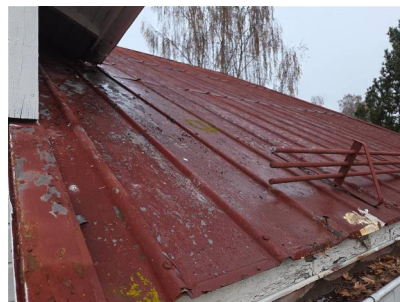
Yttertak är äldre och färgsläpp och uppkrupna spikar förekommer.

Takplåt, plåtdetaljer och eventuell underlagspapp har enligt vår bedömning en begränsad livslängd. Eftersom husets taktäckning är äldre har det ett minskat motstånd mot vatteninträngning. Detta i sin tur kan leda till fuktskador på träläkt och vidare ner i underliggande konstruktioner.

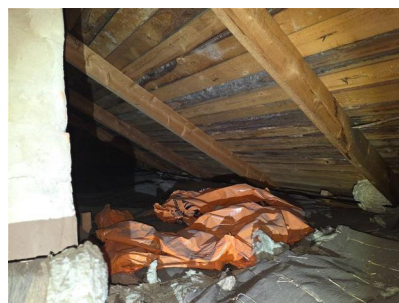
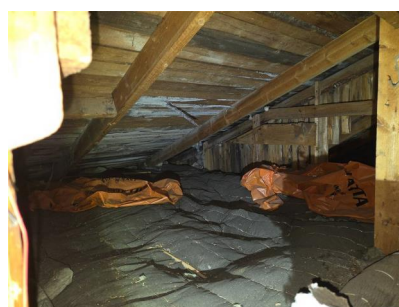
Vinden har några noteringar om påväxt, detta bedöms bero på bland annat bristande bostadsventilation.

Vid kontroll av vinden har fuktvärden under kritisk fuktnivå för mikrobiell tillväxt uppmätts, dock finns mikrobiell påväxt på underlagstak.

Underlagstak består av råspont och isolering är mineralullsskivor. Rör mynnar på vinden, bedöms vara avluftsventil.

Fuktkvoten i underlagstak/takbjälkar uppmättes till 11 %. Det finns risk för mikrobiell tillväxt om den relativa fuktigheten (RF) i den omgivande luften är över 75 %. I furuvirke motsvarar det en fuktkvot (FK) på 17 %.

Den upptäckta mikrobiella påväxten på underlagstaket är ett tecken på att vinden har tillförts eller tillförs fukt inifrån bostaden. Observera att besiktning av bostadens ventilationssystem inte har ingått i uppdraget.

För att komma tillrätta med detta kan fukttillförseln inifrån bostaden behöva minskas. Det kan göras genom att ventilationen i bostaden förbättras samt att eventuella otätheter i vindsbjälklaget (tak-/väggvinklar, taklucka med mera) tätas. Läs Anticimex faktablad om uppvärmda vindsutrymmen för tips och råd.

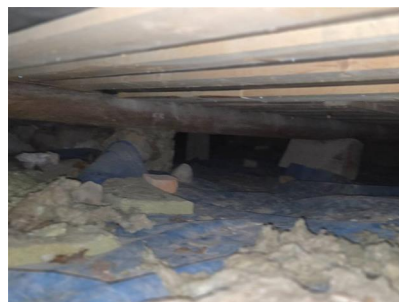
Krypgrunden har ej besiktigats då lucka till utrymmet saknas. Grunden bedöms vara delvis krypbar.

Uteluftsventilerade krypgrunder med bjälklag av organiskt material har ofta fuktskador, som kan resultera i mikrobiella skador (angrepp av mikroorganismer) och i värsta fall rötskador. Krypgrunden har inte kunnat besiktigas eftersom det inte finns någon inspektionslucka in till krypgrunden.

Vi rekommenderar en kompletterande besiktning när en inspektionslucka installerats.

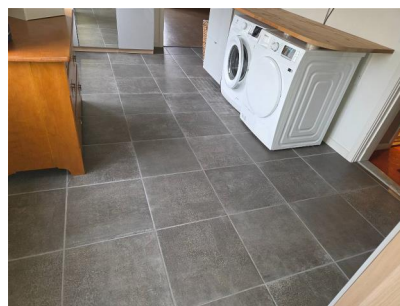
Klinkers  
Golvbrunn placerad under tvättmaskin

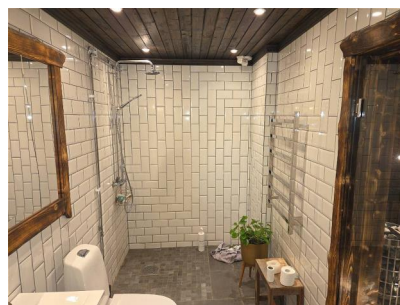
Kakel och klinkers  
Bruk förekommer på klämring.

Fuktindikering i utrymmet gav inga förhöjda fuktindikationer.

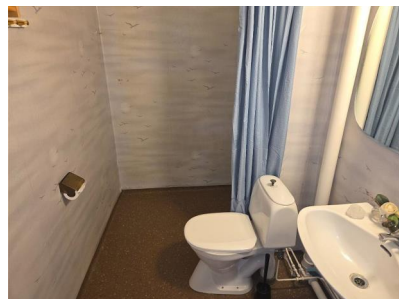
Våtutrymmet har äldre yt-/tätskikt.  
Plastmatta på golv och vägg  
- Rör förekommer genom golv  
- Otätheter kan noteras på beklädnad, speciellt i våtzon.

Eftersom funktionen, som innebär att ytskiktet/tätskiktet ska vara vattentätt, kan vara nedsatt finns en ökad risk att vatten tränger igenom ytskiktet/tätskiktet med vattenskador i omkringliggande konstruktioner som följd.

Fuktindikering i utrymmet gav inga förhöjda fuktindikationer.

Utrymmet kan med fördel renoveras.
