Besiktningssprotokoll

Anticimex Försäkringsbesiktning i samarbete med Fastighetsbyrån

Fastighetsbeteckning: Gösen 17	
Fastighetsadress: Hyttegatan 61	
Postnummer: 661 42	Ort: Säffle

Besiktningdatum: 2025-10-20	Protokollnummer: 69314598
Temperatur: 3 °C	Väderlek: Molnigt
Tekniker: Joakim Hellblad	
E-post: joakim.hellblad@Anticimex.se	
Kontor: Karlstad	
Närvarande: Fastighetsägaren

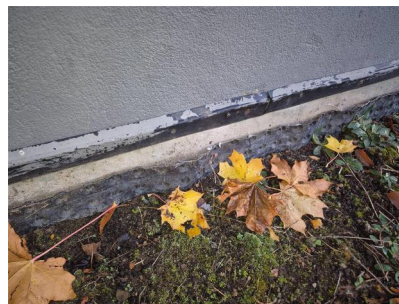
Utvändigt fuktskydd ligger oskyddat ovan mark.

Risk finns att det utvändiga fuktskyddet skadas och funktionen försämras.

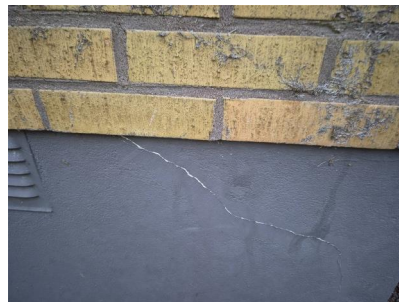
Sprickor finns i sockel.

Dessa bedöms inte ha lett till bakomliggande skador.

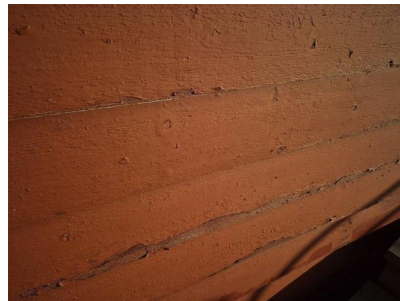
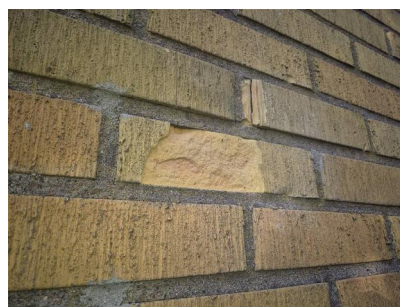
Mindre underhållsbehov finns på trädetaljer och någon enstaka frostsprängning finns i tegelfasad.

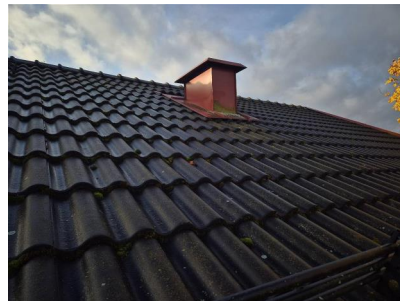
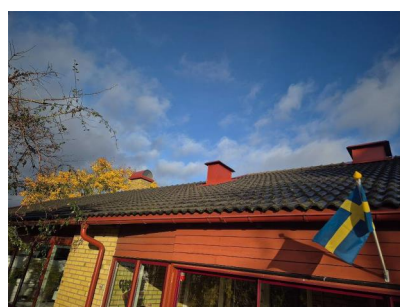
- Inget att notera.
Taket är besiktat från stege och mark.

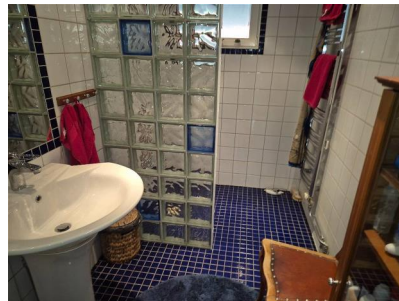
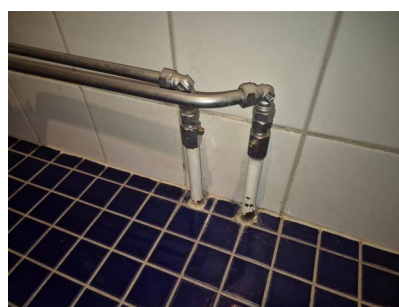
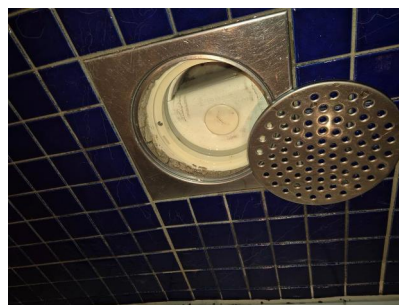
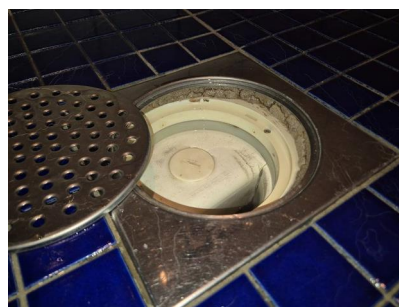
Våtutrymmet har äldre yt-/tätskikt och rörgenomföringar finns i golv.

Eftersom funktionen, som innebär att ytskiktet/tätskiktet ska vara vattentätt, kan vara nedsatt finns en ökad risk att vatten tränger igenom ytskiktet/tätskiktet med vattenskador i omkringliggande konstruktioner som följd.

Normala fuktvärden indikerades mot klinker/kakel.

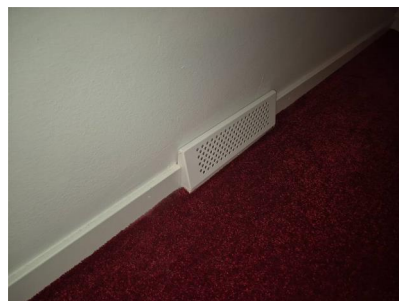
Gillestugan har ett uppreglat golv med en ventilation som suger ur eventuell fukt i konstruktionen. Viktigt att man säkerställer att ventilationen fungerar för att förhindra framtida problem i konstruktionen.

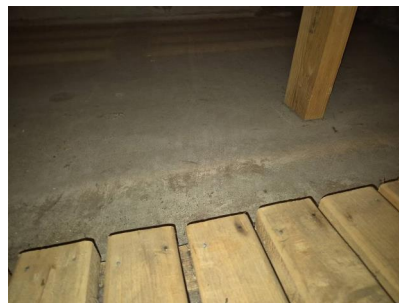
Golvbrunn saknas i utrymmet.

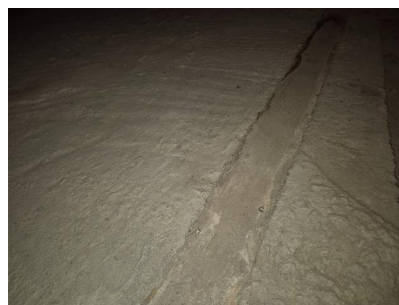
✎ Ingjuten träregel finns i utrymmet. rekommenderar att den avlägsnas för att förhindra förhöjda fuktvärden .

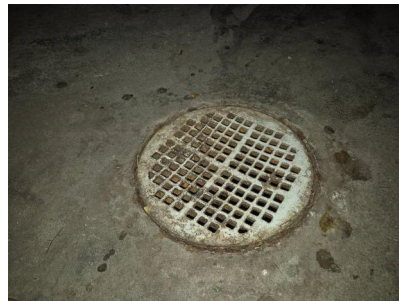
Gjutjärnsbrunnen är rostangripen.

Golvbrunn i pannrum/garage är i dåligt skick.
