Skruv 21:7

Kristallvägen 7

| Uppdragsnummer | G35577 |
| Besiktningsdatum | 2025-10-16 |

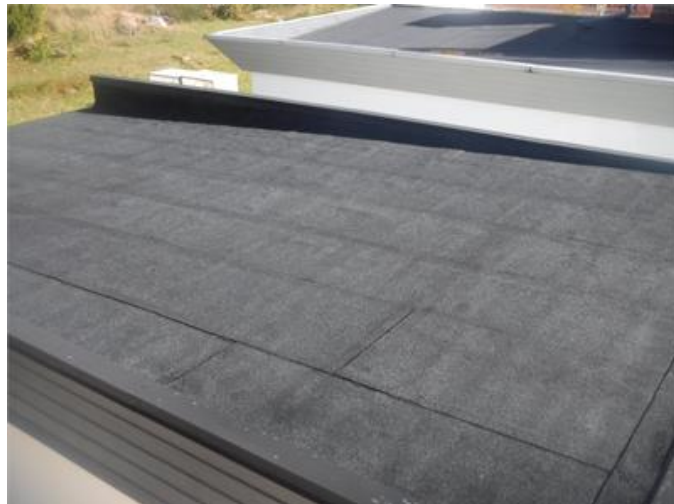
| Besiktningsresultat | | | | | |
|---|---|---|---|---|---|
| Tak/garage | | | X | | Taket är låglutande och klätt med takpapp. Taket är äldre (från husets ursprung) och är enligt bedömning i behov av byte/renovering. Ta kontakt med fackman för vidare bedömning. |

Tak/garage: Taket är låglutande och klätt med takpapp. Taket är äldre (från husets ursprung) och är enligt bedömning i behov av byte/renovering. Ta kontakt med fackman för vidare bedömning.

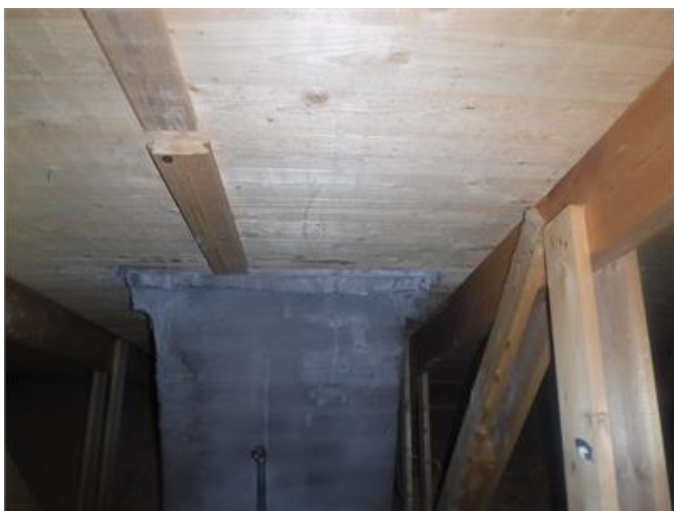
| Besiktningsresultat | | | | | |
|---|---|---|---|---|---|
| Vind/bostadshuset | | X | | | Mindre lokala spår av fuktinträngningar runt skorsten och rör genomföring. |

Vind/bostadshuset: Mindre lokala spår av fuktrinrängningar runt skorsten och rörgenomföring.

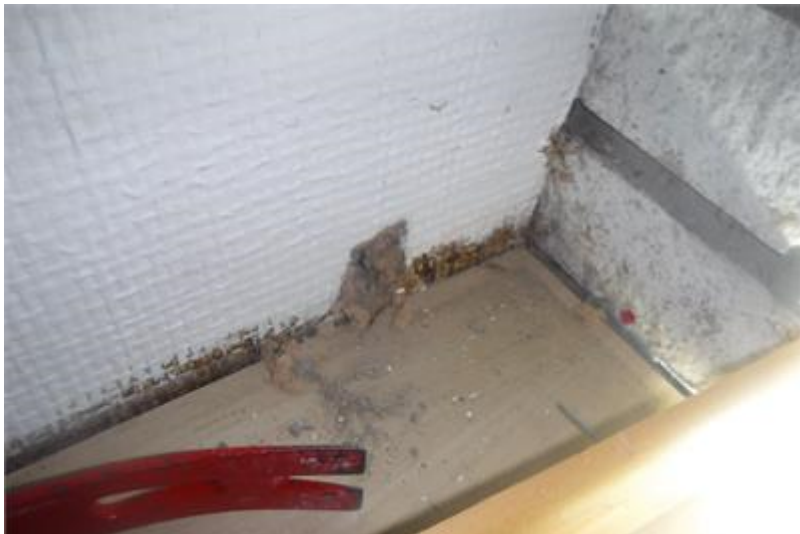
| Besiktningsresultat | | | | | |
|---|---|---|---|---|---|
| Gillestuga | | | X | | Rummet har beklädnader på insidan av ytterväggar och flytande golvbeklädnader. Se vidare i bilagan på sida 6. |

Kontrollen utfördes i Gillestugan bakom golvlisten mot yttervägg.

Det är en träfiberskiva monterad mot en murad vägg. Träfiberskivan är fuktpåverkad och avvikande lukt upplevdes vid golv/väggvinkel.

Det rekommenderas att allt organisk material som har kontakt med betongplatta och ytterväggar tas bort och att bakomliggande konstruktioners skick/status kontrolleras.

Om källaren ska inredas rekommenderas att kontakt med fackman sker för rätt åtgärd och val av fuktsäkra material.
