**Fastighetsuppgifter**

Norrö 2:32

Garnsviksvägen 36

| Besiktningsdatum | 2025-10-20 |

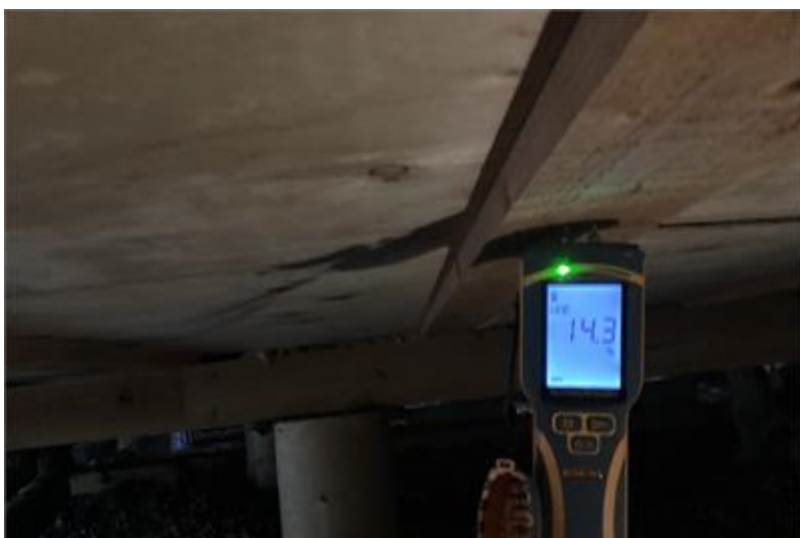
Vid utförd konstruktionskontroll uppmättes fuktvärden under kritisk nivå för mikrobiella skador.

Fuktkvoten (FK) i blindbotten uppmättes omkring 14%.

Mikrobiell påväxt noterades på blindbottens undersida, vilket bör hållas under regelbunden uppsikt efter ev förändringar och åtgärdas om så anses nödvändigt.

Det kritiska gränsvärdet för mikrobiell tillväxt brukar anges till ca 15-17% fuktkvot (FK).
