# Huskollen

Rapport för:

Västra Vägen 5

549 41 Moholm

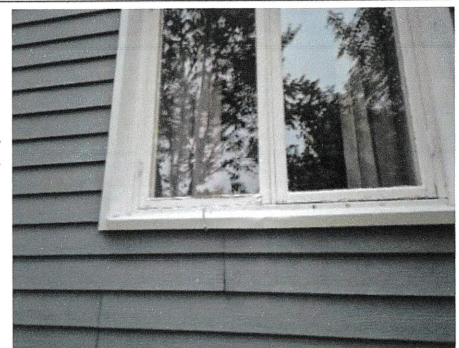
| Kontrollpunkt | Status | Iakttagelser och rekommenderade åtgärder |
|---|---|---|
| Båge och karm | ! | <p>Färgsläpp noterats. Partier där målningsbehov finns riskerar pga. sämre vattenavvisande förmåga att få fuktskador. Detta kan leda till rötskador i och i omkringliggande konstruktioner.</p> <p>Genomför målning och underhåll. Vid osäkerhet kontaktas fackman.</p> |

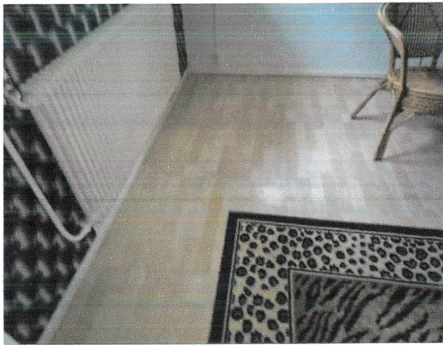
| Källargolv (uppreglat) | ! | <p>Flytande eller uppreglat golv typ platon eller Nivell. Syftet med denna installation är att skapa en torrare miljö i golvkonstruktionen och förhindra att avvikande lukter når bostaden. En förutsättning för att installationen skall uppfylla sitt syfte är att det finns en mekanisk fläkt som är i kontinuerlig drift. Skulle inte fläkten fungera tillfredställande kan lukter sprida sig till boendemiljön.</p> <p>Därför bör man vara extra observant på om avvikande lukter börjar uppstå. Notera att denna konstruktion oftast ej är försäkringsbar eftersom det är en känd riskkonstruktion. För mer information om själva konstruktionen, läs igenom faktablad om platta på mark på <a href="http://anticimex.se/faktablad">anticimex.se/faktablad</a>.</p> | |

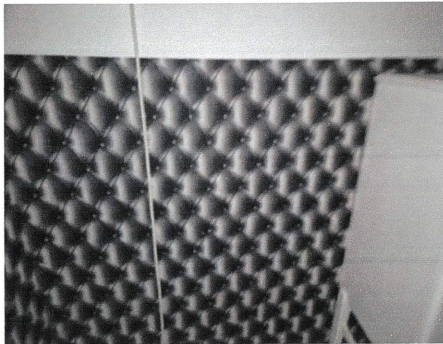
| Källarväggar (utreglade) | ! | <p>Utreglade väggar är en riskkonstruktion. Befintlig väggkonstruktion riskerar på grund av naturlig fuktpåverkan att drabbas av fuktskador. Detta i sin tur kan leda till mikrobiella skador (angrepp av mikroorganismer) som kan resultera i att mikrobiell lukt sprids till boendemiljön.</p> <p>Därför bör man vara extra observant på om avvikande lukter börjar uppstå och då överväga en utredning av konstruktionen. För mer information om själva konstruktionen, läs igenom faktablad om källare på <a href="http://anticimex.se/faktablad">anticimex.se/faktablad</a></p> | |

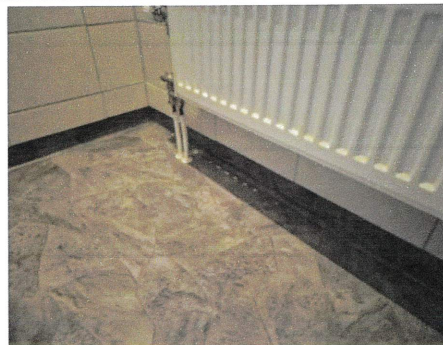
| Kontrollpunkt | Status | Iakttagelser och rekommenderade åtgärder | |
|---|---|---|---|
| Rörledningar / kopplingar | ! | <p>Rör genomföring finns i golv. I utrymmen byggda efter 2005, får tappvatten- eller värmerör inte förekomma igenom golvet, detta enligt branschreglerna Säker vatten. Risk finns att tätskiktet inte har kunnat anslutas på ett korrekt sätt varför man bör vara uppmärksam på att risken för vattenskador ökar.</p> <p>Genom att undvika att utsätta golvet kring rör genomföringarna för vatten minskas risken för vattenskador. Vid en framtida renovering bör man undersöka möjligheten att flytta på rören.</p> | |

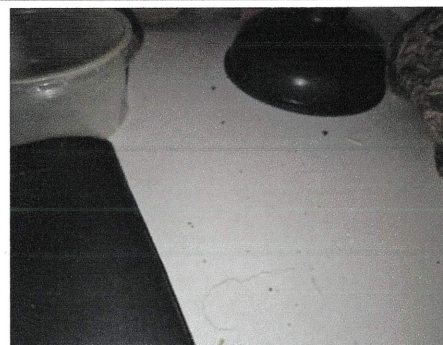
| Kontrollpunkt | Status | Iakttagelser och rekommenderade åtgärder |
|---|---|---|
| Tätskikt | ! | <p>Vattentät inklädnad i diskbänkskåp finns inte. Inklädnaden synliggör små läckage i ett tidigt skede, vilka annars skulle kunna leda till omfattande skador.</p> <p>Det rekommenderas därför att du installerar vattentät inklädnad i diskbänkskåpet. Om detta inte är möjligt på grund av byggtekniska begränsningar kan ett vattenlarm installeras som en tillfällig lösning.</p> |
