**Fastighetsuppgifter**

Herrestad 5:7

Herrstad 304

| Församlingshem | 1926 |

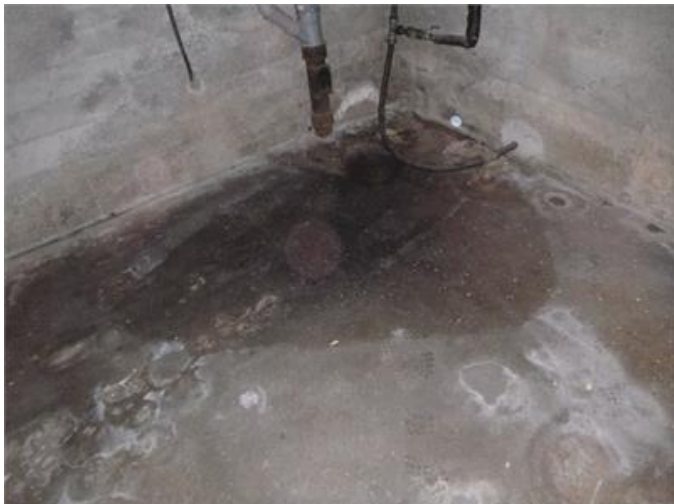
| Besiktningsresultat | | | | | |
|---|---|---|---|---|---|
| Pannrum | | X | | | Spår av uppträngande vatten mot borte golvbrunn vidare se upplysning<br>Kondens på rörkopplingar<br>Oklamrade vattenrör utmed vägg mot avloppstam |

Spår av vatten som trycker upp kring avlopp i källare

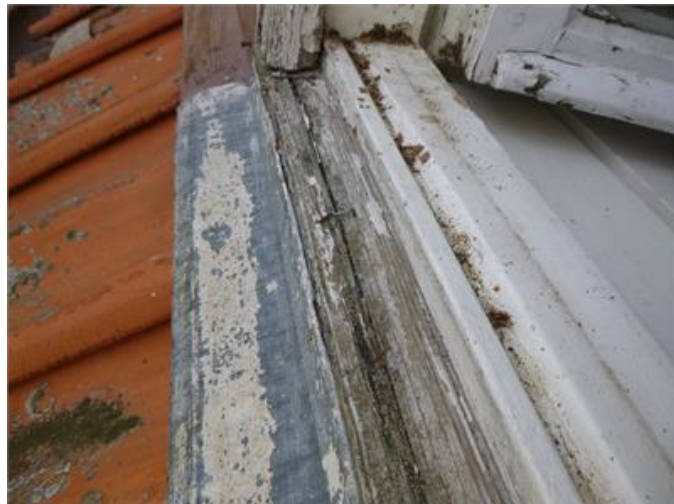
| Besiktningresultat | | | | | |
|---|---|---|---|---|---|
| Fönster | | x | | | Underbleck glipar delvis<br>Begynnande röta/torrspäckor förekommer i karmar<br>Några fönster kärvar<br>Trasigt fönster mot vindsutrymme<br>Rostiga beslag |

Skador i fönsterkarm

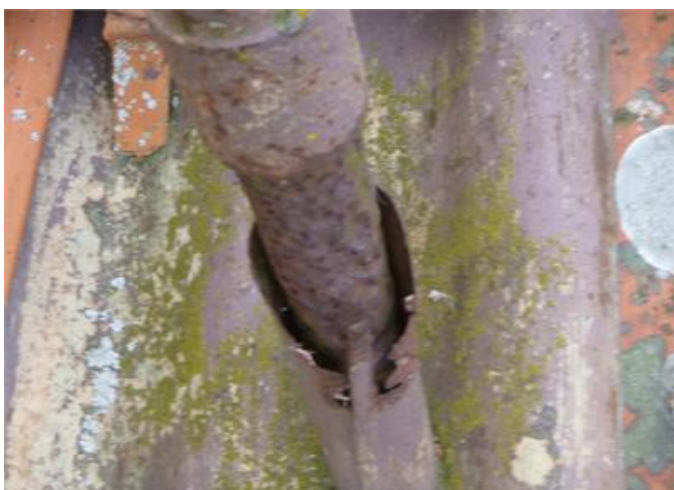
| Besiktningresultat | | | | | |
|---|---|---|---|---|---|
| Tak | | x | | | Äldre taktäckning med några pannor i behov av justering<br>Delvis igensatta vinkelrännor med löv<br>Mindre korrosion i vinkelrännor<br>Plåtskolning kring avloppsluftning ej nedvikt i rör<br>Otät plåtning kring expansionskärlets genomföring i taket<br>Väderskydd saknas ovan skorsten<br>Mossklädda pannor med förekommande sprickor i överlapp<br>Olika sortersnockpannor, några noterades ospikade<br>Se riskanalys D |

Otät plåtning kring expansionskärlets genomföring i yttertak

D Äldre takpannor förekommer och den underliggande takpappens tekniska livslängd anses vara passerad, underhållsbehov avseende takpapp och läkt föreligger därför. Se även info på protokollets näst sista sida, pos. 2.

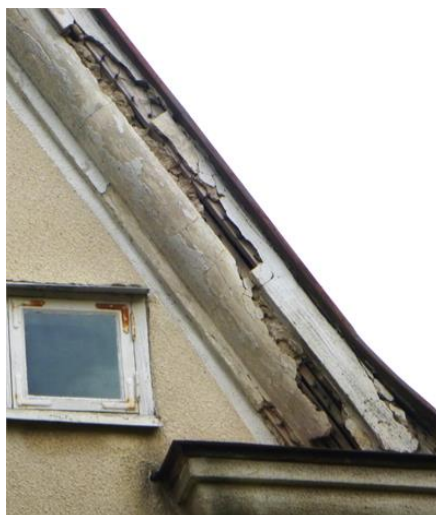
| Besiktningresultat | | | | | |
|---|---|---|---|---|---|
| Fasad | | | x | | Sprickor och frostsador förekommer i den putsade fasaden främst utmed takfotens inklädnad<br>Algpåväxt noterades<br>Se riskanalys C |

Skador i den putsade fasaden

C Otätheter i fasaden kan leda till ökade putssläpp och sprickbildning med skador på bakomliggande konstruktion. Åtgärd föreligger.

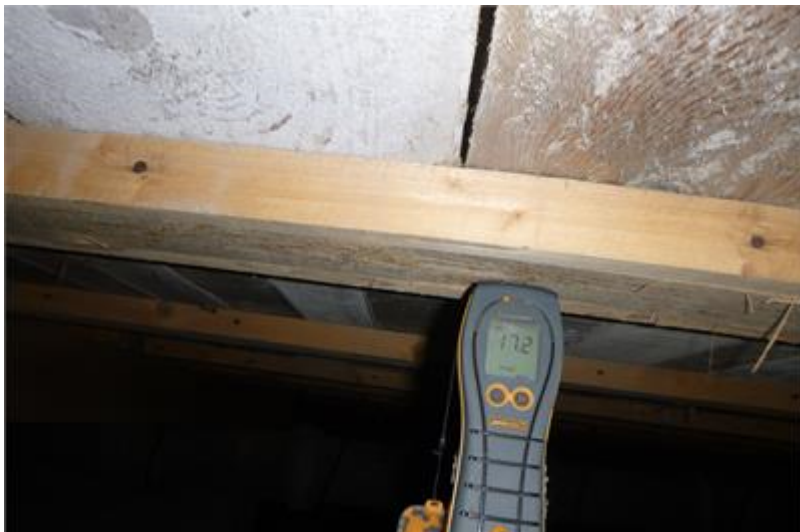
Vid stickprovskontroll i blindbotten och bottenstockar mättes en fuktkvot upp kring 17%. En Relativ fuktighet mättes upp till 65%.

I blindbotten har tidigare formvirke använts

Organiskt material noterades mot markytan

Det förekommer skräp/glas i utrymmet

Plastfoile saknas mot markytan

Det kritiska gränsvärdet för mikrobiell tillväxt brukar anges till ca 15-17% fuktkvot (FK) eller ca 70-75% i relativ luftfuktighet (RF).

En torpargrund är en riskkonstruktion med avseende på fukt- och mikrobiella skador. Se även info på protokollets sista sida Pos. 10.
