Kjulaby 4:19

Cedervägen 8

| Uppdragsnummer | A34685 |
| Besiktningsdatum | 2025-10-21 |

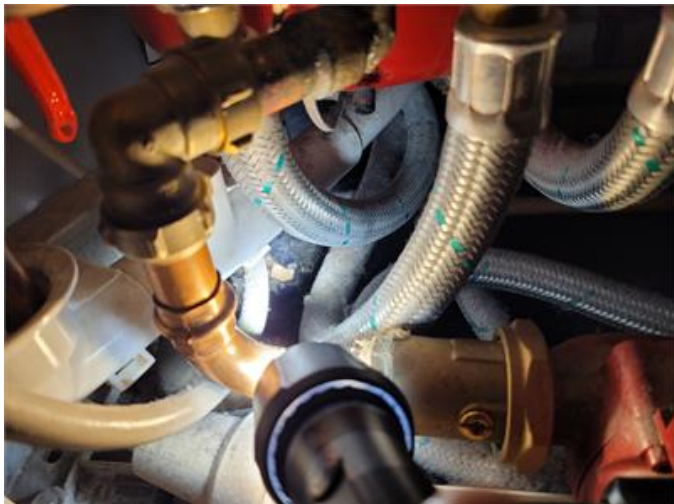
| Besiktningresultat | | | | | |
|---|---|---|---|---|---|
| Tvättstuga | | X | | | - Rör genomföringar i golv i renoverat utrymme är ett avsteg från branschrekommendationerna.<br>- Manschett i golvbrunn är ej besiktningsbar. Dold av bruk.<br>- Äldre otätt tätskikt är kvar under värmepumpen och invid inkommande vatten. Bör tätas. Se bild.<br>- Golvbrunnen är enligt gällande anvisningar monterad för nära vägg. |

Otättheter på våtrums matta under värmepump.

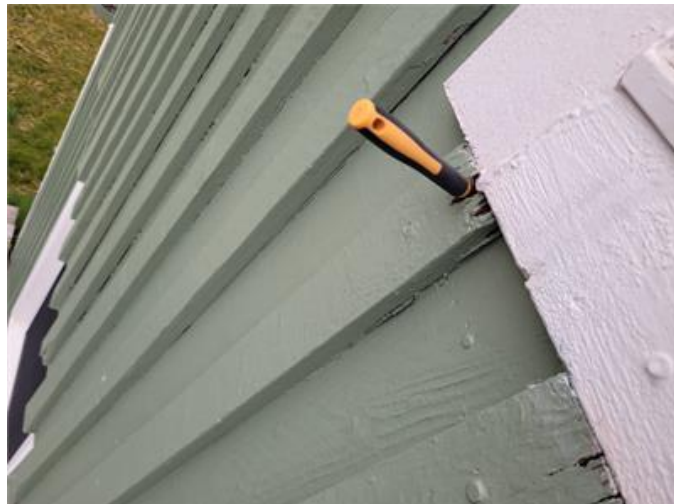
| Besiktningresultat | | | | | |
|---|---|---|---|---|---|
| Fasad | | X | | | - Fasadpanelen har rötskador på flera platser, åtgärdsbehov föreligger. Se bild.<br>- Defekter i fasadfärgen förekommer och fackman bör kontaktas för utlåtande om åtgärdsbehov. |

Rötskador i fasadpanel.

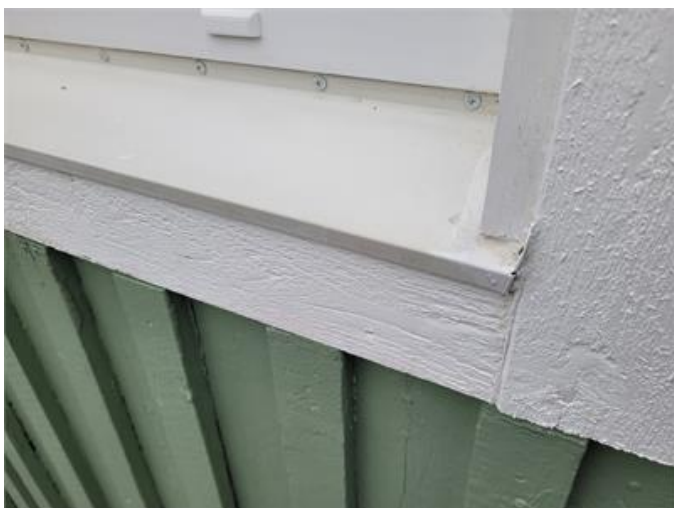
| Besiktningresultat | | | | | |
|---|---|---|---|---|---|
| Fönster | | X | | | Flera fönsterbleck sticker ej ut tillräckligt från fasad. Se bild |

Fönsterbleck saknar utstick från fasad

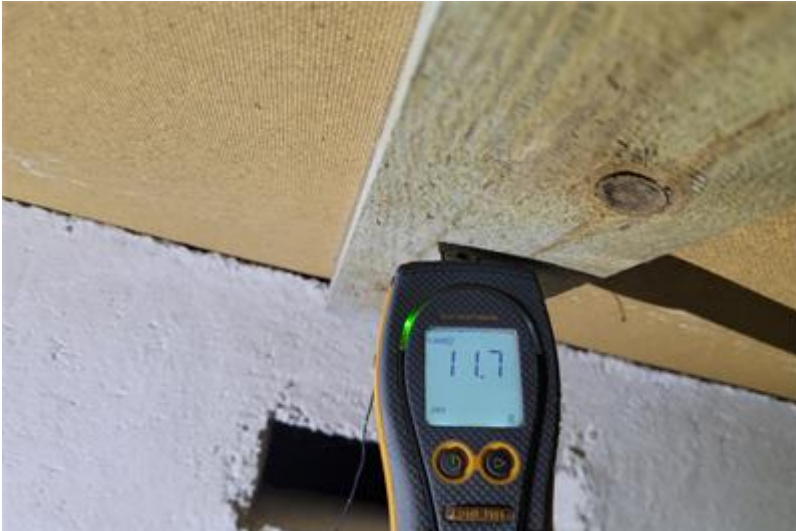
Vid fuktkvotskontroll i blindbottens undersida blev värdet ca 12 % fk. Det kritiska gränsvärdet för mikrobiell tillväxt brukar anges till ca 15-17% fuktkvot (FK).

Inget åtgärdsbehov anses föreligga.
