# Besiktningsprotokoll

Anticimex Försäkringsbesiktning i samarbete med Fastighetsbyrån

| Fastighetsadress:<br>Kråkerörsvägen 5 | |

| Besiktningsdatum:<br>2025-10-21 | Protokollnummer:<br>69340015 |

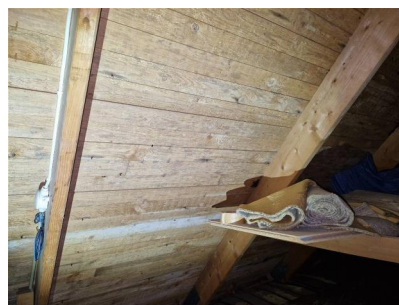
### Utvändigt / Nockvind

Vindsluckan är inte lufttät.  
Mikrobiell påväxt finns på underlagstaket (främst åt norr).  
Fuktkvoten mättes i yttertaket insida till 12 %.

Det finns risk för mikrobiell tillväxt om den relativa fuktigheten (RF) i luften är över 75 %, vilket i gran- och furuvirke motsvarar en fuktkvot (FK) på ca 17 %.

Detta kan vara ett tecken på att vinden tillförs fukt inifrån bostaden. Observera att besiktning av bostadens ventilationssystem inte har ingått i uppdraget.

För att komma tillrätta med detta kan fukttilförseln inifrån bostaden behöva minskas. Det kan göras genom att ventilationen i bostaden förbättras samt att eventuella otätheter i vindsbjälklaget (tak-/väggvinklar, taklucka med mera) tätas. Läs Anticimex faktablad om ouppvärmda vindsutrymmen för tips och råd.

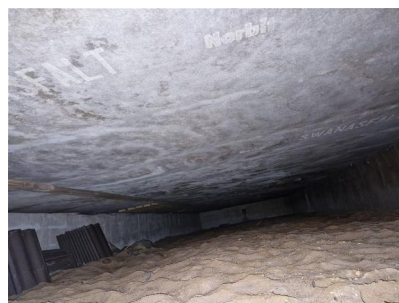
### Utvändigt / Krypgrund

Marken består av sand, ingen plastfolie finns utlagd. På blindbotten som täcks med asfaboard finns mikrobiell påväxt (främst åt nordväst). Bitvis bågna även asfaboardskivorna. Fuktkvoten uppmättes i en blindbottenläkt till 25 %. I utrymmet upplevs en mikrobiell lukt.

Det finns risk för mikrobiell tillväxt om den relativa fuktigheten (RF) i luften är över 75 %, vilket i gran- och furuvirke motsvarar en fuktkvot (FK) på ca 17 %.

Uteluftsventilerade krypgrunder med bjälklag av organiskt material har ofta fuktskador på grund av naturlig fuktpåverkan. Lukten som känns i krypgrunden kan också spridas till boendemiljön.

Vi rekommenderar en fördjupad undersökning för att bedöma orsak och omfattning.

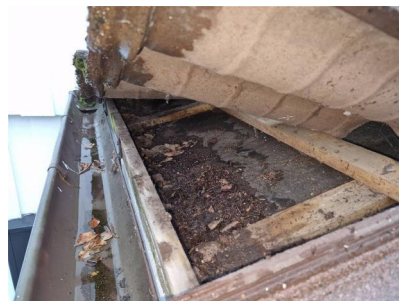
### Utvändigt / Garage utvändigt

Yttertaket är från byggnationstiden.  
Takfotsbrädan är bristfälligt monterad och vatten blir stående på underlagstaket.

Detta medför ökad risk för fuktrelaterade skador i underliggande konstruktioner.

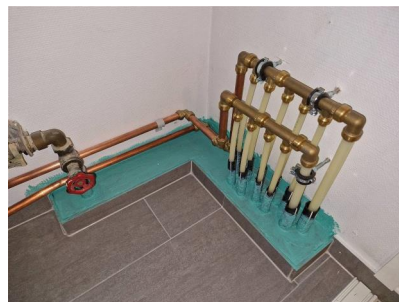
### Entréplan / Tvättstuga

Rör genomföringar finns i golvet.

När rör genomföringar finns i golv är det inte fackmässigt\* utfört. Rör genomföringar i golvet medför en ökad risk för att vatten tränger ner i omkringliggande konstruktioner och orsakar fuktskador. \*Fackmässigt utförande innebär att arbetet ska utföras enligt Boverkets byggregler, gällande branschregler samt monteringsanvisningar för samtliga material. Om dessa regler och anvisningar inte följs och en skada inträffar riskerar man att få en nedsatt eller utebliven skadeersättning från sitt försäkringsbolag (villahem).
