# Besiktningsprotokoll

Anticimex Försäkringsbesiktning i samarbete med Fastighetsbyrån

| Fastighetsadress:<br>Skogsviksgatan 19 | |

| Besiktningsdatum:<br>2025-10-21 | Protokollnummer:<br>69329303 |

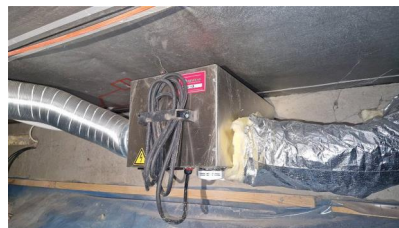
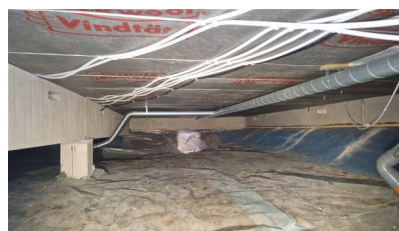
Krypgrund med installerad avfuktare.

Vid fuktkontroll av bjälklaget uppmättes en fuktkvot under gränsvärdet. Fuktkvoten uppmättes till 14%.

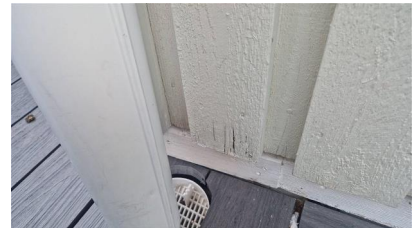
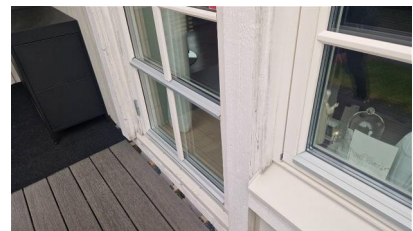
En panelbräda har mindre rötskada i nedkant vid hörnet mot baksidan intill jacuzzi.

Färgsläpp finns på foder och smygar runt fönster och dörr på gavel mot matplats.

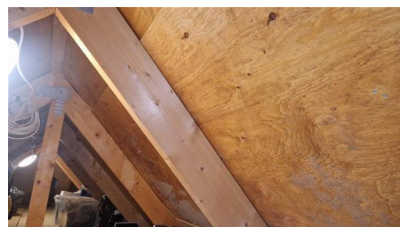
Underlagstaket består av träfiberskivor.

Eftersom underlagstaket består av träfiberskivor utan yttre täckning av papp under takbeklädnaden, finns risk vid ogynnsam väderlek att regnvatten/snö tränger in i skivskarvar med läckage på vindsutrymmet som följd. Med tiden kan även träfiberskivorna drabbas av fuktskador.

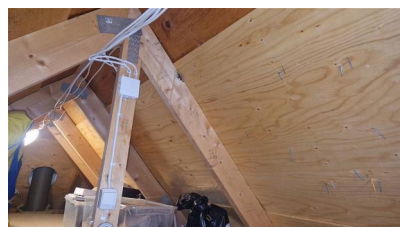
Vid kontroll av vinden uppmättes fuktvärden under kritisk fuktnivå för mikrobiell tillväxt.

Fuktkvoten i underlagstak/takbjälkar uppmättes till 10 %.

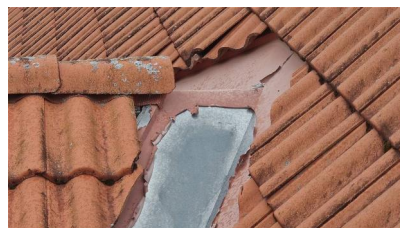
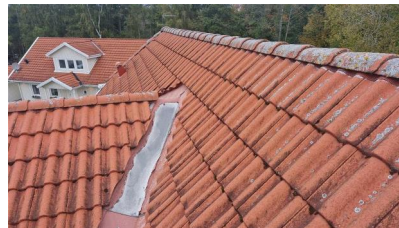
Vid rännal mot frontespis ligger läkt oskyddad på ett litet område. En kantdel av takpanna saknas där. Rekommenderas att montera takpanna och kontrollera underliggande träfiberskiva. Detta kommer att åtgärdas innan försäljning enligt uppgift från säljare.

- Mossa finns på takpannor i mindre omfattning mot framsidan.
- Plåtar i rännadalar har färgsläpp.

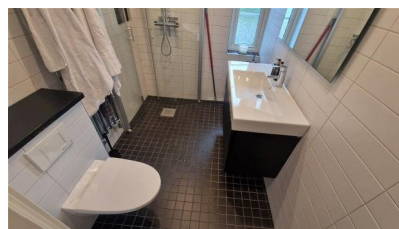
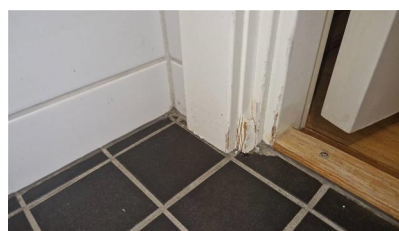
Inbyggd spolcistern till toalett saknar skvallerrör.

Utan skvallerrör finns risk att eventuellt läckage inte upptäcks, vilket kan leda till fuktskador i omkringliggande konstruktioner. Ett vattenlarm kan med fördel monteras under spolcistern för att tidigt upptäcka eventuella läckage.

- Avloppsröret under handfat är placerat för nära vägg.
- Foder intill dörrkarm är svällt, fuktpåverkat. Detta har skett i samband med städning. Skadat foder kommer bytas innan försäljning.

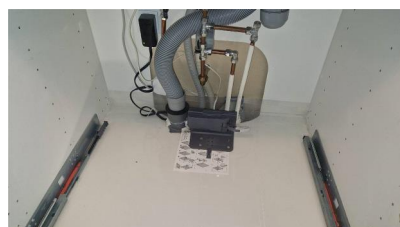
Fuktskydd går inte hela vägen mot vägg i botten av diskbänkskåpet. Avloppsslang till diskmaskinen och vattnet till diskmaskinen går ner bakom fuktskyddet.

Jag rekommenderar att använda vattenlarm under skåpet för att tidigt upptäcka eventuella läckage.

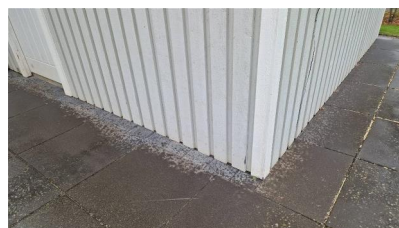
Fasadpanelen placerad för nära mark. Risk finns att fukt suger upp i ändträ och orsakar skador på panelen.

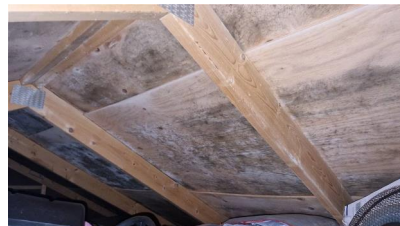
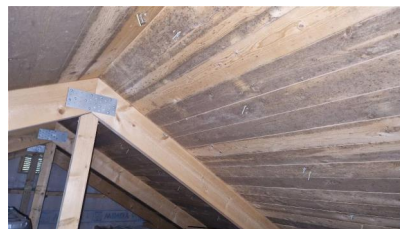
I garaget observerades missfärgning och påväxt på underlagstaket, vilket troligen orsakats av att en fuktig bil körs in kombinerat med otillräcklig ventilation. Om garaget fortsatt används för bilparkering rekommenderas installation av en paxfläkt för att öka luftomsättningen och ventilerar bort fuktig luft som uppstår när en blöt bil körs in. Det är även fördelaktigt att hålla viss grundvärme för att påskynda uttorkning.

Mikrobiell påväxt finns på underlagstaket.

Detta kan vara ett tecken på att vinden tillförs fukt inifrån garaget. Observera att besiktning av bostadens ventilationssystem inte har ingått i uppdraget.

För att komma tillrätta med detta kan fukttillförseln inifrån garaget behöva minskas. Det kan göras genom att ventilationen i garaget förbättras samt att eventuella otätheter i vindsbjälklaget (tak-/väggvinklar, taklucka med mera) tätas. Läs Anticimex faktablad om uppvärmda vindsutrymmen för tips och råd.

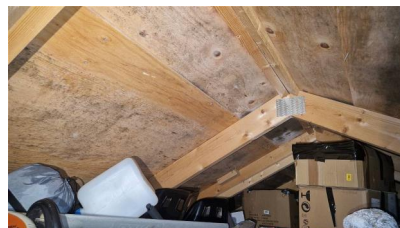
Underlagstaket består av träfiberskivor på äldre delen av garaget.

Eftersom underlagstaket består av träfiberskivor utan yttre täckning av papp under takbeklädnaden, finns risk vid ogynnsam väderlek att regnvatten/snö tränger in i skivskarvar med läckage på vindsutrymmet som följd. Med tiden kan även träfiberskivorna drabbas av fuktskador.
