# Besiktningsprotokoll

Anticimex Försäkringsbesiktning i samarbete med Fastighetsbyrån

| Fastighetsadress:<br>Blåmesvägen 32 | |

| Besiktningsdatum:<br>2025-10-20 | Protokollnummer:<br>69340280 |

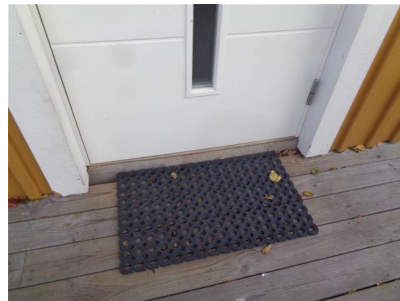
Tröskelbleck saknas under entrédörr.

Avsaknad av tröskelbleck medför att det finns risk för att vatten kan rinna in och orsaka fuktskador på tröskel och/eller i kringliggande vägg och bjälklag.

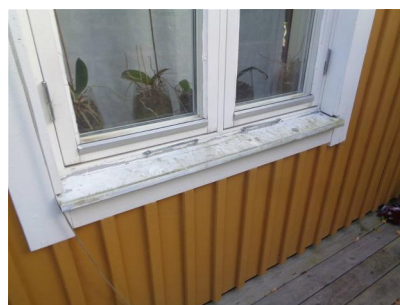
Isolerglas är äldre.

Befintliga fönster är äldre vilket betyder att tätningen mellan fönsterrutorna kan vara sämre. Detta kan leda till att missfärgning/imma kan uppstå mellan glasrutorna.

Fönster är delvis i behov av målning/underhåll.

Fönsterbågar och fönsterkarmar där målningsbehov finns riskerar att få fukt- och rötskador på grund av sämre vattenavvisande förmåga.

För att öka livslängden på fönster rekommenderas målning och underhåll.

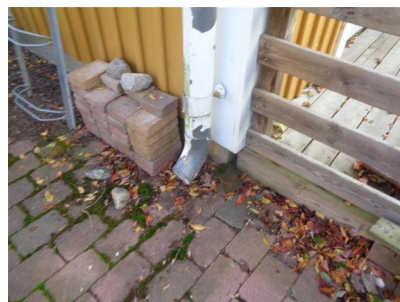
Stuprör är inte anslutet till markledning.

Stuprör som inte är anslutet till markledning kan medföra en ökad fuktbelastning på grundmur/sockel som i sin tur kan leda till fuktrelaterade skador.

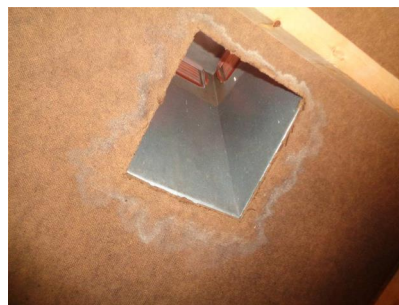
Underlagstaket består av träfiberskivor.

Eftersom underlagstaket består av träfiberskivor utan yttre täckning av papp under takbeklädningen, finns risk vid ogynnsam väderlek att regnvatten/snö tränger in i skivskarvar med läckage på vindsutrymmet som följd. Med tiden kan även träfiberskivorna drabbas av fuktskador, delvis fuktrosor noteras i dessa vid anslutningar/genomföringar

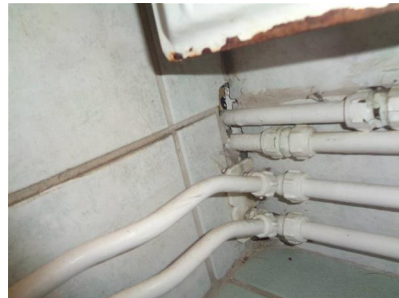
Golvbrunnen är inte utbytt i samband med renovering och är placerad för nära vägg.

Otätheter noteras runt rörgenomföringar i vägg  
Äldre radiator noteras delvis med rostangrepp i utrymmet

Risk finns att det nya tätskiktet inte har kunnat anslutas till golvbrunnen på ett riktigt sätt, vilket kan leda till fuktskador i omkringliggande konstruktioner.

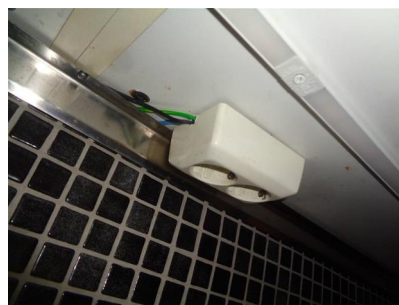
Elinstallationer i utrymmet har enligt vår bedömning uppenbara brister.

Elinstallationer i utrymmet är en säkerhetsrisk som kan orsaka både personskador och brand. Observera att besiktning av bostadens elsystem inte har ingått i uppdraget.

Kontakta en elektriker för kontroll och åtgärd.

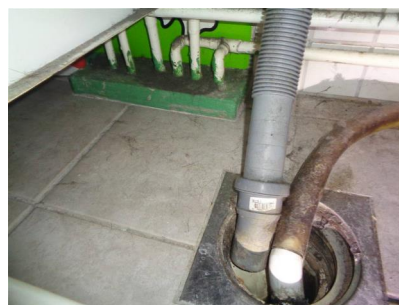
Golvbrunnen är inte utbytt i samband med renovering.

Risk finns att det nya tätskiktet inte har kunnat anslutas till golvbrunnen på ett riktigt sätt, vilket kan leda till fuktskador i omkringliggande konstruktioner.

Rör genomföringar finns i golv/klack i utrymmet.  
Dörrtröskel saknas ut mot köket.

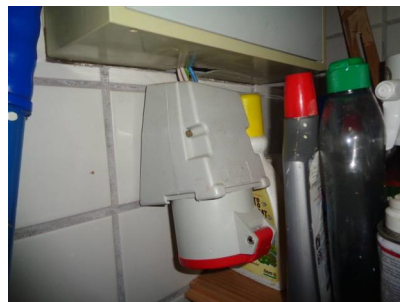
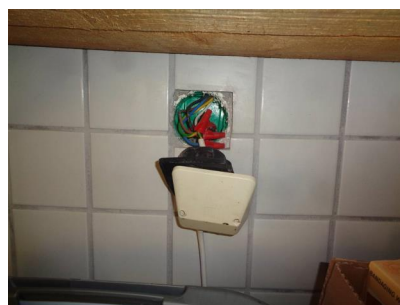
Elinstallationen i utrymmet har enligt vår bedömning uppenbara brister.

Elinstallationen i utrymmet är en säkerhetsrisk som kan orsaka både personskador och brand. Observera att besiktning av bostadens elsystem inte har ingått i uppdraget.

Kontakta en elektriker för kontroll och åtgärd.

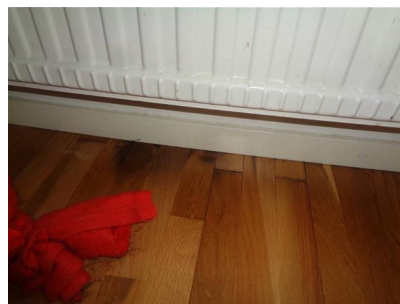
Golvet har missfärgningar/fuktfäckar och delvis parkettstavar har släppt

Detta kan bero på olika saker, och kan vara ett tecken på en tidigare eller en pågående skada.

Vi rekommenderar en fördjupad undersökning för att bedöma orsak och omfattning.

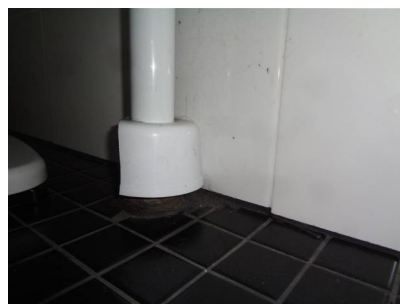
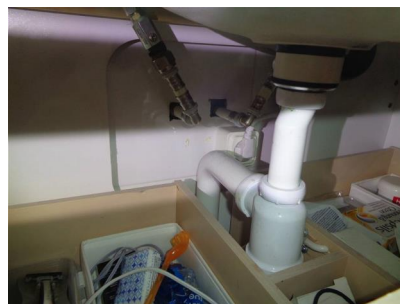
Inbyggd spolcistern till toalett saknar skvallerrör.

Utan skvallerrör finns risk att eventuellt läckage inte upptäcks, vilket kan leda till fuktskador i omkringliggande konstruktioner.

Avloppsstos noteras för nära vägg.

VäggbriCKor saknas på rör genomföringar under kommod.

Risk finns för att tätskiktet inte har kunnat anslutas på ett korrekt sätt.
