**Fastighetsuppgifter**

Vemdalens Kyrkby 33:21

Vemdalsskalet Stockåvägen 16

## Bilaga 1 för kontroll av valda konstruktioner

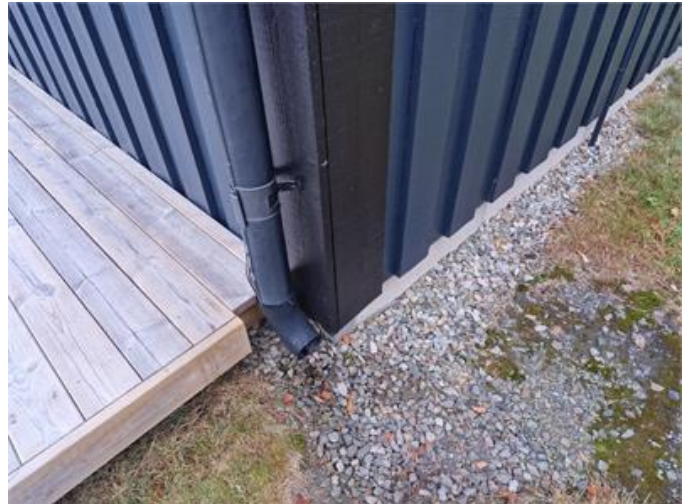
| Besiktningsresultat | | | | | |
|---|---|---|---|---|---|
| Takavvattning | | X | | | Takavlopp mynnar invid grundmur och bör dras ut från hus. |

Fasad och takavvattning.

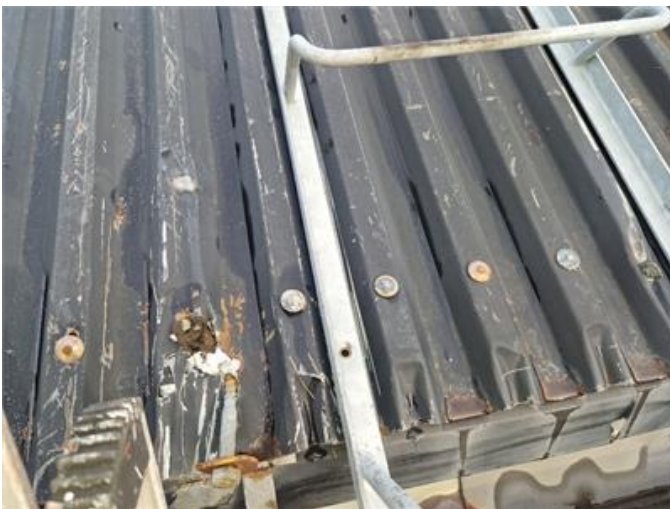
| Besiktningsresultat | | | | | |
|---|---|---|---|---|---|
| Tak | | | X | | Taket har äldre standard och den tekniska livslängd anses vara passerad, se även info på protokollets näst sista sida Pos. 2. Otätheter förekommer och infästningar kryper. |

Plåttaket har plåtspik där spikarnas tätande förmåga har förlorats. De bör därför kompletteras/ersättas fram tills renovering sker. Otätheter noteras vid infästningar för takstega samt där snörasskydd har släppt.

Tak.

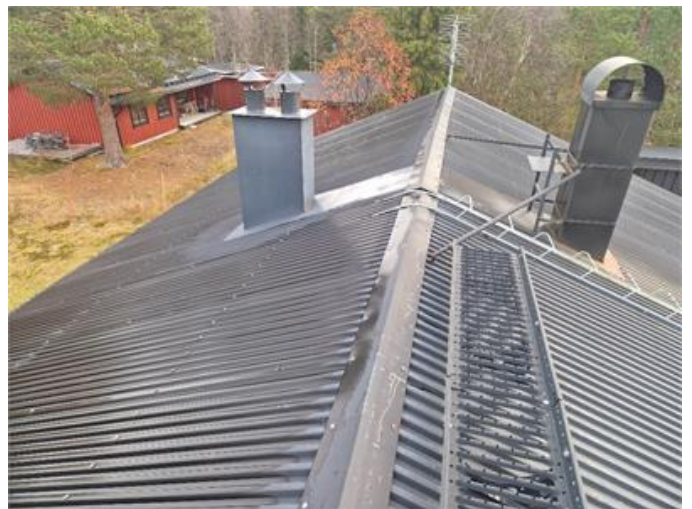
Tak.

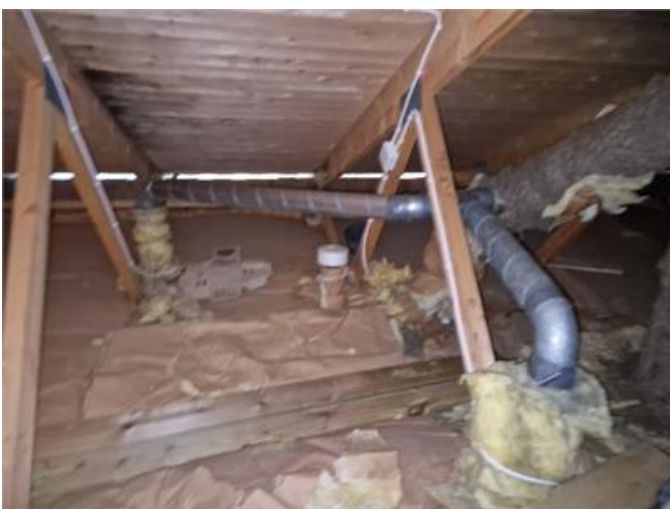
| Besiktningsresultat | | | | | |
|---|---|---|---|---|---|
| Vind | | X | | | Lokala missfärgningar noteras vid/under takstege. Oisolerade ventilationskanaler noteras. |

Vind, missfärgningar noteras på underlagstak. Oisolerade ventilationskanaler med risk för kondensbildning förekommer.

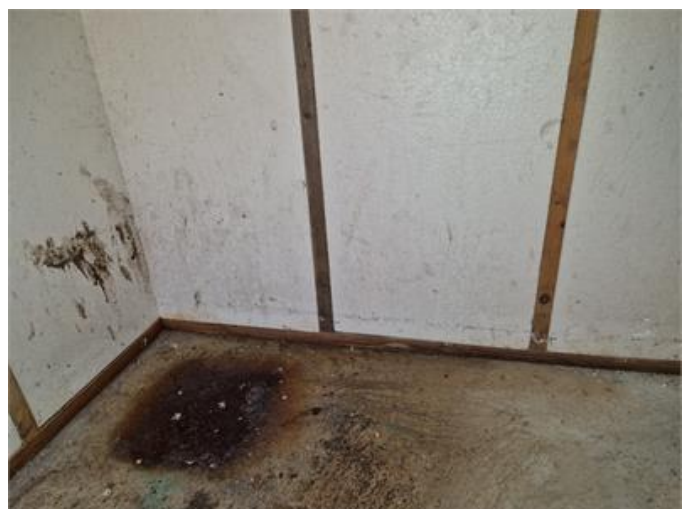
| Besiktningsresultat | | | | | |
|---|---|---|---|---|---|
| Mullrum | | | X | | Olämpligt materialval förekommer på källarväggar, vilket bör åtgärdas. Träreglar är fuktiga/blöta och bör avlägsnas. Fritt vatten noteras på golv. |

Mullrum, trädetaljer är blöta och bör rensas/rivas ut.

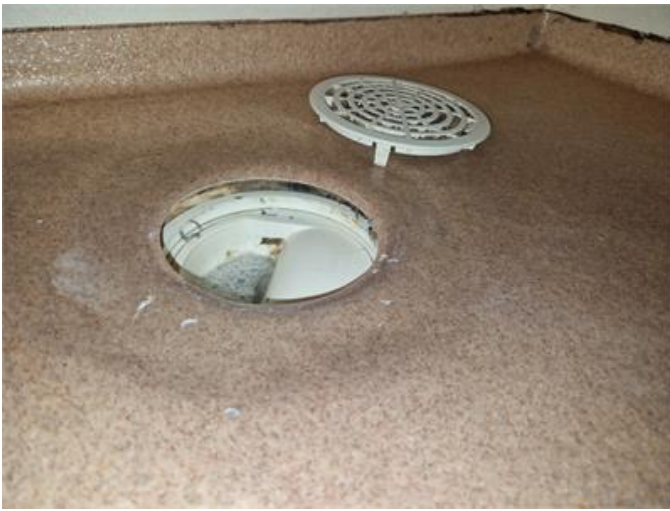
| Besiktningsresultat | | | | | |
|---|---|---|---|---|---|
| | | | X | | Plastmattan har släppt från underlaget vid brunn och hålls ej fast av klämringen. |

Plastmattor ansluter ej mot golvbrunnar.

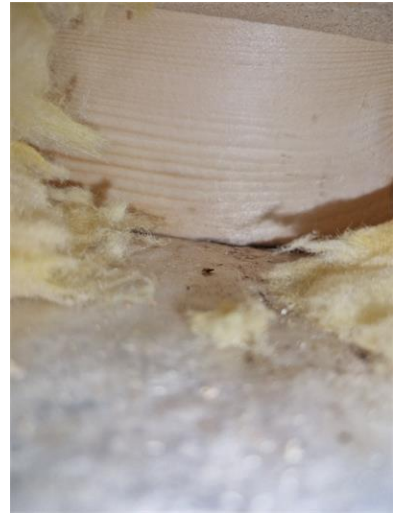
Bild på golvregel från kontroll av konstruktion.

Vid kontroll av konstruktionen uppmättes fuktvärden vid/under kritisk fuktnivå för mikrobiell tillväxt och normal lukt upplevdes. Plast finns monterad under reglar.

Risk för mikrobiell tillväxt föreligger om den relativa fuktigheten (RF) i den omgivande luften är över 75 % vilket i furuvirke motsvarar en fuktkvot (FK) på 15-17 %. Fuktkvoten uppmättes till 15-16%
