# Besiktningsprotokoll

Anticimex Försäkringsbesiktning i samarbete med Fastighetsbyrån

| Fastighetsbeteckning:<br>Sörby 1:138 | |

| Besiktningsdatum:<br>2025-10-21 | Protokollnummer:<br>69323980 |

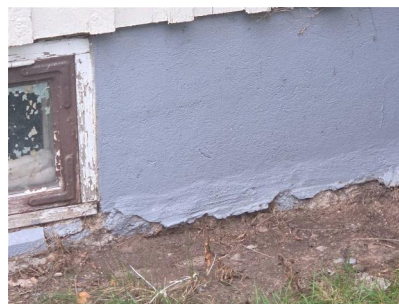
Sprickor och färgsläpp kan noteras

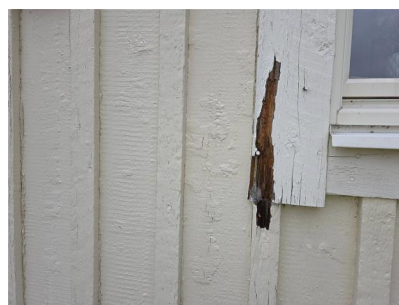
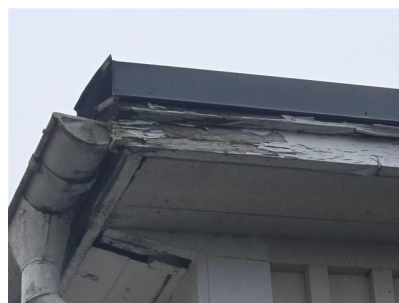
Trädetlajer och fasad är i behov av målning/underhåll och enstaka panelbrädor har mindre rötskador.

Beklädnad och träkonstruktioner där målningsbehov finns riskerar att få fukt- och rötskador på grund av sämre vattenavvisande förmåga. För att öka livslängden på fasadbeklädnaden rekommenderas målning och underhåll. I samband med ommålning rekommenderas att de rötskadade panelbrädorna byts ut.

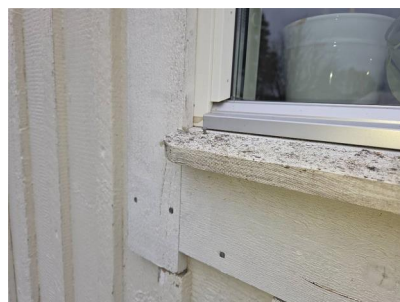
Fönsterbleck saknas på vissa fönster, bräda finns istället.

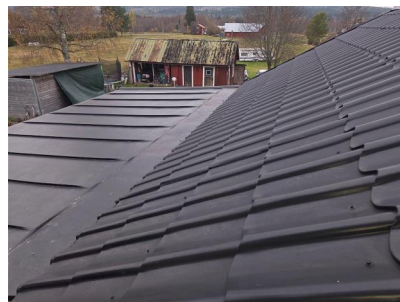
Inget att notera.  
Besiktat från mark och från fönster

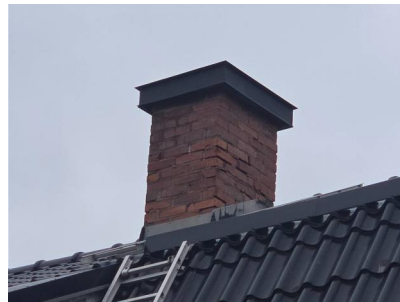
Skorsten har brister på fogar

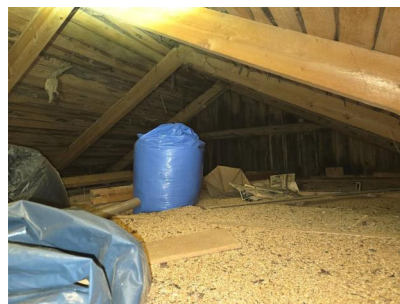
Vid kontroll av vinden uppmättes fuktvärden under kritisk fuktnivå för mikrobiell tillväxt och en normal lukt upplevdes. Fuktkvoten i underlagstak/takbjälkar uppmättes vid besiktningstillfället till ca 10 %.

Risk för mikrobiell tillväxt föreligger om den relativa fuktigheten (RF) i den omgivande luften är över 75% vilket i furuvirke motsvarar en fuktkvot (FK) på 17%.

Sågspåns isolering är mindre på vissa ställen

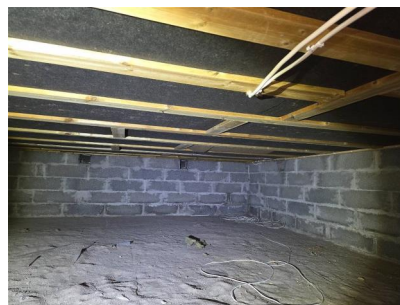
Vid kontroll av konstruktionen i krypgrund uppmättes fuktvärden under kritisk fuktnivå för mikrobiell tillväxt och normal lukt upplevdes. Träbjälklag med tryckade brädor. Plast finns på mark.

Golvbjälklaget ovan den uteluftsventilerade krypgrunden riskerar att drabbas av fuktskador på grund av naturlig fuktpåverkan. Detta kan i sin tur leda till mikrobiella skador (angrepp av mikroorganismer) som kan leda till att mikrobiell lukt sprids till boendemiljön.

Fuktkvoten uppmättes till 9 %.

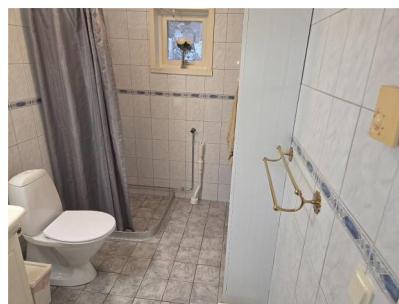
- Rör förekommer genom golv
- Brunnsmanschett synlig under skruvad klämring.
- Bristfälligt fall i våtzon

Normala fuktvärden indikerades mot klinker/kakel.

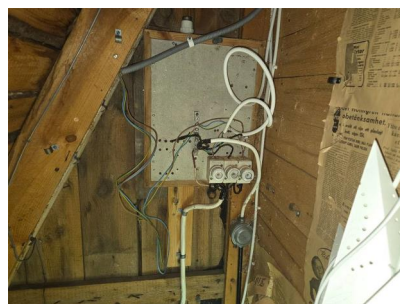
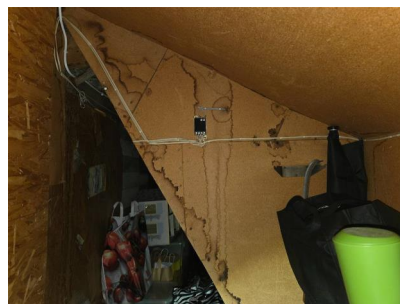
Lösa eltrådar, äldre elanläggning.  
Fuktfläckar kan noteras på delar av sidovinden, bedöms vara äldre på grund av nyare tak.  
Elinstallationen kan med fördel göras om fackmässigt av behörig elektriker.

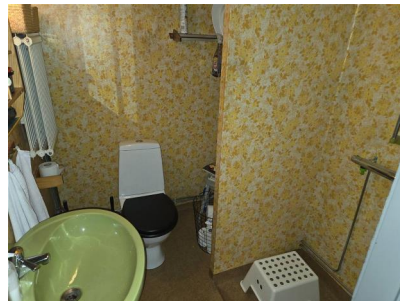
- Äldre golvbrunn
- Utreglad vägg förekommer, ingen kontroll utförd.
- Färgsläpp förekommer på väggar.
- Plastmatta på betonggolv finns.

Befintlig påreglad vägg och eventuella väggsyllar riskerar att drabbas av fuktskador på grund av naturlig fuktpåverkan. Detta i sin tur kan leda till mikrobiella skador (angrepp av mikroorganismer) som kan resultera i att mikrobiell lukt sprids till boendemiljön. Om reglar/syllar är tryckimpregnerade kan även en kemisk lukt förekomma.

På grund av naturlig fuktpåverkan från mark riskerar plastmattan att släppa från underlaget. Mattan och limmet kan också avge en kemisk lukt som sprids till boendemiljön.
