# Besiktningsprotokoll

Anticimex Försäkringsbesiktning i samarbete med Fastighetsbyrån

| Fastighetsbeteckning:<br>Munken 12 | |
| Fastighetsadress:<br>Nunnegatan 21 | |

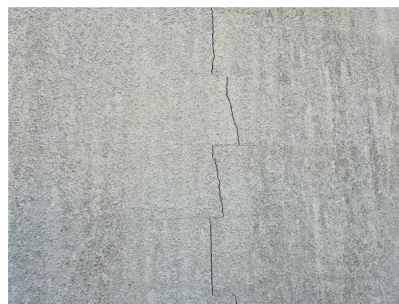
Sprickor/sättningarna finns i fasaden.

Detta kan leda till fukt- och frysskador i konstruktionen. Man bör tätta dessa sprickor, vid osäkerhet hur man gör så bör man kontakta en hantverkare.

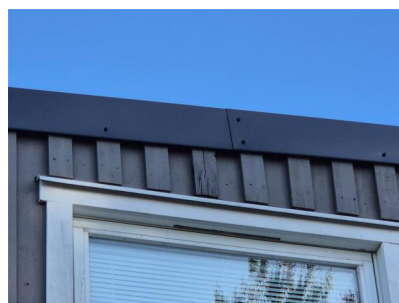
Enstaka panelbrädor har mindre rötskador.  
Fasadpanelen är i behov av målning/underhåll.

Fasadbeklädnad och träkonstruktioner där målningsbehov finns riskerar att få fukt- och rötskador på grund av sämre vattenavvisande förmåga. För att öka livslängden på fasadbeklädnaden rekommenderas målning och underhåll. I samband med ommålning rekommenderas att de rötskadade panelbrädorna byts ut.
