# Besiktningsprotokoll

Anticimex Försäkringsbesiktning i samarbete med Fastighetsbyrån

| Fastighetsadress:<br>Långaredsvägen 195 | |

| Besiktningsdatum:<br>2025-10-20 | Protokollnummer:<br>69337340 |

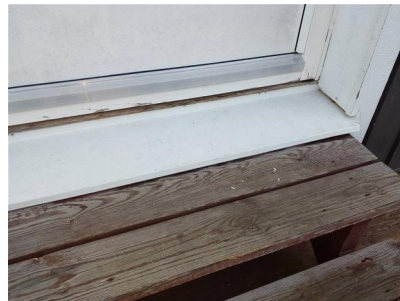
Dörr är i behov av målning/underhåll.

Dörrar där målningsbehov finns riskerar att få fukt- och rötskador på grund av sämre vattenavvisande förmåga.

För att öka livslängden på dörr rekommenderas målning och underhåll.

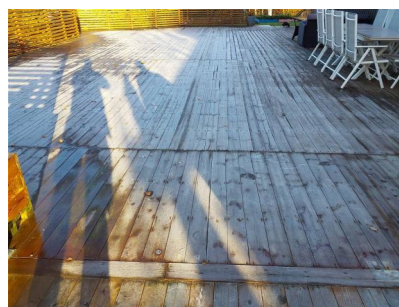
Svikt och skador förekommer på altan.

Svikt och skador på altan och altanräcke är ett tecken på brister i konstruktionen.

Vi rekommenderar en fördjupad undersökning för att bedöma orsak och omfattning.

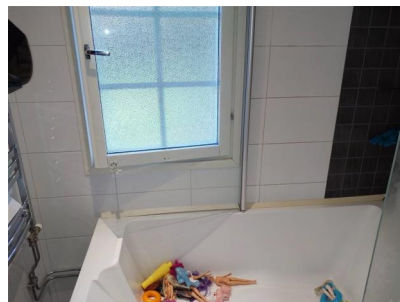
Fönster är olämpligt placerat.

Fönstrets placering i våtutrymmet utgör en risk för fuktskador i fönster- och väggkonstruktionen.

För att minska risken för fuktskador på fönster och väggkonstruktion rekommenderas att man skyddar fönstret mot vattenbegjutning.
