# Besiktningsprotokoll

Anticimex Försäkringsbesiktning i samarbete med Fastighetsbyrån

| Fastighetsbeteckning:<br>Berga 1:146 | |

| Besiktningsdatum:<br>2025-10-21 | Protokollnummer:<br>69320795 |

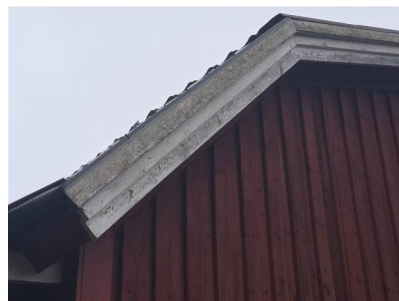
Trädetaljer är i behov av målning/underhåll.

Beklädnad och träkonstruktioner där målningsbehov finns riskerar att få fukt- och rötskador på grund av sämre vattenavvisande förmåga. För att öka livslängden på fasadbeklädnaden rekommenderas målning och underhåll.

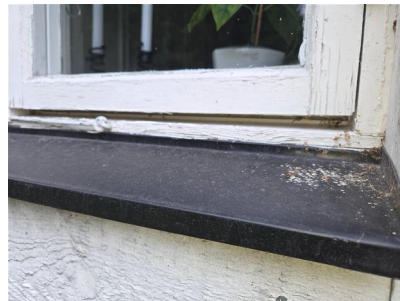
Äldre enstaka fönster har färgsläpp och torrsprickor.

Fönsterbågar och fönsterkarmar där målningsbehov finns riskerar att få fukt- och rötskador på grund av sämre vattenavvisande förmåga.

För att öka livslängden på fönster rekommenderas målning och underhåll.

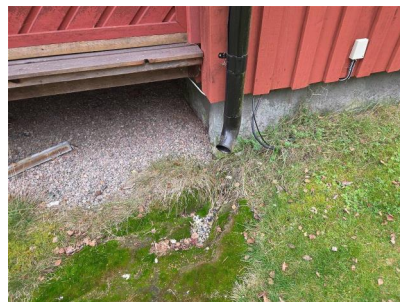
Stuprör är bristfälligt anslutet till markledning.

Stuprör som avslutas intill huset (ovan mark) kan medföra en ökad fuktbelastning på grundmur/sockel som i sin tur kan leda till fuktrelaterade skador.

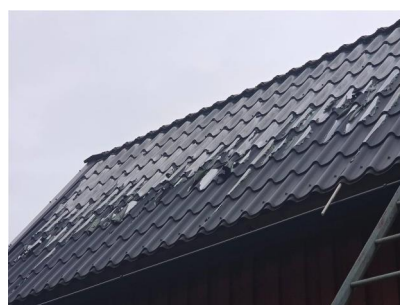
Färgsläpp förekommer. Besiktat från mark och från stega på taket.

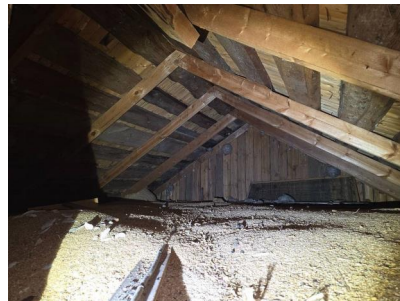
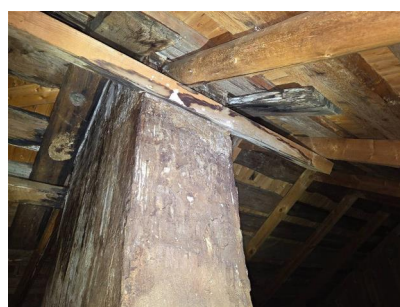
Vid kontroll av vinden uppmättes fuktvärden under kritisk fuktnivå för mikrobiell tillväxt och en normal lukt upplevdes. Underlastak består av sticktak och isolering är sågspån. Fuktbläckor kan noteras på underlagstak omkring skorsten, bedöms vara äldre. Fuktkvoten i underlagstak/takbjälkar uppmättes vid besiktningstillfället till ca 9 %. Detta värde varierar dock under året beroende på årstid och utomhusklimat. Risk för mikrobiell tillväxt föreligger om den relativa fuktigheten (RF) i den omgivande luften är över 75% vilket i furuvirke motsvarar en fuktkvot (FK) på 17%.

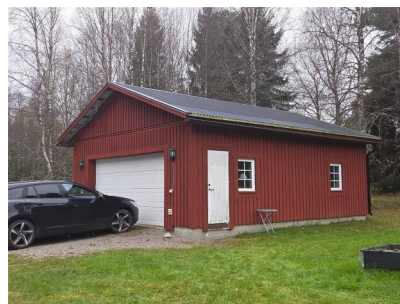
Garage med betongplatta och plåttak.

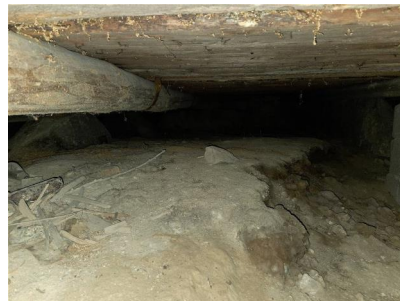
Krypgrunden har ej besiktigats då lucka till utrymmet saknas.

Uteluftsventilerade krypgrunder med bjälklag av organiskt material har ofta fuktskador, som kan resultera i mikrobiella skador (angrepp av mikroorganismer) och i värsta fall rötskador. Krypgrunden har inte kunnat besiktigas eftersom det inte finns någon inspektionslucka in till krypgrunden.

Vi rekommenderar en kompletterande besiktning när en inspektionslucka installerats.

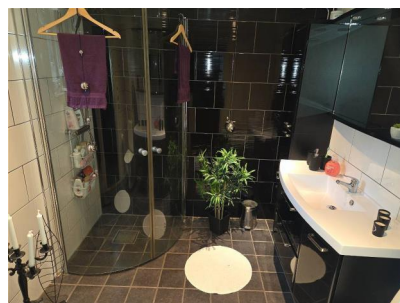
Kakel och klinkers  
Rör förekommer genom golv

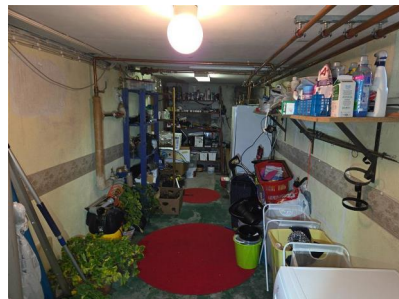
Äldre mindre betongren källare  
Salt kalkutfällning kan noteras på vägg  
Kondens på rör till värmepump, rör är ej isolerade.  
Äldre golvbrunn  
Trävägg förekommer
