# Besiktningsprotokoll

Anticimex Försäkringsbesiktning i samarbete med Fastighetsbyrån

| Fastighetsadress:<br>Ryssbält 114 | |

| Besiktningsdatum:<br>2025-10-16 | Protokollnummer:<br>69314540 |

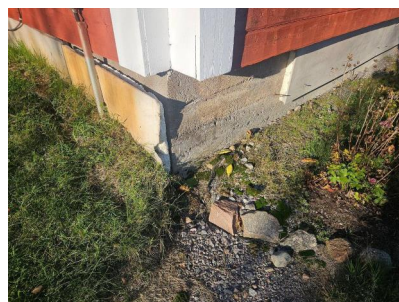
Sockelskivor på delar av sockeln.

-Sprickor i sockeln.

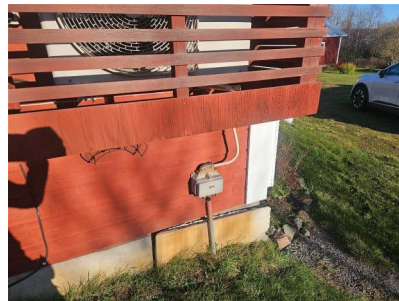
Kondensvatten från luftvärmepumpens utedel leds inte bort från området närmast huset.

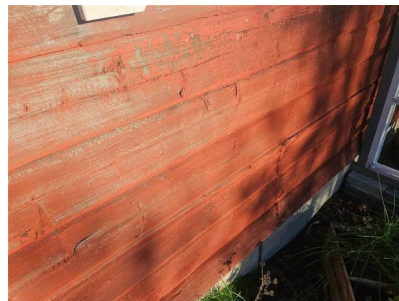
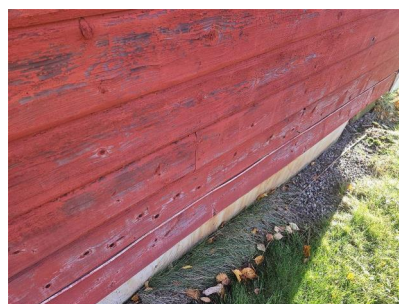
Fasaden är i behov av målning och underhåll.

För att förlänga livslängden på fasadbeklädnaden rekommenderas målning och underhåll.

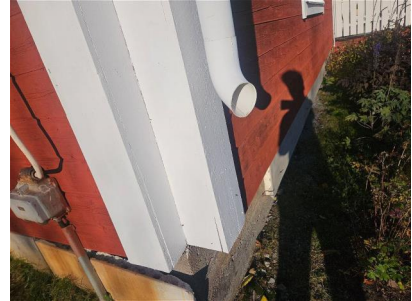
Vatten från takavvattning leds ej bort från området närmast huset.

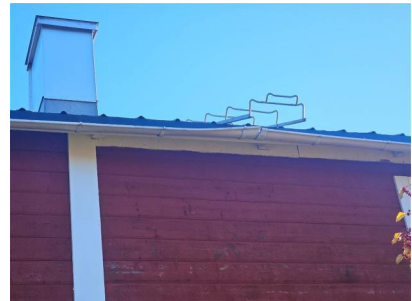
Hängränna på husets baksida svackar.

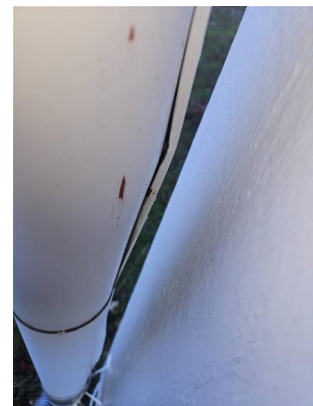
Frostsprängningar på stuprör förekommer.

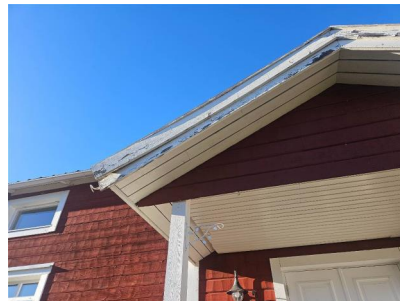
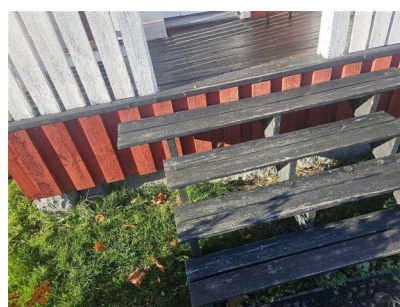
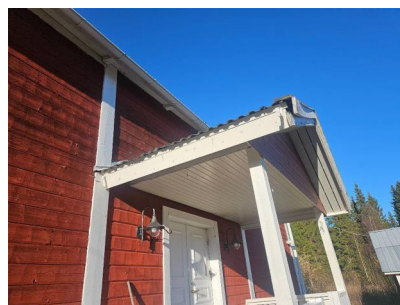
Målning och underhållsbehov på trall vindskivor och trädetaljer.

- Takavvattning saknas från tak ovan entrébron.
- Bucklor på takplåt ovan entrébron.

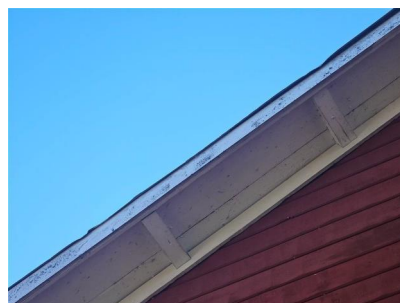
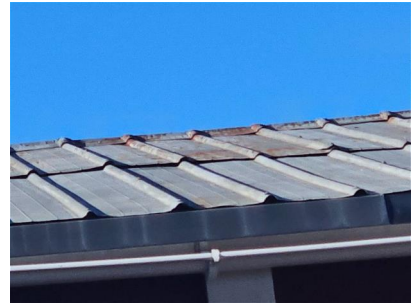
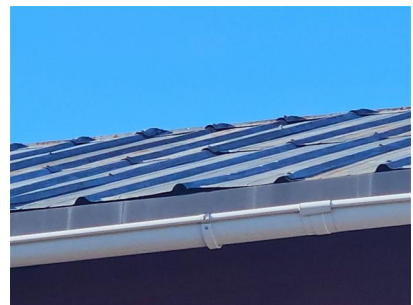
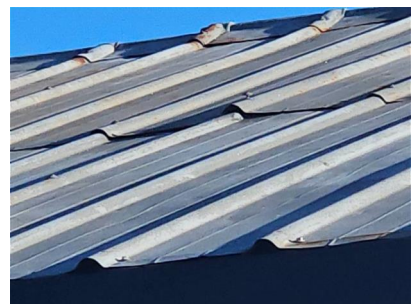
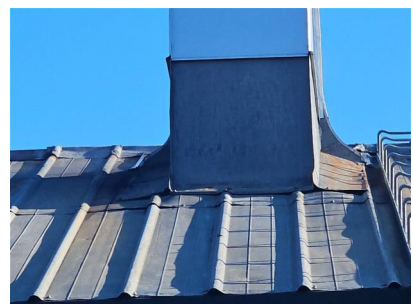
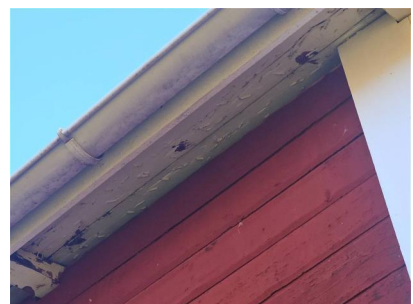
Husets yttertak är ett äldre spikat plåttak med brister som glipor mellan plåtar, uppstickande spikar och mindre ytrost, jag rekommenderar en genomgång av yttertaket för att säkerställa att det håller tätt.

Yttertaket är ett äldre spikat plåttak.

Eftersom husets taktäckning är äldre samt har brister som uppstickande spikar, stötskador samt färgsläpp, har det ett minskat motstånd mot vatteninträngning. Detta i sin tur kan leda till fuktskador på träläkt och vidare ner i underliggande konstruktioner.

- Glipor i skarvar.
- Uppstickande plåtspikar.

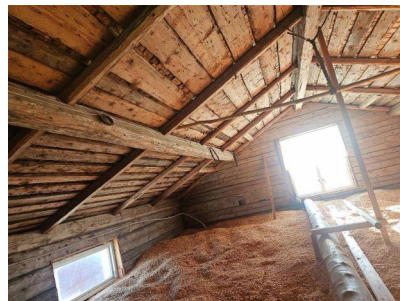
Vid kontroll av vinden uppmättes fuktvärden under kritisk fuktnivå för mikrobiell tillväxt och en normal lukt upplevdes.

För att undvika mikrobiell tillväxt bör inte den relativa fuktigheten överstiga 75% detta motsvarar en fuktkvot på 17% i furuvirke.

Fuktkvoten i underlagstak/takbjälkar uppmättes vid besiktningstillfället till ca 9%.

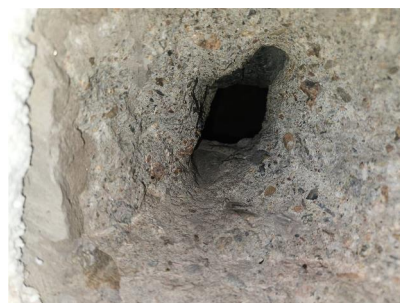
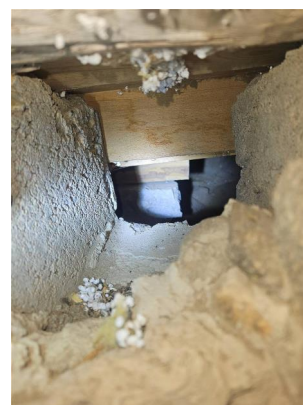
Huset är grundlagt med en torpargrund, detta är en riskkonstruktion då trossbotten och syllar riskerar att drabbas av mikrobiella skador på grund av naturlig fuktpåverkan, torpargrunden är ej krypbar så därför endast besiktad från ventiler, vid fuktmätning via ventil uppmättes fuktvärden under kritisk fuktnivå för mikrobiell tillväxt.

Torpargrunden är ej besiktningsbar på grund av låg höjd.

Torpargrunder med bjälklag av organiskt material har ofta fuktskador på grund av naturlig fuktpåverkan. Detta kan resultera i mikrobiella skador (angrepp av mikroorganismer) och, i värsta fall, rötskador. Mikrobiell lukt kan då spridas till boendemiljön. Grunden har inte kunnat besiktigas i sin helhet eftersom den inte är krypbar.

Vid fuktkvotsmätning från ventil uppmättes fuktkvoten på åtkomlig del av trossbotten till 16%

För att undvika mikrobiell tillväxt bör inte fuktkvoten överstiga 17%

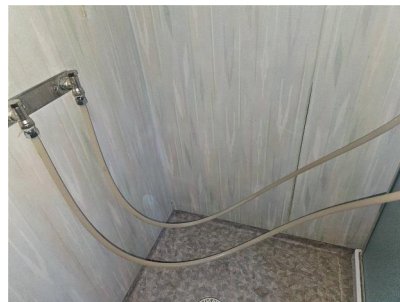
Tätade skarvar i duschzon bakom duschkabin.
