# Besiktningssprotokoll

Anticimex Försäkringsbesiktning i samarbete med Fastighetsbyrån

Fastighetsbeteckning: Skeppshandeln 2	
Fastighetsadress: Lövstalundsvägen 5	
Postnummer: 151 39	Ort: Södertälje

Besiktningdatum: 2025-10-20	Protokollnummer: 69338374
Temperatur: 10 °C	Väderlek: Sol
Tekniker: Peter Hilmgård	
E-post: peter.hilmgard@anticimex.se	
Kontor: Stockholm Syd	
Närvarande: Säljare med familj.

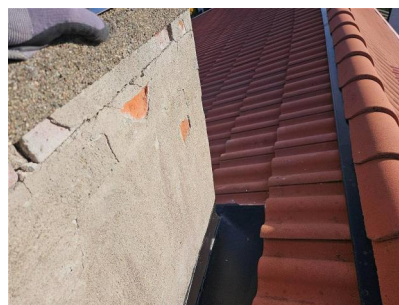
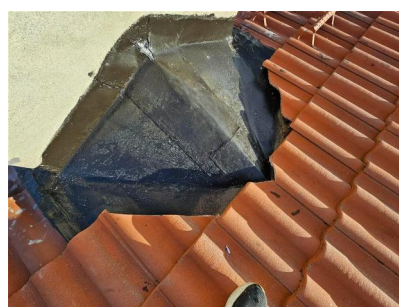
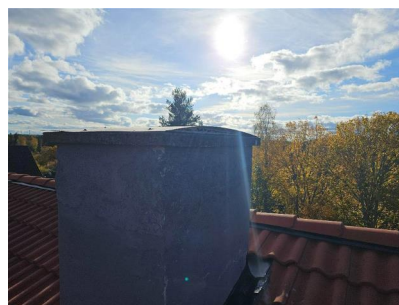
Yttertaket är äldre.

Takpannor, plåtdetaljer och underlagspapp har enligt vår bedömning en begränsad livslängd.

Eftersom husets taktäckning är äldre har det ett minskat motstånd mot vatteninträngning.

Plåttak är ålderstiget med rostangrepp. Del av tak har målats.

Skorsten noteras med mindre putsläpp. Skorsten har täckts för med rostfri plåt. Ej fackmässigt utfört.

Plåtar har klätts med wakaflex och målats.

Brister kan leda till fuktskador på träläkt och vidare ner i underliggande konstruktioner.

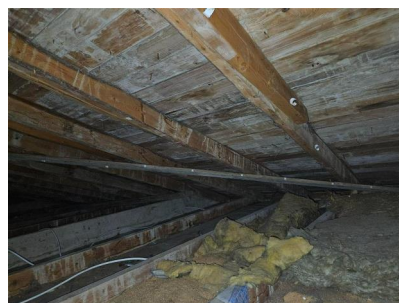
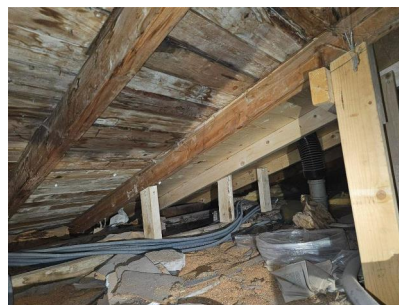
Underlagstak/takbjälkar har lokalt fuktfläckar och mikrobiell påväxt förekommer, detta kan vara ett tecken på att vinden tillförs fukt inifrån bostaden och eller utifrån.

Ventilationsrör noteras oisolerade.

Fuktkvoten uppmättes till 18%

Det finns risk för mikrobiell tillväxt om den relativa fuktigheten (RF) i den omgivande luften är över 75 %. I furuvirke motsvarar det en fuktkvot (FK) på 17 %.

En fördjupad undersökning rekommenderas för konstatera orsak och omfattning.

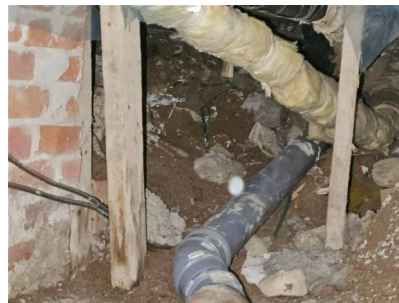
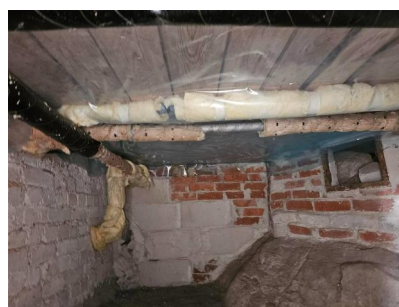
Vid kontroll av krypgrunden uppmättes fuktvärden över kritisk nivå för mikrobiell tillväxt.

Plintar står direkt på mark.  
Äldre skadedjursangrepp noteras ställvis.  
Bråte och jord på markytan noteras, Avsaknad av markplast.

Åldersbeständig plastfolie noteras ställvis uppfäst mot blindbotten brädor.  
Fuktgenomslag noteras på vägg i förråd. Ny blindbotten skiva noteras med påväxt i förråd.

Ställvis noteras blindbotten brädor som ramlat ner.

Krypgrunden gick inte att besiktiga i sin helhet på grund av låg höjd.

Uteluftsventilerade krypgrunder med bjälklag av organiskt material har ofta fuktskador på grund av naturlig fuktpåverkan.

Fuktkvoten uppmättes till 18%.

Risk för mikrobiell tillväxt föreligger om den relativa fuktigheten (RF) i den omgivande luften är över 75% vilket i furuvirke motsvarar en fuktkvot (FK) på 17%.

Vi rekommenderar en fördjupad undersökning för att bedöma orsak och omfattning.

Det är viktigt att tänka på att denna rekommendation om fördjupad undersökningen gäller samtliga utrymmen i grundläggningen.
