# Besiktningsprotokoll

Anticimex Försäkringsbesiktning i samarbete med Fastighetsbyrån

| Fastighetsadress:<br>Spällsvevägen 4 | |

| Besiktningsdatum:<br>2025-10-20 | Protokollnummer:<br>69334079 |

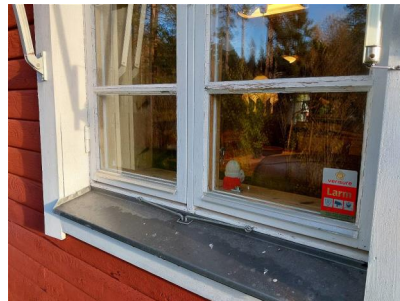
### Utvändigt / Fönster

Enstaka fönster är i behov av underhåll.

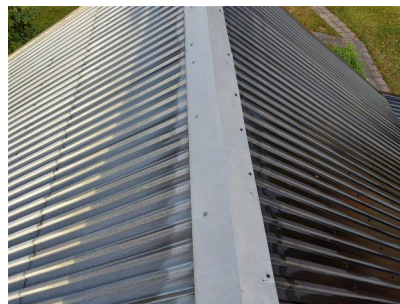
Halva taket på huset är ett äldre plåttak med klockspik. Dessa klockspikar brukar driva ur plåten med tid vilket innebär att otätheter uppstår och vatten kan tränga ner i takkonstruktionen med fuktskador som följd. Om man inte planerar att byta ut det äldre plåttaket bör det kontrolleras årligen för att kunna förebygga skador genom att täta otätheterna som uppstår.

### Utvändigt / Tak

På halva taket är plåten utbytt mot modernare plåt, på den andra delen sitter ett äldre plåttak som är spikat med klockspik. Det noterades att vissa av dessa spikar har börjat driva ur.

Spikarna som krupit ur takplåten medför att vatten kan tränga ner i takkonstruktionen med fuktskador som följd. Detta i sin tur kan leda till mikrobiella skador.

Taket är besiktat från takstege.

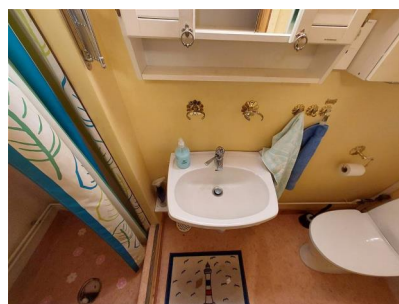
I en eventuell underhållsplan skulle jag prioritera husets badrum då detta är i äldre skick och jag noterade otäta rör genomföringar i duschplats. Vid besiktningen noterades dock inga tecken på skador.

### Entréplan / Dusch/Toalett

Våutrymmet har äldre yt-/tätskikt.  
Väggbeklädnaden är otät vid rör genomföringar i duschplats.

Eftersom funktionen, som innebär att ytskiktet/tätskiktet ska vara vattentätt, kan vara nedsatt finns en ökad risk att vatten tränger igenom ytskiktet/tätskiktet med vattenskador i omkringliggande konstruktioner som följd.

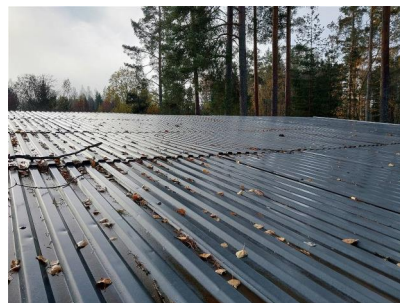
#### Utvändigt / Tak

Plåttak av äldre standard som är spikat med klockspik.

Taket är besiktat från anliggande stegen.
