Fastighetsbeteckning
Ekhammar 4:78
Adress
Ekhammarsvägen 44
19631 Kungsängen

**Besiktningssuppgifter**

Uppdragsnummer C17189
Besiktningdatum 2025-10-21
Besiktningföretag OBM Fuktteknik AB
Besiktningförrättare Anders Borgenvik
Närvarande Fastighetsägaren och mäklare
Giltig till och med 2026-10-21

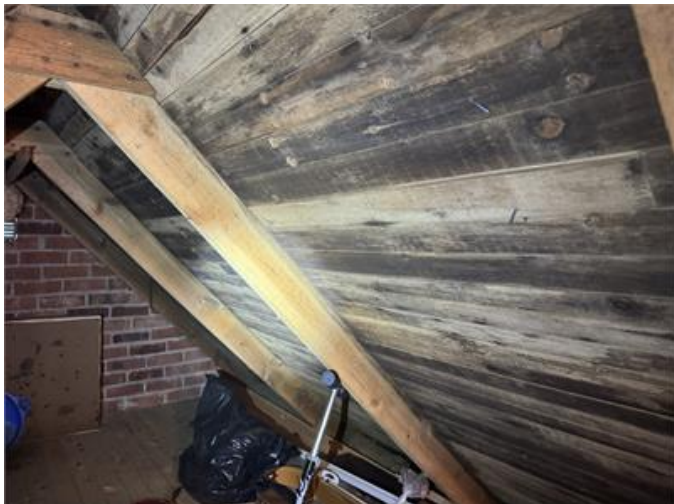
Mikrobiell påväxt förekommer på yttertakets insida och en viss avvikande lukt upplevs, enligt upplysning från ägaren har utrymmet sanerats. Det kan ej bedömas om detta är ett pågående problem eller av äldre ursprung då ventilationsåtgärder har utförts. Yttertakets insida bör därför kontrolleras regelbundet, se även info på protokollets näst sista sida, pos. 3.

Bild visar mikrobiell påväxt mot underlagstaket, inga förhöjda fuktvärden uppmättes vid besiktningen.

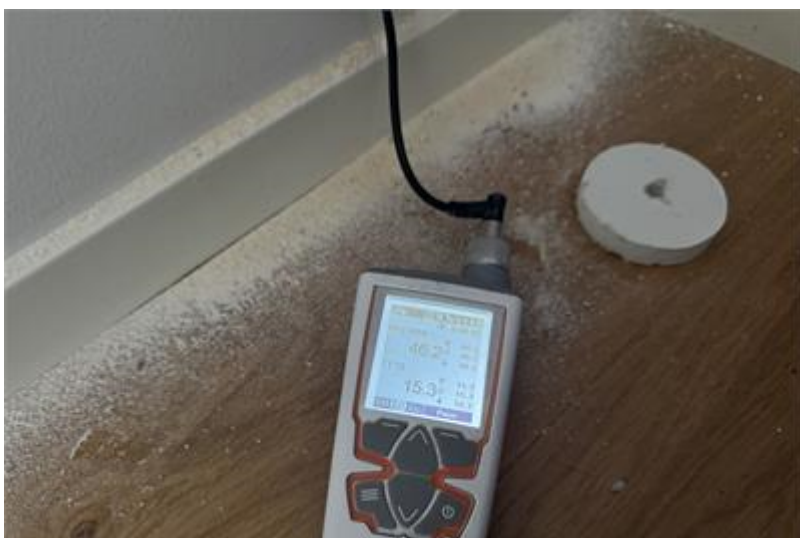
Bilaga 1 för kontroll av valda konstruktioner

Byggnadsdel	Entréplan
Konstruktionsdel	Utreglade väggar
Konstruktionsuppbyggnad	Gips, råspont, plastfolie, läkt, isolering mellan läkt, murverk.

Ett provhål togs upp i sovrummet och fuktvärden under kritisk nivå uppmättes.

Fk i läkt uppmättes till ca 8%.

RF i isolering uppmättes till ca 46%.

Ingen avvikande lukt upplevdes via borrhålet.

Notera att stickprovsmässig undersökning är utförd samt att mätvärden normalt sett kan variera över årtiderna. För att säkert fastställa konstruktionens kondition och fuktstatus måste en mer omfattande undersökning utföras.

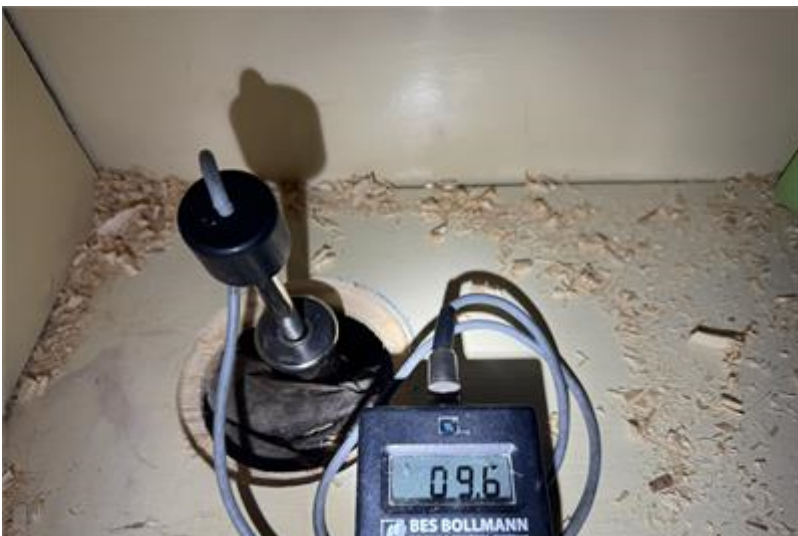
Bilaga 2 för kontroll av valda konstruktioner

Byggnadsdel	Entréplan
Konstruktionsdel	Uppreglade golv
Konstruktionsuppbyggnad	Golvyttskikt, regler, isolering mellan regler, klotsar, betongplatta

Ett provhål togs upp i vardagsrummet och fuktvärden under kritisk nivå uppmättes. Fk i regel uppmättes till ca 10%.

Ingen avvikande lukt upplevdes via borrhålet.

Notera att stickprovsmässig undersökning är utförd samt att mätvärden normalt sett kan variera över årstiderna. För att säkert fastställa konstruktionens kondition och fuktstatus måste en mer omfattande undersökning utföras.
