# Besiktningsprotokoll

Anticimex Försäkringsbesiktning i samarbete med Fastighetsbyrån

| Fastighetsadress:<br>Ekliden 42 | |

| Besiktningsdatum:<br>2025-10-21 | Protokollnummer:<br>69332501 |

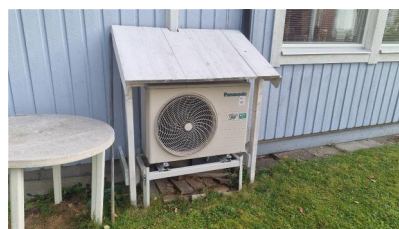
- Kondensvatten från luftvärmepumpens utedel leds inte bort från husgrunden.

Detta medför ökad risk för att vatten tränger in i anslutande konstruktioner, vilket i sin tur kan leda till fuktnrelaterade skador. Observera att besiktning av byggnadens värmesystem eller värmepumpen inte har ingått i uppdraget.

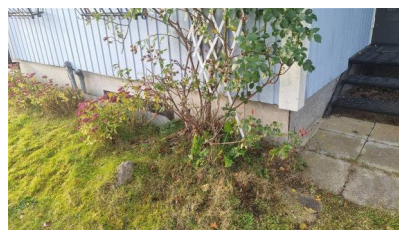
- Enstaka växt finns i anslutning till byggnaden.

När det finns rabatter och växter nära byggnaden finns risk att fukt stannar kvar i väggarna. Detta kan i sin tur orsaka invändiga fuktskador. Växternas rötter kan också skada grundmuren och sätta dräneringsledningen ur funktion.

Området närmast huset rekommenderas att vara fritt från växtlighet.

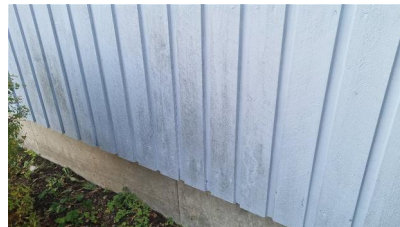
Fasadpanelen är i behov av ett mindre underhållsarbete/rengöring.

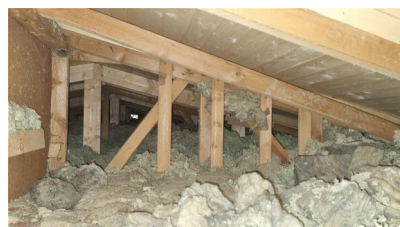
Vindsutrymmet saknar landgångar. Inga avvikelser noterades från luckan. Notera att vinden är tilläggsisolerad vilket påverkar vindens klimat vintertid.

Vindsutrymmet kunde inte besiktas eftersom landgångar saknas.

Jag rekommenderar en kompletterande besiktning om landgång monteras.

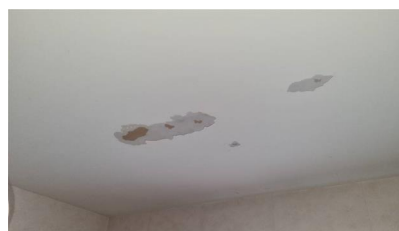
- Golvknarr förekommer.
- Färg släpper i taket i delar av huset (kom till innan takomläggningen).

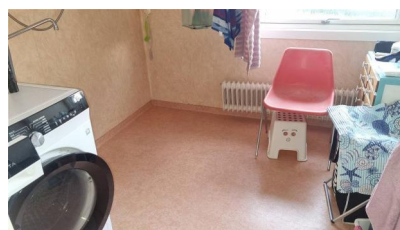
- Våtutrymmet har äldre yt-/tätskikt.

Eftersom funktionen, som innebär att ytskiktet/tätskiktet ska vara vattentätt, kan vara nedsatt finns en ökad risk att vatten tränger igenom ytskiktet/tätskiktet med vattenskador i omkringliggande konstruktioner som följd.

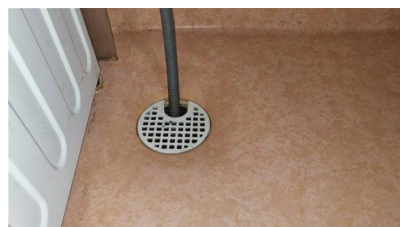
- Gjutjärnsbrunnen är rostangripen. Byt golvbrunnen vid renovering.

Det finns risk att golvbrunnen rostar sönder med fuktskador som följd.

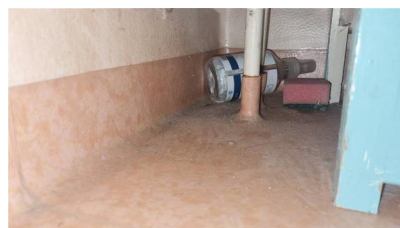
- Rör genomföringar finns i golv.

Rör genomföringar i golv medför en ökad risk för att vatten tränger ner i omkringliggande konstruktioner och orsakar fuktskador.

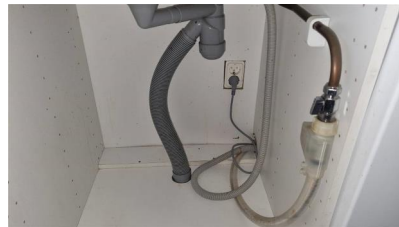
- Fuktskydd saknas i diskbänksskåp och under kyl och frys samt avstängningsventil till diskmaskin finns inte ovan diskbänk.

Utan fuktskydd är det svårt att upptäcka läckage från rörledningar. Vatten kan då tränga in i omkringliggande konstruktioner och orsaka fuktskador.

För att upptäcka eventuella läckage, installera fuktskydd.

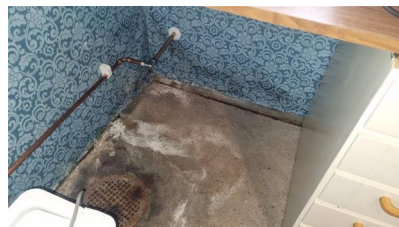
Golvbrunn och tätskikt på golv finns inte i utrymmet. Gjutjärnsbrunnen som finns i utrymmet är ur bruk. Se även lämnade upplysningar.

I denna typ av utrymme bör en golvbrunn och tätt golv finnas. Avsaknaden utgör en ökad risk för fuktskador i omkringliggande konstruktioner.

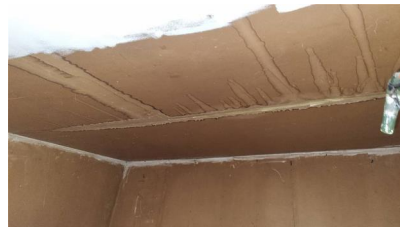
Lokala fuktfläckar/rinnmärken förekommer.

Noterade fuktfläckar uppstod innan takomläggningen.
