# Besiktningsprotokoll

Anticimex Försäkringsbesiktning i samarbete med Fastighetsbyrån

| Fastighetsadress:<br>Mellangatan 3 | |

| Besiktningsdatum:<br>2025-10-20 | Protokollnummer:<br>69333826 |

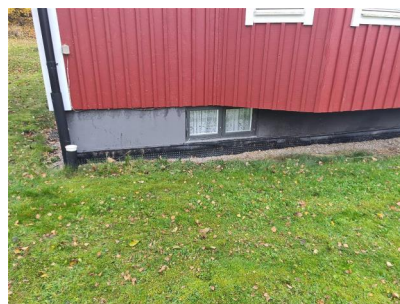
#### Utvändigt / Sockel

Utvändigt fuktskydd ligger oskyddat ovan mark och täcklisten är bristfälligt monterad lokalt.

Risk finns att det utvändiga fuktskyddet skadas och funktionen försämras.

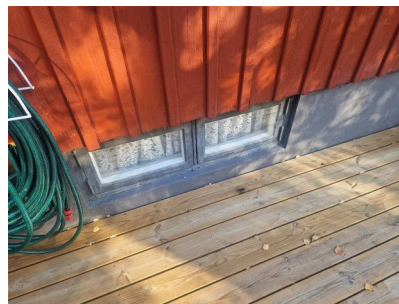
### Utvändigt / Fönster

Fönster är i behov av målning/underhåll.

Fönsterbågar och fönsterkarmar där målningsbehov finns riskerar att få fukt- och rötskador på grund av sämre vattenavvisande förmåga.

För att öka livslängden på fönster rekommenderas målning och underhåll.

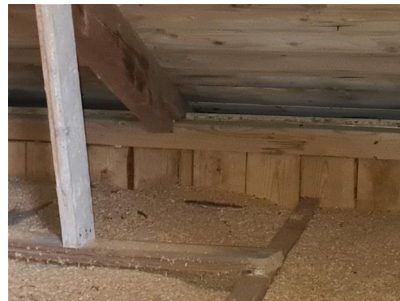
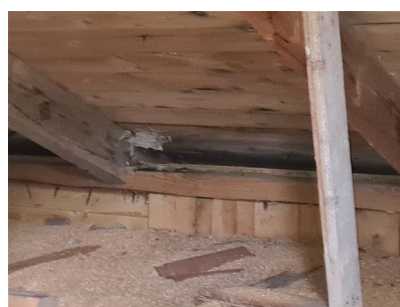
### Utvändigt / Vind

Mikrobiell påväxt finns på underlagstaket.

Trots att fuktmätningen gav fuktvärden under kritisk fuktnivå finns mikrobiell påväxt på underlagstaket. Detta kan vara ett tecken på att vinden tillförs fukt inifrån bostaden och/eller uteluften.  
- Fuktkvot 11 %

Vi rekommenderar en fördjupad undersökning för att bedöma orsak och omfattning.

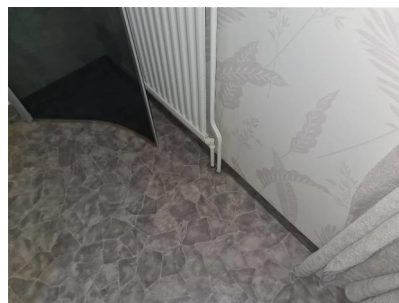
### Entréplan / Dusch/Toalett

Rör genomföring finns i golv.

Rör genomföringar i golvet medför en ökad risk för att vatten tränger ner i omkringliggande konstruktioner och orsakar fuktskador.
