# Besiktningsprotokoll

Anticimex Försäkringsbesiktning i samarbete med Fastighetsbyrån

| Fastighetsadress:<br>Ormbunksvägen 5 | |

| Besiktningsdatum:<br>2025-10-22 | Protokollnummer:<br>69340688 |

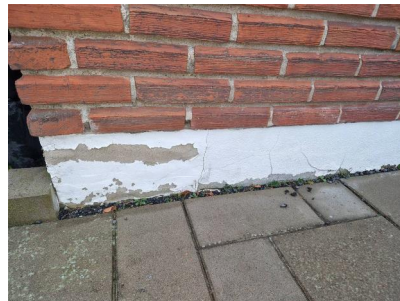
Sprickor samt färgsläpp från sockeln förekommer.

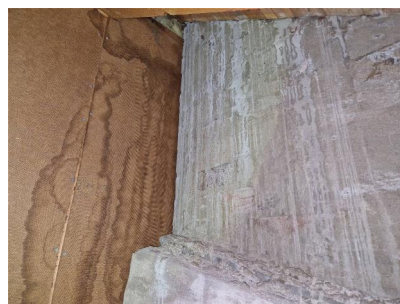
Ytliga missfärgningar finns på väggen mot sovrummet. Fuktindikering utfördes mot missfärgningarna utan anmärkning.

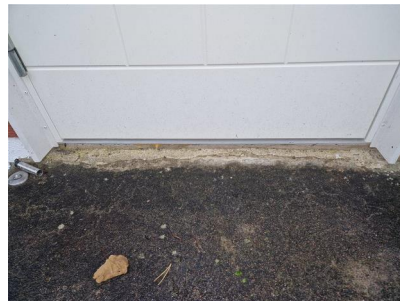
Tröskelbleck saknas under dörr.

Avsaknad av tröskelbleck medför att det finns risk för att vatten kan rinna in och orsaka fuktskador på tröskel och/eller i kringliggande vägg och bjälklag.

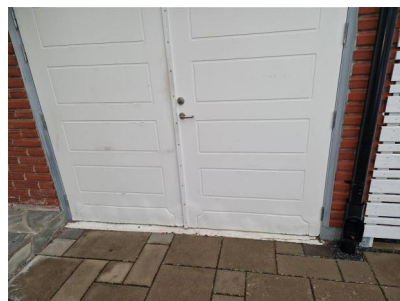
Portarna är fuktskadade i nederkant.

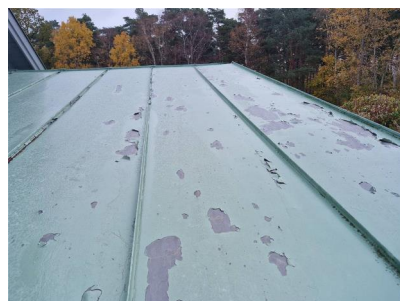
Färgsläpp finns från plåttaket.

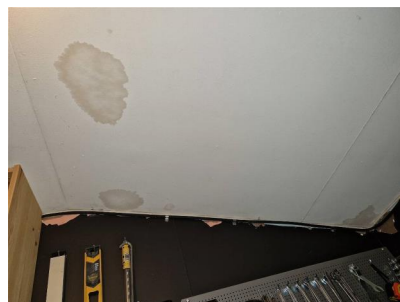
I verkstaden finns missfärgningar i taket som också fanns vid förvärvet. Dessa har dock inte blivit värre.

Ytliga missfärgningar finns på verkstadens innertak. Fuktindikering utfördes mot missfärgningarna utan anmärkning.

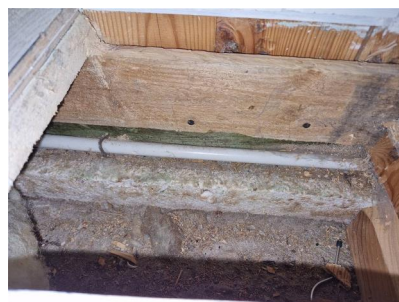
Ett 30x20 cm hål sågades upp i garderobsgolvet i sovrum 1.

På betongplattan finns sågspån. Ytterväggssyllen är rötskyddsbehandlad med grön Cuprinol. I betongplattan finns gjutna spikreglar. Oklart om dessa är rötskyddsbehandlade. Ingen spikregel var åtkomlig för fuktmätning. Fuktkvoten mättes i ytterväggssyllen till mellan 11-12 %. En provbit från syllen högs ut för luktkontroll. Ingen avvikande lukt känns från provbiten.

Luktkontroll utfördes längs golvlistor utan anmärkning.

Det finns risk för mikrobiell tillväxt om den relativa fuktigheten (RF) i luften är över 75 %, vilket i gran- och furuvirke motsvarar en fuktkvot (FK) på ca 17 %.

Befintlig golvkonstruktion och eventuella väggssyllar riskerar att drabbas av fuktskador på grund av naturlig fuktpåverkan. Detta i sin tur kan leda till mikrobiella skador (angrepp av mikroorganismer) som kan resultera i att mikrobiell lukt sprids till boendemiljön. Om väggssyllarna är tryckimpregnerade kan även en kemisk lukt förekomma.

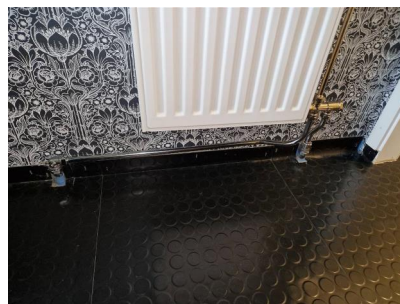
Rör genomföringar finns i golvet. Otätheter finns i golvets våtrumsmatta som också har släppt från underlaget vid golvbrunnen.

Detta medför ökad risk för fuktrelaterade skador.

Vid fuktindikering som utfördes i utrymmet påvisades inga förhöjda fuktindikationer.
