# Besiktningsprotokoll

Anticimex Försäkringsbesiktning i samarbete med Fastighetsbyrån

| Fastighetsbeteckning:<br>Odonet 12 | |
| Fastighetsadress:<br>Pilgatan 13 | |

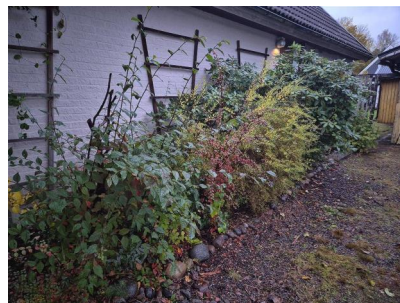
Växter finns i anslutning till byggnaden.

När det finns rabatter och växter nära byggnaden finns risk att fukt stannar kvar i väggarna. Detta kan i sin tur orsaka invändiga fuktskador. Växternas rötter kan också skada grundmuren och sätta dräneringsledningen ur funktion.

Området närmast huset rekommenderas att vara fritt från växtlighet.

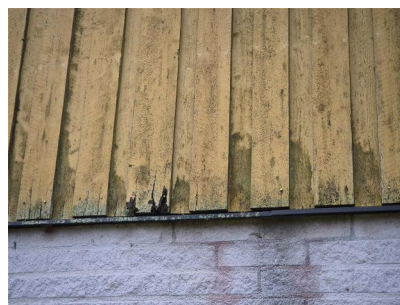
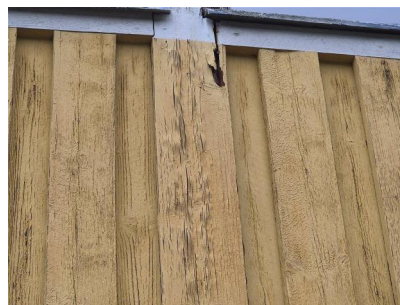
Rötskador finns i fasadpanelen och vindskivor.

Rötskador i fasaden är ett tecken på bristande fuktskydd/hög fuktpåverkan, som även kan leda till fuktrelaterade skador i bakomliggande konstruktioner.

Vi rekommenderar en fördjupad undersökning för att bedöma orsak och omfattning.

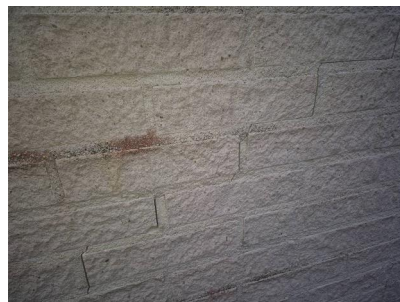
Sprickor finns i tegelfasaden.

Detta kan leda till fukt- och frysskador i konstruktionen.

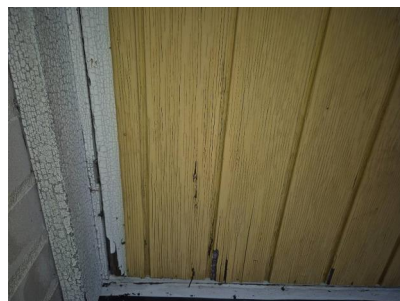
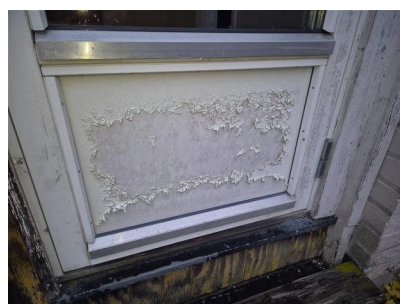
Dörr är i behov av målning/underhåll.

Dörrar där målningsbehov finns riskerar att få fukt- och rötskador på grund av sämre vattenavvisande förmåga.

För att öka livslängden på dörr rekommenderas målning och underhåll.

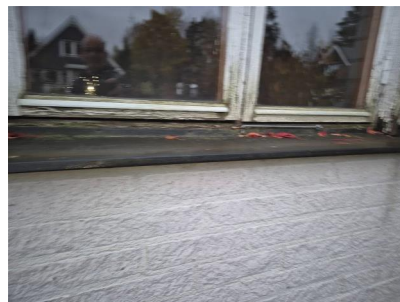
Fönster har färgsläpp och torrsprickor.

Fönsterbågar och fönsterkarmar där målningsbehov finns riskerar att få fukt- och rötskador på grund av sämre vattenavvisande förmåga.

För att öka livslängden på fönster rekommenderas målning och underhåll.

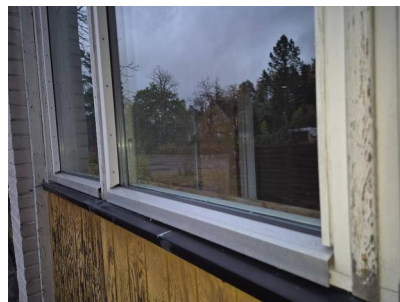
Isolerglas är äldre.

Befintliga fönster är äldre vilket betyder att tätningen mellan fönsterrutorna kan vara sämre. Detta kan leda till att missfärgning/imma kan uppstå mellan glasrutorna.

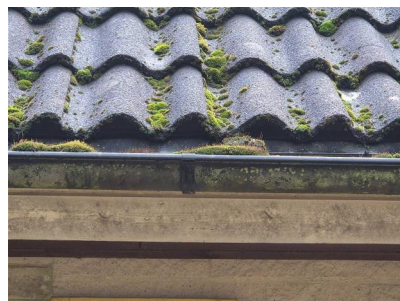
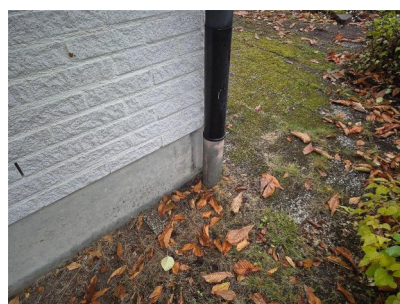
Hängrännor är skräpfyllda och lövsilar saknas på stuprör.

Eftersom hängrännor är fulla med skräp finns risk för fuktskador på fasad och sockel då vatten kan svämma över.

För att förhindra översvämning rekommenderas rensning av hängrännor.

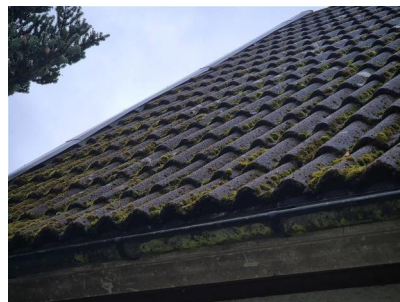
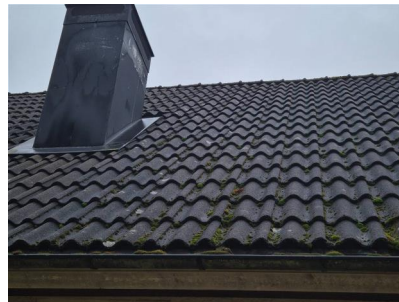
Yttertaket är äldre och mossa förekommer på taket. Taket är besiktat från mark.

Takpannor, plåtdetaljer och underlagspapp har enligt vår bedömning en begränsad livslängd. Eftersom husets taktäckning är äldre har det ett minskat motstånd mot vatteninträngning. Detta i sin tur kan leda till fuktskador på träläkt och vidare ner i underliggande konstruktioner.

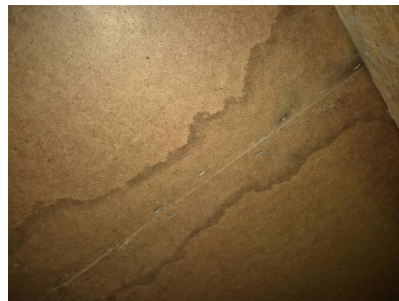
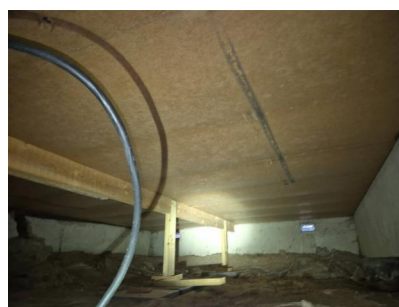
Vid kontroll av konstruktionen i krypgrund uppmättes fuktvärden under kritisk fuktnivå för mikrobiell tillväxt och normal lukt upplevdes. Dock noterades det fuktfläckar i trossbottenskivor som var torra vid besiktningen. Jag noterade även att stöttor till bjälklag stod rätt på stenplattor utan någon papp i mellan.

Golvbjälklaget ovan den uteluftsventilerade krypgrunden riskerar att drabbas av fuktskador på grund av naturlig fuktpåverkan. Detta kan i sin tur leda till mikrobiella skador (angrepp av mikroorganismer) som kan leda till att mikrobiell lukt sprids till boendemiljön. Fuktkvoten uppmättes till 15%. Gränsvärdet för mikrobiell tillväxt är 17% FK.

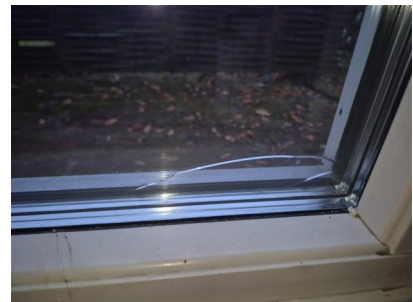
Spricka i isolerglas.

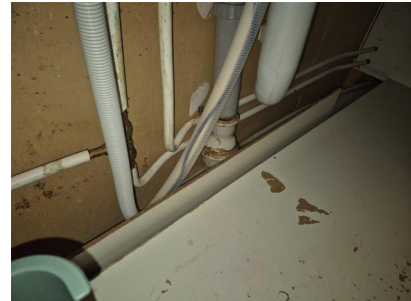
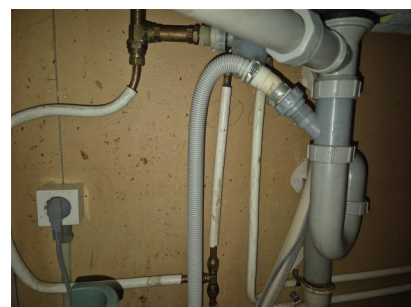
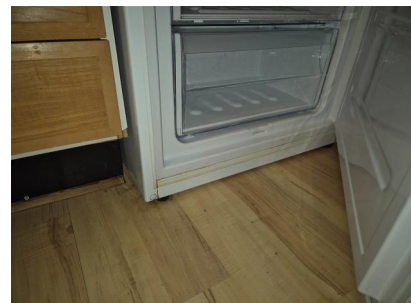
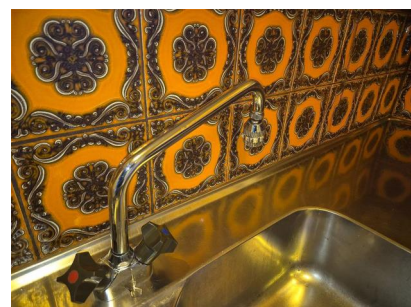
Fuktskydd saknas i diskbänksskåp och under vitvaror samt att diskmaskinsslangen saknar upphängningsbygel.

Utan fuktskydd är det svårt att upptäcka läckage från rörledningar. Vatten kan då tränga in i omkringliggande konstruktioner och orsaka fuktskador.

För att upptäcka eventuella läckage, installera ett fuktskydd.

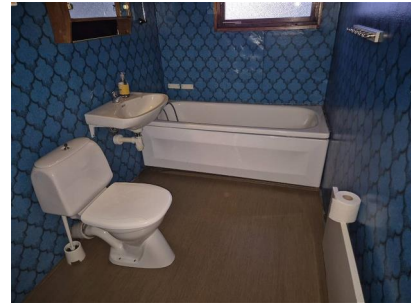
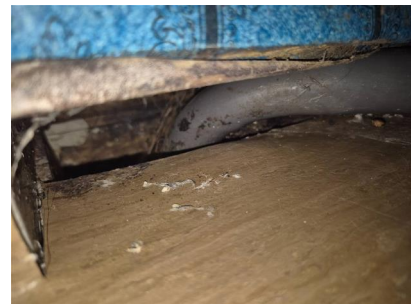
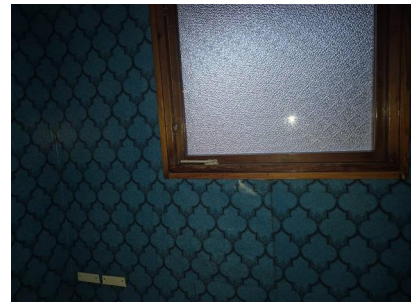
Våtutrymmet har äldre yt-/tätskikt.

Utrymmet är äldre och har passerat tiden för sin tekniska livslängd.

Renovering av utrymmet rekommenderas. Kontakta en behörig våtrumsentreprenör för en renovering. I samband med renoveringen bör omkringliggande konstruktioner kontrolleras för att upptäcka eventuella följdskador.

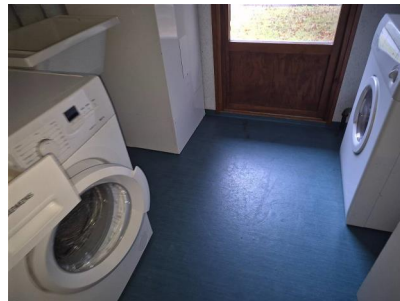
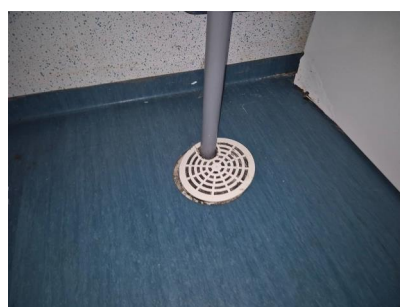
- Våutrymmet har äldre yt-/tätskikt.  
- Äldre golvbrunn i plast.

Eftersom funktionen, som innebär att ytskiktet/tätskiktet ska vara vattentätt, kan vara nedsatt finns en ökad risk att vatten tränger igenom ytskiktet/tätskiktet med vattenskador i omkringliggande konstruktioner som följd.

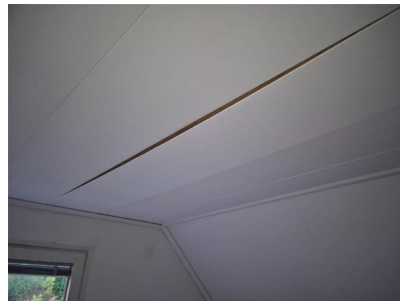
Innertak har släppt.

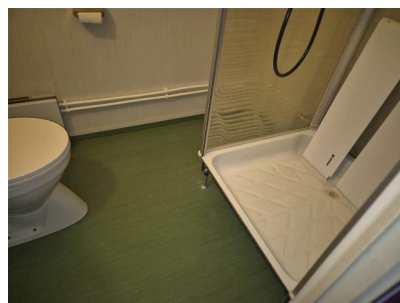
Våtutrymmet har äldre yt-/tätskikt.  
-Golvbrunn saknas i utrymmet.

Eftersom funktionen, som innebär att ytskiktet/tätskiktet ska vara vattentätt, kan vara nedsatt finns en ökad risk att vatten tränger igenom ytskiktet/tätskiktet med vattenskador i omkringliggande konstruktioner som följd.

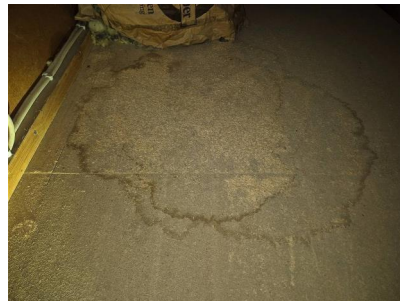
Förhöjda fuktvärden i ena sidovinden, rekommenderar en fördjupad undersökning för att bedöma orsak och omfattning. Övriga sidovindar utan anmärkningar.
