# Besiktningsprotokoll

Anticimex Försäkringsbesiktning i samarbete med Fastighetsbyrån

| Fastighetsadress:<br>Nolby 324 | |

| Besiktningsdatum:<br>2025-10-21 | Protokollnummer:<br>69319824 |

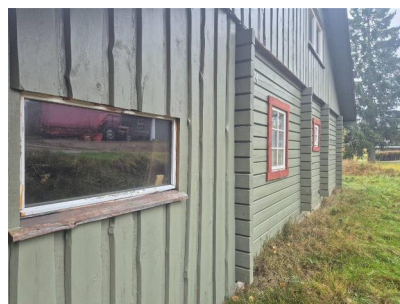
Mindre färgsläpp finns och "blödningar" av kåda.

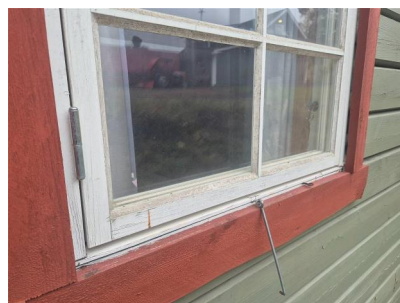
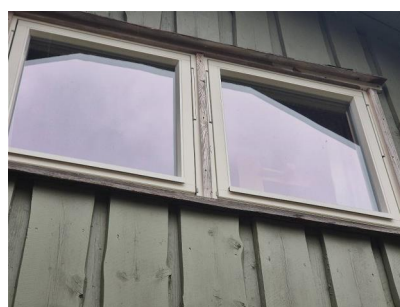
Torrspäckor finns på fönster.

Dessa bedöms inte ha lett till bakomliggande skador.

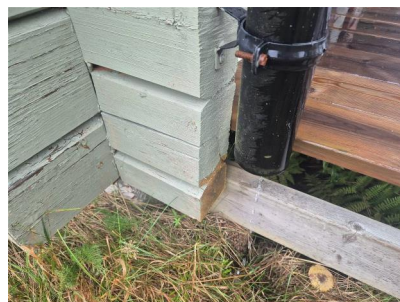
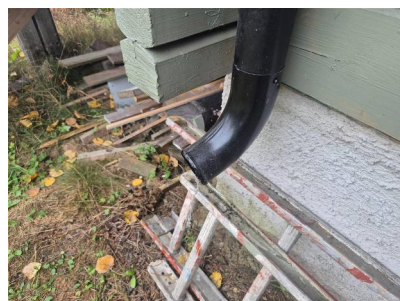
Stuprör avslutas nära husliv och hängrännor bör rengöras från löv/skräp.

Stuprör som avslutas intill husliv (ovan mark) kan medföra en ökad fuktbelastning på grundmur/sockel med fuktrelaterade skador som följd.

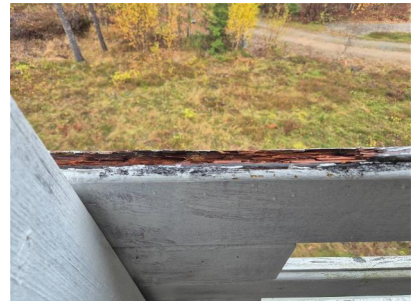
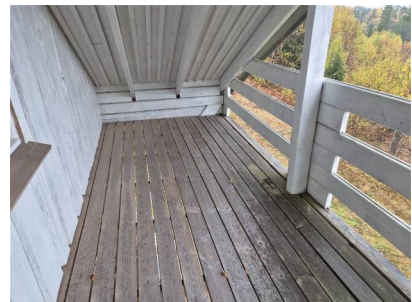
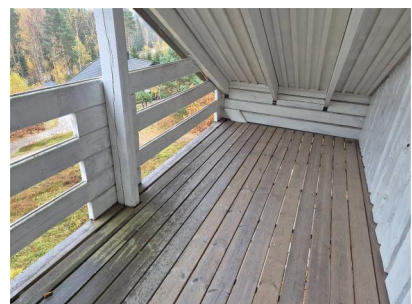
Mindre påväxt finns på golvtrallen.

Liten rötskada på överliggare till räcket - se bild.

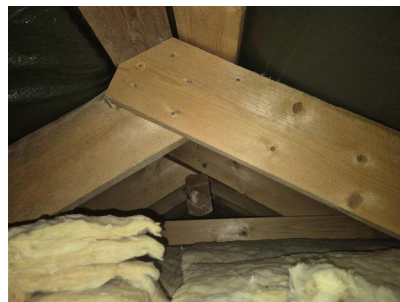
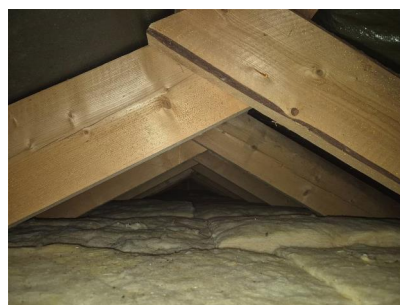
Underlagstaket består av plastfolie (presenning)

Eftersom underlagstaket består av plastfolie finns risk vid ogynnsam väderlek att regnvatten/snö tränger in under den yttre takbeläggningen och ner mellan plastöverlapp eller i andra otätheter med läckage på vindsutrymmet som följd.

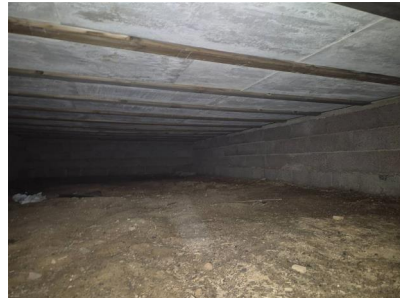
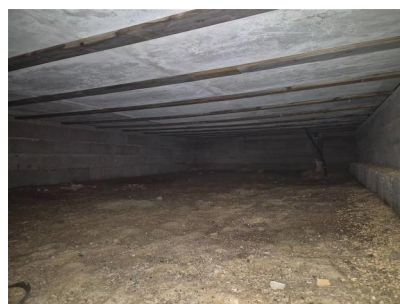
Fuktkvoter uppmättes i träskyddsbehandlad blindbottenbräda till 22% (observera att tryckimpregnerade trädetaljer kan falskt påvisa förhöjda värden)

På marken finns spill av organiskt material, ingen ångspärr mot markytan. Spår av mikrobiell påväxt finns på undersida mineritskivor.

Mikrobiell påväxt finns på bjälklagets undersida.

Den upptäckta mikrobiella påväxten på bjälklagets undersida indikerar att grunden under delar av året är så pass fuktig att mikroorganismer utvecklas. Detta kan i sin tur leda till rötskador i konstruktionen. För att undvika detta så måste krypgrundens klimat bli torrare.

Vi rekommenderar att du installerar en krypgrundsavfuktare. Läs Anticimex faktablad om krypgrunder för tips och råd.

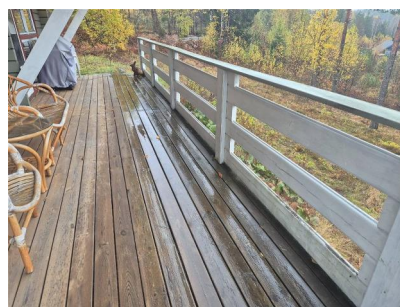
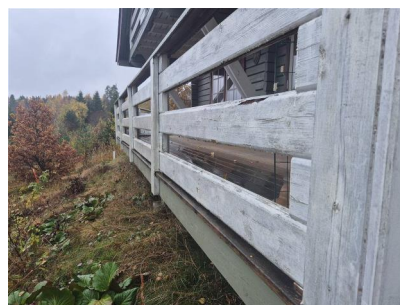
Altanräcke har mindre rötskador.

Mindre rötskador finns i altanräcke.

Dessa delar bör bytas ut.

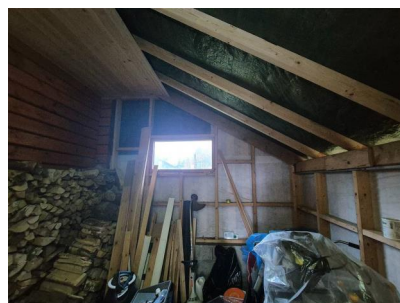
Grusbädd som golv, öppet till underlagstak av presenning.

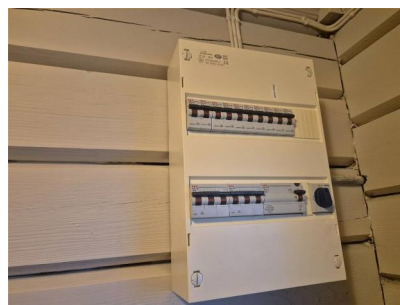
Gruppförteckning över elcentralen saknas.

"Gruppförteckning" är en lista som ska vara placerad vid elcentralen. Den visar vilka säkringar som är anslutna till vilka armaturer, vägguttag och apparater. Den är också till för att underlätta vid felsökning och elarbeten.

Kontakta en elektriker för att upprätta en gruppförteckning som placeras i närheten av elcentralen.

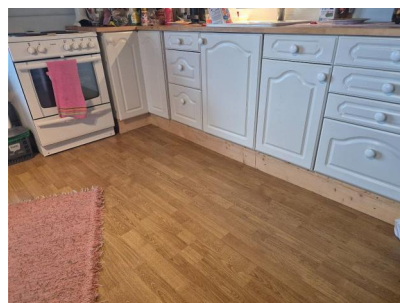
Fuktskydd saknas i diskbänksskåp.

Utan fuktskydd är det svårt att upptäcka läckage från rörledningar. Vatten kan då tränga in i omkringliggande konstruktioner och orsaka fuktskador.

För att upptäcka eventuella läckage, installera ett fuktskydd.

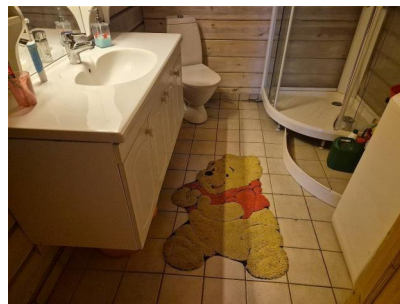
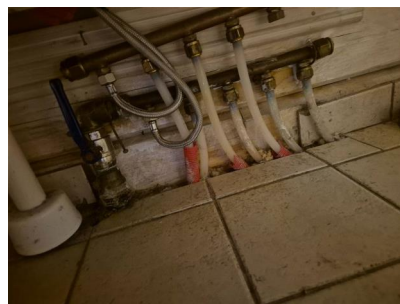
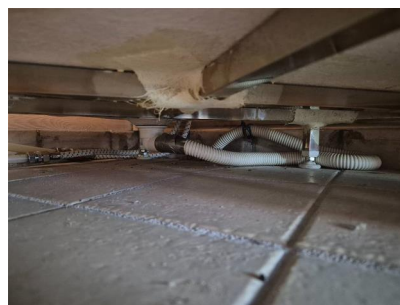
Golvbrunnen är placerad centralt i utrymmet, golvet lutar från golvbrunnen som är högsta punkt. Brunnsmanschett samt klämring finns ej. Duschkabinens avlopp är anslutet till fast avlopp. Sprickor och bomljud finns i golvet och rörgenomföringar finns i golv under handfat/kommod.

Sammantaget finns en ökad risk för fuktskador i golv-och väggkonstruktionen samt intilliggande konstruktioner.

Renovering av utrymmet rekommenderas.  
I samband med renoveringen bör man följa gällande våtrumsregler.

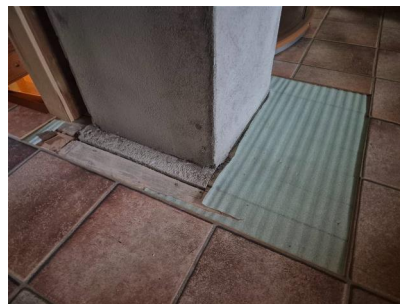
Laminatgolv saknas delvis runt skorstenen- se bild.

Viss golvlutning från skorstenen ut mot ytterväggar.
