# Besiktningsprotokoll

Anticimex Försäkringsbesiktning i samarbete med Fastighetsbyrån

| Fastighetsbeteckning:<br>Branäs 4:581 | |

| Besiktningsdatum:<br>2025-10-22 | Protokollnummer:<br>69329030 |

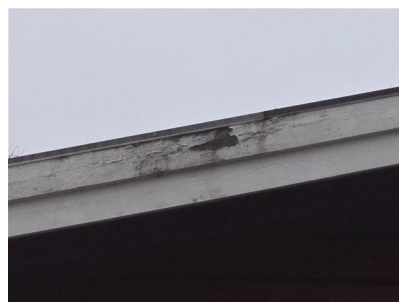
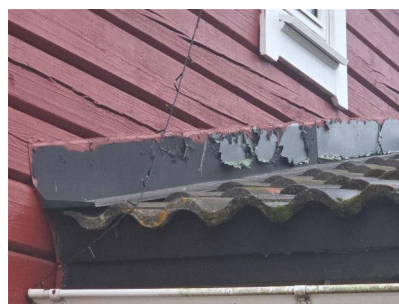
#### Utvändigt / Fasad

Trädetaljer, vindskivor är i behov av underhåll/byte.  
Färgsläpp förekommer på plåtar.

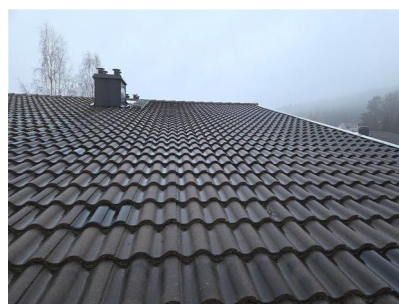
### Utvändigt / Tak

Inget att notera.  
Besiktat från mark och från anliggande steg.

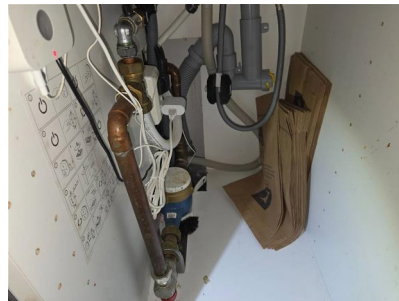
### Entréplan / Kök/Allrum

Fuktskydd saknas i diskbänksskåp.

Utan fuktskydd är det svårt att upptäcka läckage från rörledningar. Vatten kan då tränga in i omkringliggande konstruktioner och orsaka fuktskador.

För att upptäcka eventuella läckage, installera ett fuktskydd.

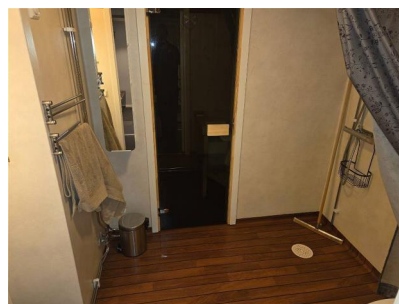
### Entréplan / Dusch/Toalett/Bastu

Plastmatta på golv och vägg  
Varmvattenberedare placerad i bastu

Fuktindikering i utrymmet gav inga förhöjda fuktindikationer.
