Prillan 1:14

Prillan 220

Huset besiktigades 2024-10-28 och ombesiktning utfördes 2025-10-22. O29685

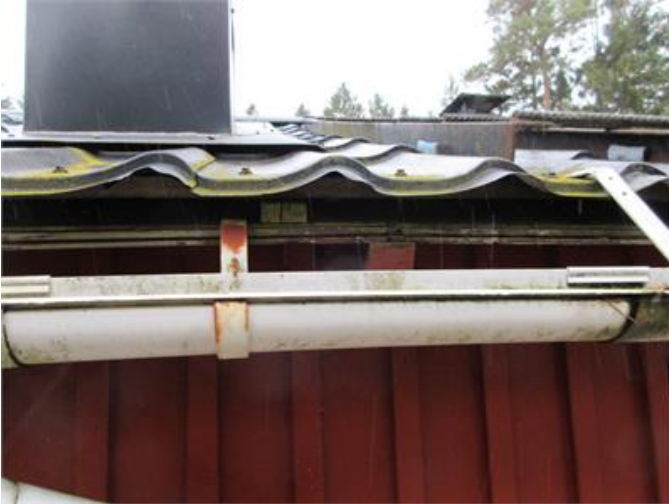
Yttertak		X			Underlagspappen/taket samt delar av plåttäckningen är av äldre standard. Otätheter/brister noterades i plåttäckningen. Fotplåtar och nocktätning finns inte monterat på taket. Lokala färgsläpp noterades på takplåten, se kommentar/riskanalys.
Invändigt					
Krypgrund			X		Byggnaden är uppförd över krypgrunder och i grunderna noterades brister, bla mikrobiell påväxt samt vattenansamling på mark. Grundmuren mot baksidan av huset har fuktgenomslag och i golvbjälklaget finns tryckimpregnerat/rötskyddsbehandlat material. Fuktkvotsmätning är utförd med fuktvärden över kritiskt gränsvärde. Vi rekomenderar att en fortsatt teknisk undersökning utförs av krypgrunderna. Se även kommentar/riskanalys samt bilagan kontroll av konstruktion.
Entréhall		X			Fog/klinkersläpp noterades i golvet.
Dusch/wc			X		Våtutrymmet är av äldre standard där brister förekommer. T.ex. förekommer det tätmassa/mjukfog runt klinkerramen samt bristfälligt fall/bakfall på golvet. Kontakta en fackman för vidare kontroll/åtgärd, se kommentar/riskanalys. (Duschkabin finns i utrymmet).

Tak: Då underlagspappen/taket samt delar av plåttäckningen är av äldre standard och när brister förekommer har det ett minskat motstånd mot vatteninträning. Detta i sin tur kan leda till fuktskador som kan påverka byggnaden negativt.

Taket är fuktpåverkat pga av att fotplåtar saknas

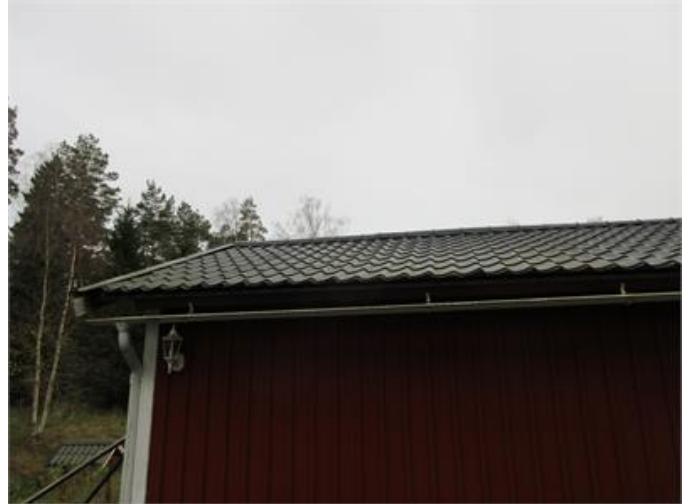
Långt avstånd mellan hängränna och tak samt mellan rännkrokar

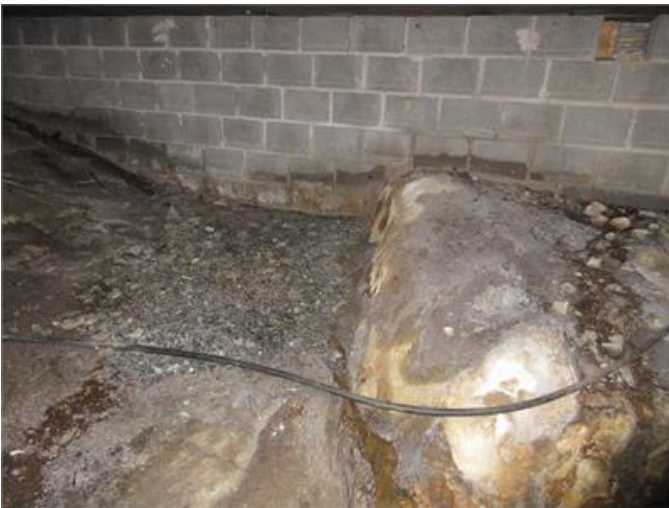
Fuktgenomslag på grundmurar samt mikrobill påväxt på mark

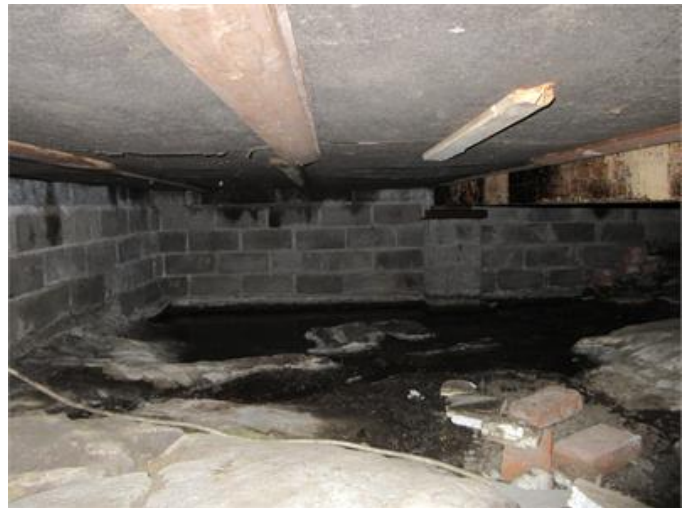
Fuktgenomslag på grundmurar samt vattenansamlingar på mark

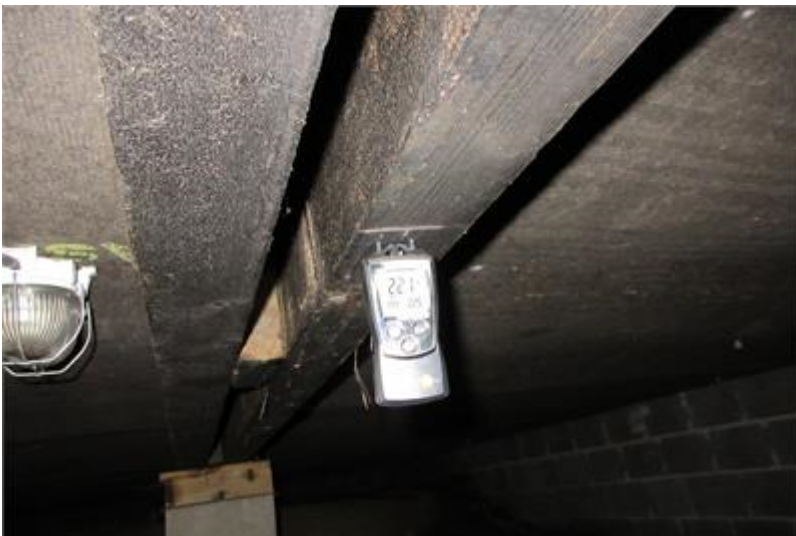
Kritiskt gränsvärde för mikrobiell tillväxt (mögel/bakterier mm) är ca 17 % fuktkvot (FK) i trä och för rötsvampstillväxt ca 28 %.

Fyra stickprovsvis fuktmätningar utfördes i undersidan av golvbjälklaget. Fuktkvoten mättes mellan 20 % och 23 % vilket är över det kritiska gränsvärdet för mikrobiell tillväxt.

Notera att stickprovsmässig undersökning är utförd med mätvärden över kritiskt gränsvärde. I grunden noterades också en avvikande lukt. För att säkert fastställa krypgrundens kondition och fuktstatus måste en mer omfattande undersökning utföras.
