**Fastighetsuppgifter**

Sparpenseln 4

Skolhagsvägen 5

Byggnadsbeskrivning  
Enplanshus med källare

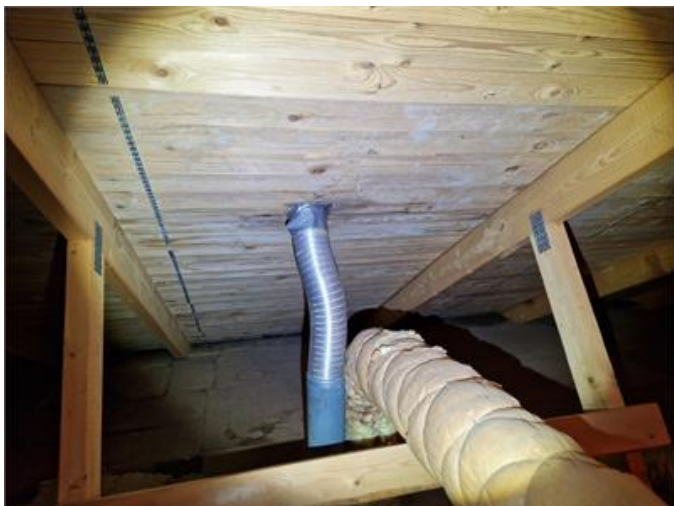
| Besiktningsresultat | | | | | |
|---|---|---|---|---|---|
| Vind | | X | | | Missfärgning förekommer i underlagstak runt genomföring. Detta bör kontrolleras regelbundet för att se om förändringar sker och om åtgärder behöver vidtas. Se även bild sid 5. |

Vind:  
Missfärgning förekommer i underlagstak runt genomföring.

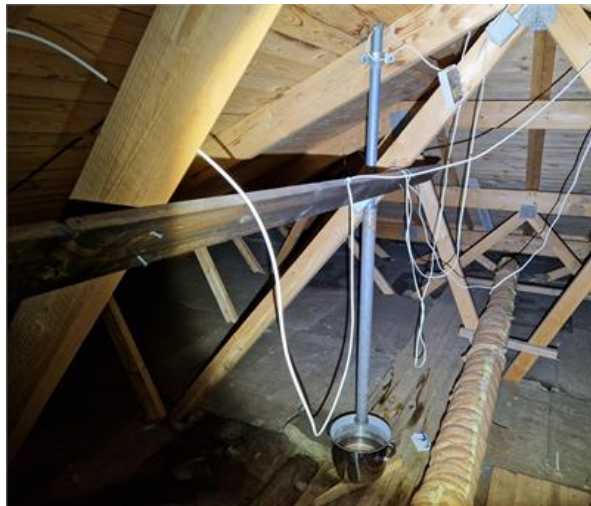
| Besiktningsresultat | | | | | |
|---|---|---|---|---|---|
| | | | X | | Vatten samlas upp i kärl under rör till TV-antenn. Bör åtgärdas. Se även bild sid 5. |

Vind:  
Vatten samlas upp i kärl under rör till TV-antenn.

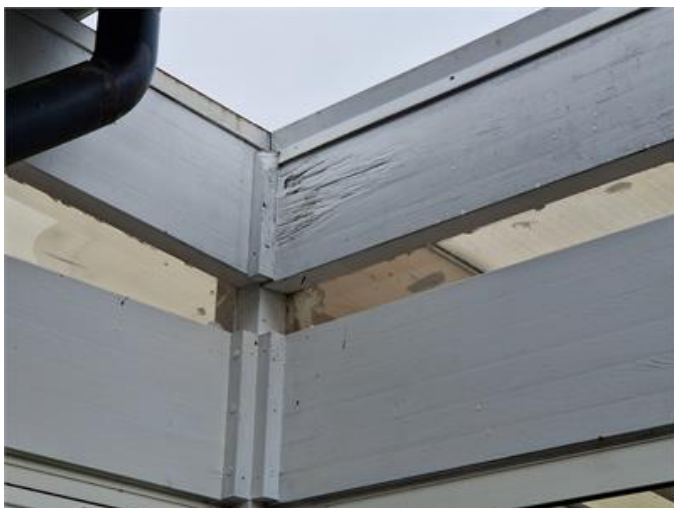
| Besiktningresultat | | | | | |
|---|---|---|---|---|---|
| Altan/Uterum | | X | | | - Delvis behov av målning/underhåll.<br>- Altantrappa ostabil.<br>- Lokal rötskada noterades i Uterumskonstruktion. Se även bild sid 5. |

Altan/Uterum:  
Lokal rötskada noterades i Uterumskonstruktion.
