# Besiktningsprotokoll

Anticimex Försäkringsbesiktning i samarbete med Fastighetsbyrån

| Fastighetsadress:<br>Solhaga 521 | |

| Besiktningsdatum:<br>2025-10-22 | Protokollnummer:<br>69327777 |

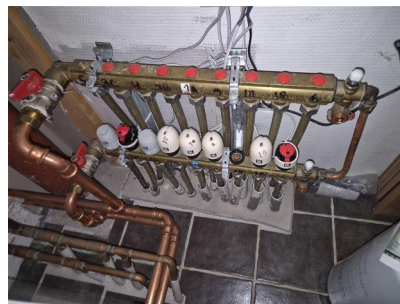
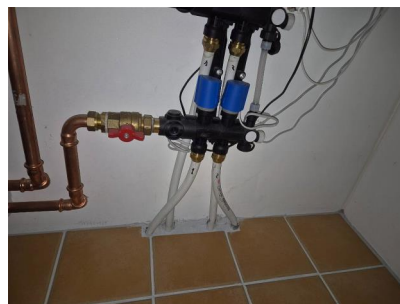
### Hela huset / Allmänt

Rörslits saknar vattentät botten.

En rörslits ska ha en vattentät botten och vara försedd med skvallerrör. När det saknas ökar risken för att ett läckage inte upptäcks i tid. Det kan leda till fuktskador i omkringliggande konstruktioner.
