Besiktningssprotokoll

Anticimex Försäkringsbesiktning i samarbete med Fastighetsbyrån

Fastighetsbeteckning: Mem 1:23	
Fastighetsadress: Mem Vinkällan 5	
Postnummer: 614 92	Ort: Söderköping

Försäkringsbesiktning

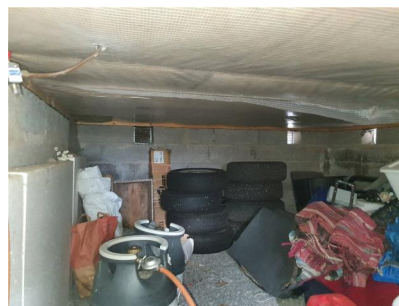
Vid kontroll av konstruktionen i krypgrund uppmättes fuktvärden under kritisk fuktnivå för mikrobiell tillväxt och normal lukt upplevdes.

Golvbjälklaget ovan den uteluftsventilerade krypgrunden riskerar att drabbas av fuktskador på grund av naturlig fuktpåverkan. Detta kan i sin tur leda till mikrobiella skador (angrepp av mikroorganismer) som kan leda till att mikrobiell lukt sprids till boendemiljön.

Fuktkvoten uppmättes till 12%.

Risk för mikrobiell påväxt föreligger om fuktkvoten överstiger 17%

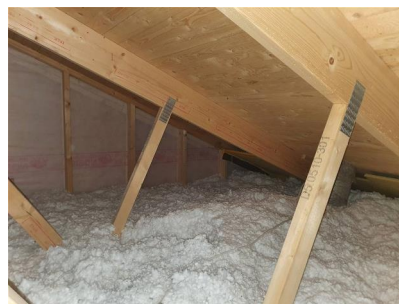
Vid kontroll av vinden uppmättes fuktvärden under kritisk fuktnivå för mikrobiell tillväxt och en normal lukt upplevdes.

Fuktkvoten i underlagstak uppmättes till 10%.
Risk för mikrobiell påväxt föreligger om fuktkvoten överstiger 17%.

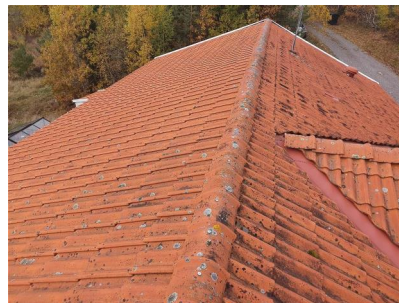
Inget att notera.

Tak besiktat via takstege.

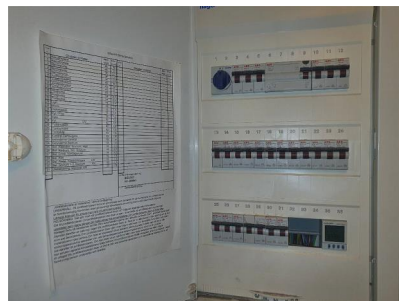
El-centralen har jordfelsbrytare.

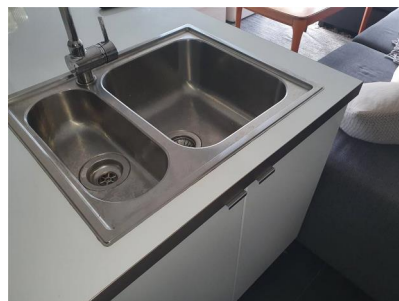
Fuktskydd finns ej i diskbänkskåp.

Utan fuktskydd är det svårt att upptäcka läckage från rörledningar. Vatten kan då tränga in i omkringliggande konstruktioner och orsaka fuktskador.

För att upptäcka eventuella läckage, installera ett fuktskydd.

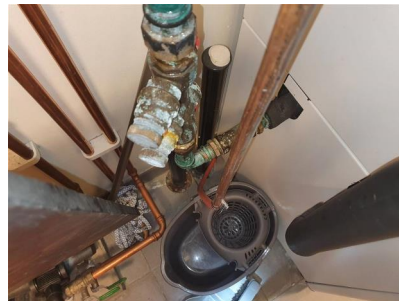
Kondensutfällning eller mindre läckage noteras på rör.
Kontakt med en rörmokare rekommenderas för kontroll och åtgärd.
