# Besiktningsprotokoll

Anticimex Försäkringsbesiktning i samarbete med Fastighetsbyrån

| Fastighetsbeteckning:<br>Järvsö-Hamre 1:40 | |

| Besiktningsdatum:<br>2025-10-06 | Protokollnummer:<br>69308175 |

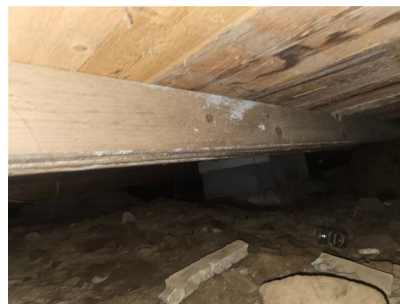
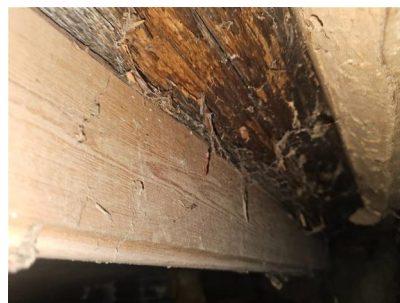
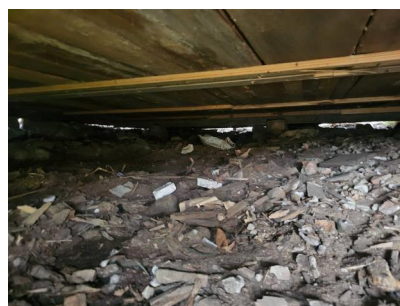
Huset som är från sent 1800-tal och står på en torpargrund. Taket är belagt med korrugerad plåt. I grunden uppmättes förhöjda fuktvärden samt att det noterades viss påväxt i grunden. Det är ganska vanligt i äldre hus med denna typ av grund.

Torpargrunden har brister:

Förhöjd fuktkvot om 22 % uppmättes.

Rötskador påträffas i grunden.

Organiskt material finns på marken.

Det finns risk för mikrobiell tillväxt om den relativa fuktigheten (RF) i den omgivande luften är över 75 %. I furuvirke motsvarar det en fuktkvot (FK) på 17 %.

Det här är något som behöver följas upp noggrant, eftersom fuktproblem i grunden på sikt kan påverka både konstruktionen och inomhusklimatet negativt. Därför rekommenderas en fördjupad undersökning av grundens skick.

Vi rekommenderar en fördjupad undersökning av grunden/bjälklaget

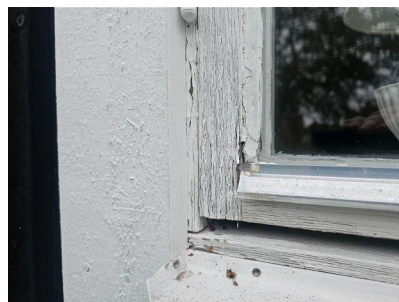
Fönster har färgsläpp och torrsprickor.

Fönsterbågar och fönsterkarmar där målningsbehov finns riskerar att få fukt- och rötskador på grund av sämre vattenavvisande förmåga.

För att öka livslängden på fönster rekommenderas målning och underhåll.

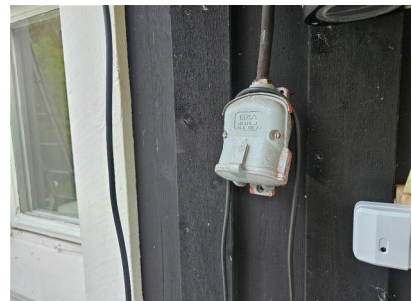
3-fasuttag i metall finns.

Denna typ av uttag tillverkas inte längre då de anses medföra en stor risk för personskada.

Kontakta en elektriker för kontroll och åtgärd.

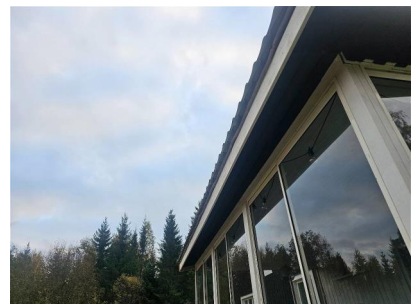
Hängränna saknas.

När hängrännor saknas utsätts fasad och grund för ökad fuktbelastning, vilket i sin tur kan leda till fuktskador i bakomliggande konstruktioner.

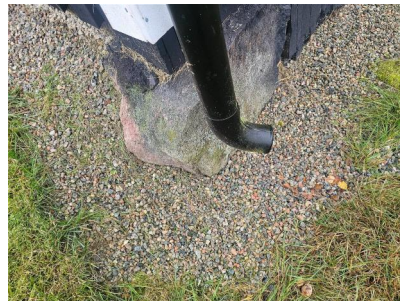
Stuprör är inte anslutet till markledning.

Stuprör som inte är anslutet till markledning kan medföra en ökad fuktbelastning på grundmur/sockel som i sin tur kan leda till fuktrelaterade skador.

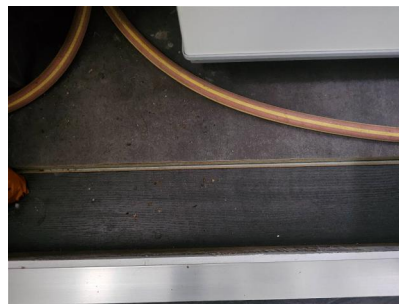
Golvbrunn finns inte i utrymmet.  
Skarven mellan plastmatta och laminatgolv är otät.

I denna typ av utrymme bör en golvbrunn finnas. Avsaknaden utgör en ökad risk för fuktskador i omkringliggande konstruktioner.

Risk finns vid läckage att vatten rinner ner i underliggande konstruktioner.

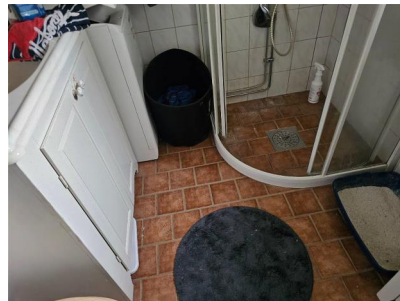
Våtutrymmet har äldre yt-/tätskikt.

Eftersom funktionen, som innebär att ytskiktet/tätskiktet ska vara vattentätt, kan vara nedsatt finns en ökad risk att vatten tränger igenom ytskiktet/tätskiktet med vattenskador i omkringliggande konstruktioner som följd.

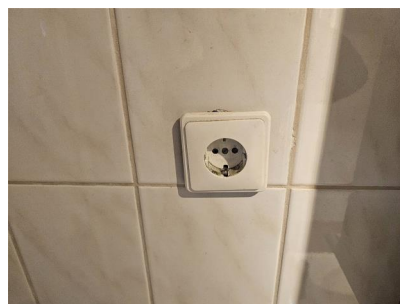
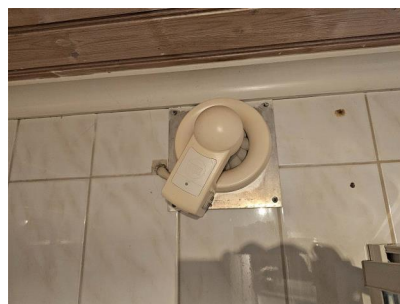
Eluttag sitter löst.  
Fläkten låter mycket,

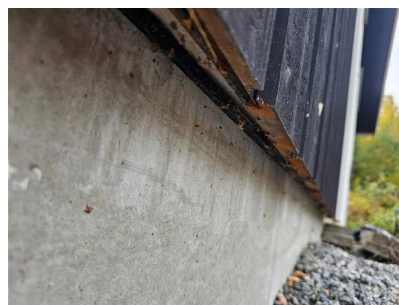
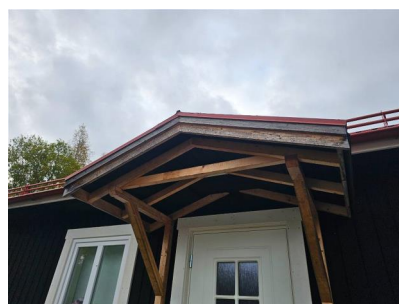
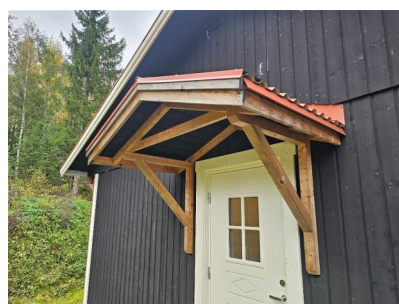
Noterades att ändrät inte är målat överallt.  
Även trädetaljer på tak är omålade.

Rekommenderas att man målar för att förlänga livslängden på fasaden.

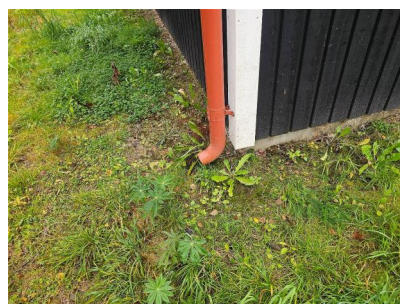
Stuprör är inte anslutet till markledning.

Stuprör som inte är anslutet till markledning kan medföra en ökad fuktbelastning på grundmur/sockel som i sin tur kan leda till fuktrelaterade skador.

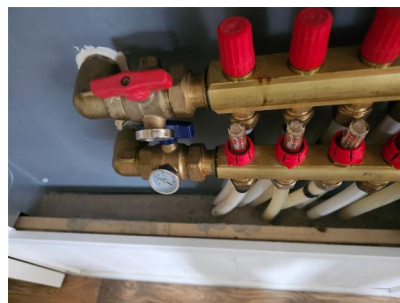
Skåpets botten är flytspacklad. Det går därför inte att se huruvida rör genomföringarna har tätats. Det saknas även sprutsydd mot täcklocket i trämaterial vilket avviker från gällande branschregler och monteringsanvisningar.

Bristerna kan leda till fukt- och vattenskador.

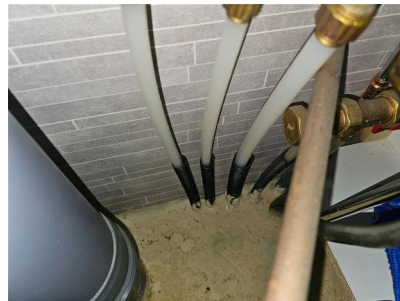
Rör genomföring finns i golv.

När rör genomföringar finns i golv är det inte fackmässigt\* utfört. Rör genomföringar i golv medför en ökad risk för att vatten tränger ner i omkringliggande konstruktioner och orsakar fuktskador. \*Fackmässigt utförande innebär att arbetet ska utföras enligt Boverkets byggregler, gällande branschregler samt monteringsanvisningar för samtliga material.
