**Fastighetsuppgifter**

Irisen 2

Pionvägen 2

| Besiktningsdatum | 2025-10-22 |

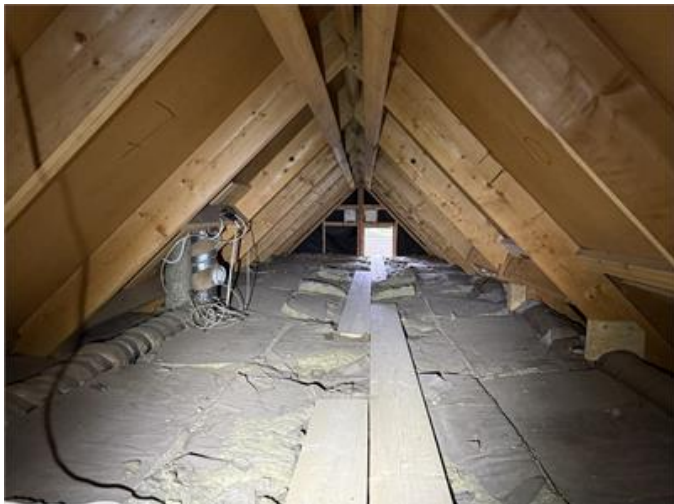
| Besiktningsresultat | | | | | |
|---|---|---|---|---|---|
| Vind: | | X | | | Spår av läckage i underlagstaket i form av fuktfläckar. På underlagstak förekommer även mikrobiell påväxt i begränsad omfattning, se kommentar/riskanalys. |

Översiktsbild vind

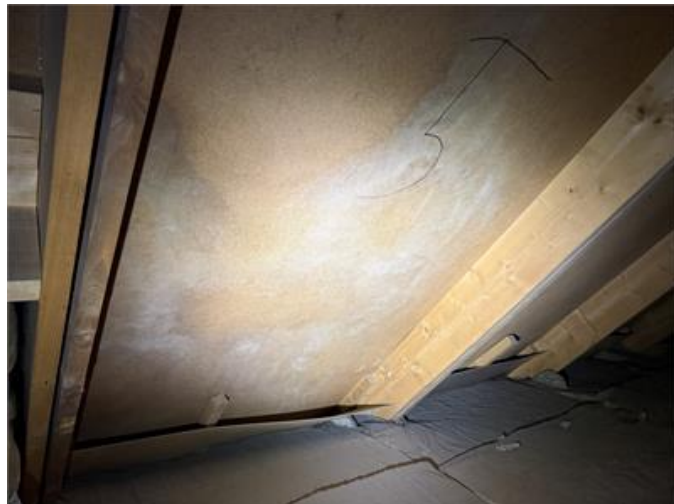
Fuktfläckar förekommer i underlagstaket, dessa fuktfläckar kan vara från tiden innan takomläggningen. Det förekommer även mikrobiell påväxt på underlagstaket i begränsad omfattning. Mikrobiell påväxt är också vanligt förekommande i äldre hus och kan antyda att vindsutrymmet tillförs fukt inifrån bostaden och kondenserar mot det kalla yttertaket, eller att uteluften är så fuktig så att mikroorganismer kan tillväxa. Det rekommenderas att fuktfläckar, påväxt samt missfärgningar hålls under uppsikt och ökar dessa i storlek eller annan förändring sker bör kontakt tas med fackman för åtgärdsförslag.

Exempel på spår av läckage i underlagstak

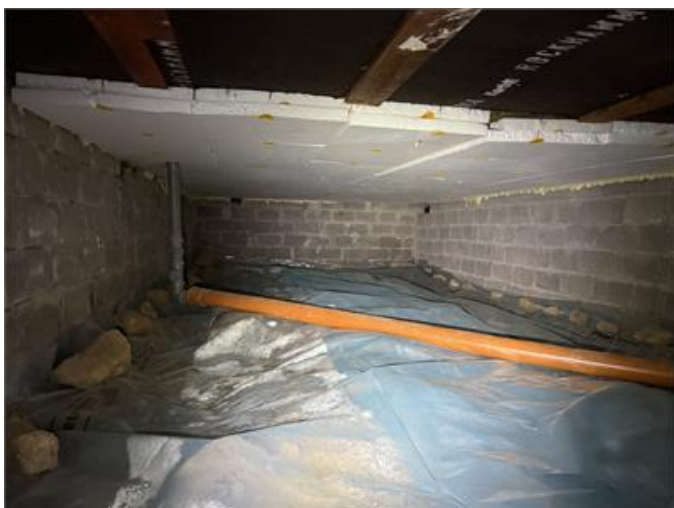
| Besiktningsresultat | | | | | |
|---|---|---|---|---|---|
| Krypgrund: | | | X | | Krypgrund är en riskkonstruktion, i utrymmet noterades brister, se kommentar/riskanalys samt bilaga 1. |

Översiktsbild krypgrund

Kritiskt gränsvärde för \*mikrobiell tillväxt i trä är ca 17% fuktkvot. Mättnadsgraden i trä ligger på ca 28% fuktkvot. (\*=Samlingsnamn på flertalet mikroorganismer så som bakterier, mögel och likvärdigt). Kontroll av konstruktion utfördes genom stickprovsmässig fuktmätning i trossbottenbrädor. Fuktkvoten uppmättes till >18% fuktkvot. Vid tillträde till utrymmet noterades viss avvikande lukt.

För att utreda orsaken och omfattningen av uppmätta fuktkvotvärden samt avvikande lukt rekommenderas det att en fördjupad undersökning utförs. Gäller hela krypgrunden.

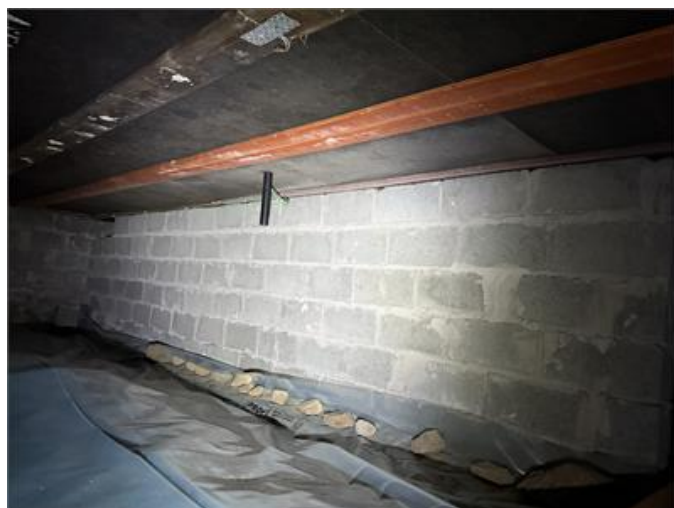
Översiktsbild krypgrund
