**Fastighetsuppgifter**

Ryggåsen 3

Gulspörregatan 18

## Bilaga 1 för kontroll av valda konstruktioner

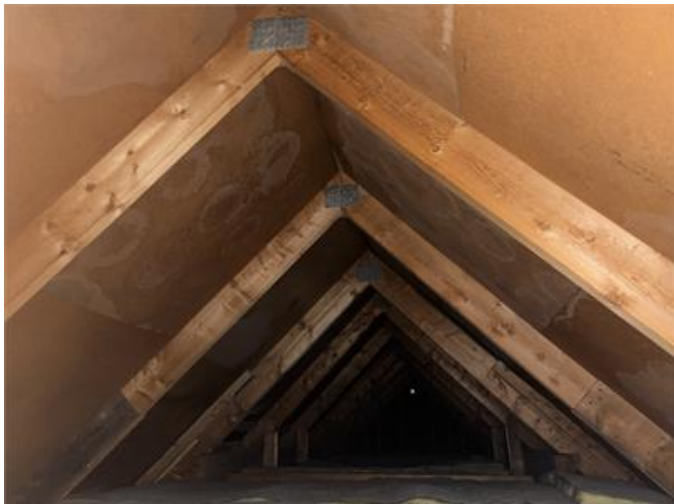
| Besiktningsresultat | | | | | |
|---|---|---|---|---|---|
| Nockvind | | X | | | Besiktigad från lucka. |
| | | X | | | Fuktfläckar förekommer på underlagstak av board, vilket är relativt normalt för konstruktionstypen. Takets insida bör regelbundet kontrolleras. |

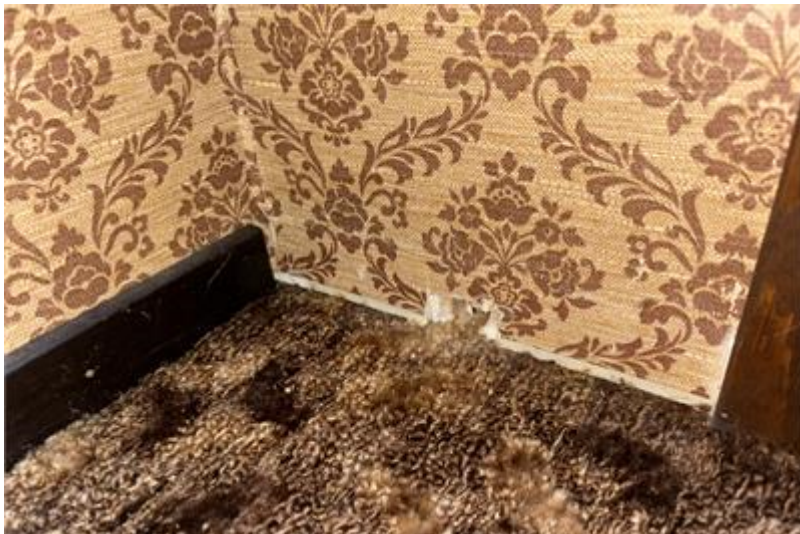
| Byggnadsdel | Väggsyll i Hall |

Fuktkvoten i träsyll uppmättes till 12% FK.

Det kritiska gränsvärdet för mikrobiell tillväxt brukar anges till ca 17% fuktkvot (FK).

Uppmätt värde ligger under gränsvärdet för mikrobiell påväxt.
