Vemdalens Kyrkby

53:124

Ripfjället Bodknallevägen 16

| Uppdragsnummer | Z2381 |

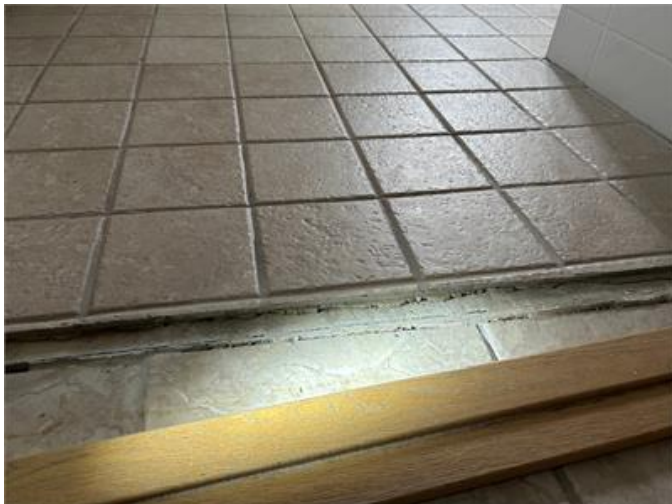
| Besiktningsresultat | | | | | |
|---|---|---|---|---|---|
| | | X | | | Uppvik av tätskikt vid tröskel saknas. |

Uppvik saknas på tröskel.

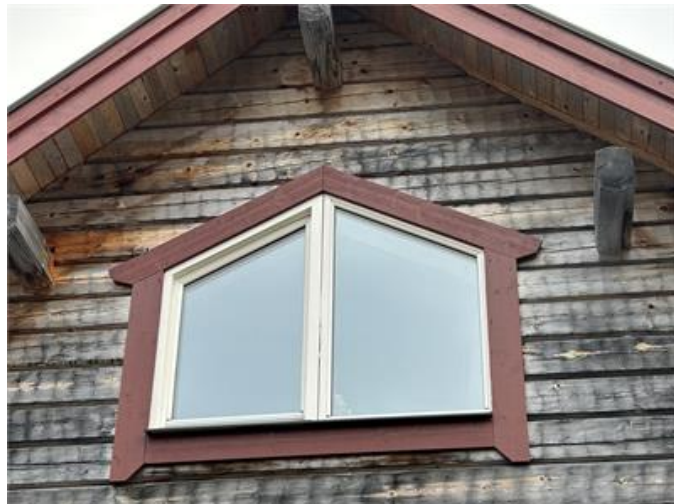
| Besiktningsresultat | | | | | |
|---|---|---|---|---|---|
| Fönster | | X | | | Delar av fönsterbleck har bristfällig lutning, vilket kan leda till att fukt tränger in i underliggande väggkonstruktion. Överbleck saknas på delar av fönster. |

Överbleck saknas.

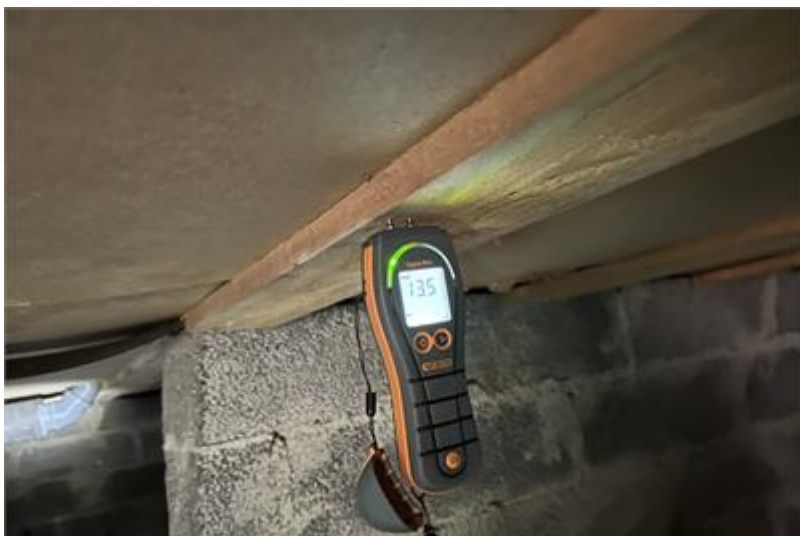
Golvbjälklaget ovan den uteluftsventilerade krypgrunden riskerar på grund av naturlig fuktpåverkan att drabbas av fuktskador. Detta i sin tur kan leda till mikrobiella skador (angrepp av mikroorganismer, rötsvampar etc.) som kan resultera i att mikrobiell lukt sprids till boendemiljön. Det kan förväntas att det finns fuktelaterade skador i krypgrunden i något avseende när golvbjälklaget har en träkonstruktion, dock noteras inga avvikelser för dagen.

Notera att stickprovsmässig undersökning är utförd samt att mätvärden normalt sett kan variera över årstiderna. För att säkert fastställa konstruktionens kondition och fuktstatus måste en mer omfattande undersökning utföras.
