Klövsjö 1:109

Kull-Johannesvägen 1

| Uppdragsnummer | Z2382 |
| Besiktningsdatum | 2025-10-20 |

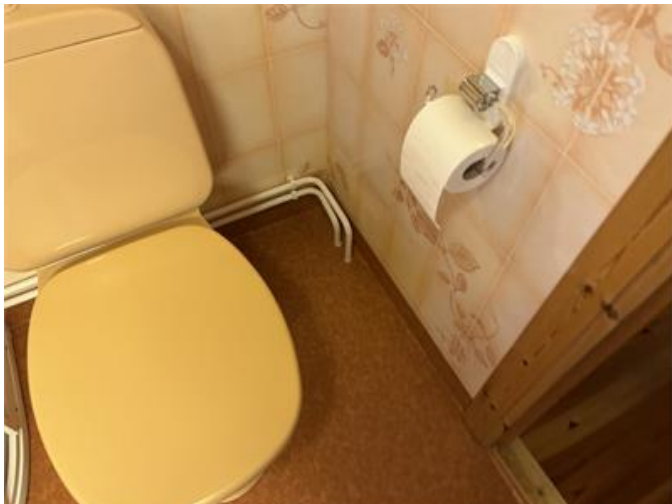
| Besiktningsresultat | | | | | |
|---|---|---|---|---|---|
| | | X | | | Rörgenomföringar i golv, risk för fuktskador.<br>Delar av golv har något svag golvlutning till golvbrunn. |

Rör genomföring i golv.

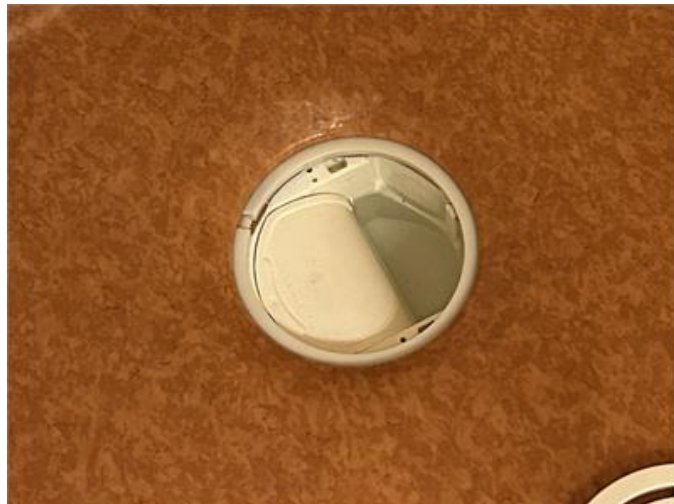
| Besiktningsresultat | | | | | |
|---|---|---|---|---|---|
| WC/Dusch | | | X | | Utrymmet har äldre standard och renoveringsbehov föreligger, se därför info på protokollets sista sida pos. 12.<br>Plastmatta i golvbrunn bedöms ej vara korrekt skuren (synlig under klämring), ev. justering bör utföras av fackman. |

Synlig plastmatta i golvbrunn.
