**Fastighetsuppgifter**

Sjörtorpet 80

Slåttervägen 150

| Uppdragsnummer | G35607 |

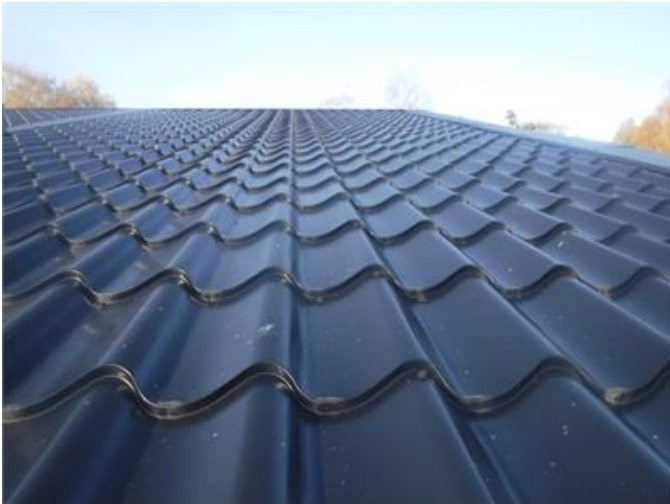
| Besiktningsresultat | | | | | |
|---|---|---|---|---|---|
| Tak | | | | | Yttertaget är besiktigt från stege ställd mot hängrännor. |

Tak: Yttertaket är besiktigat från stege ställd mot hängrännor.

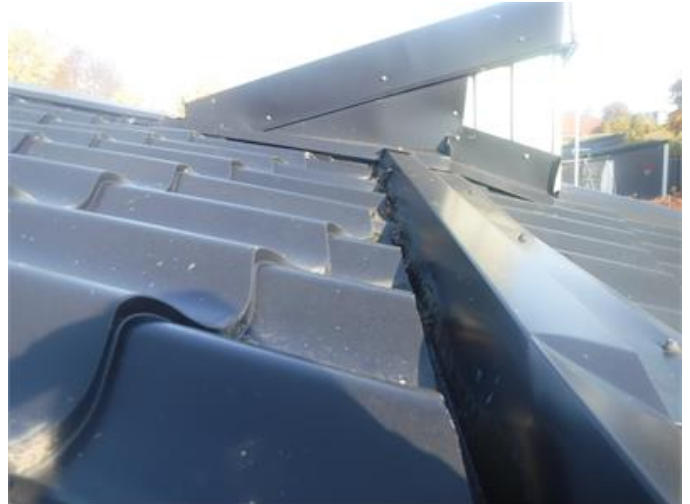
| Besiktningsresultat | | | | | |
|---|---|---|---|---|---|
| | | X | | | Ovanför taket till entrén har en plåtanslutning utförts för att leda vattnet till hängrännan, det är viktigt att hålla rent vid den plåtanslutningen. |

Ovanför taket till entrén har en plåtanslutning utförts för att leda vattnet till hängrännan, det är viktigt att hålla rent vid den plåtanslutningen.

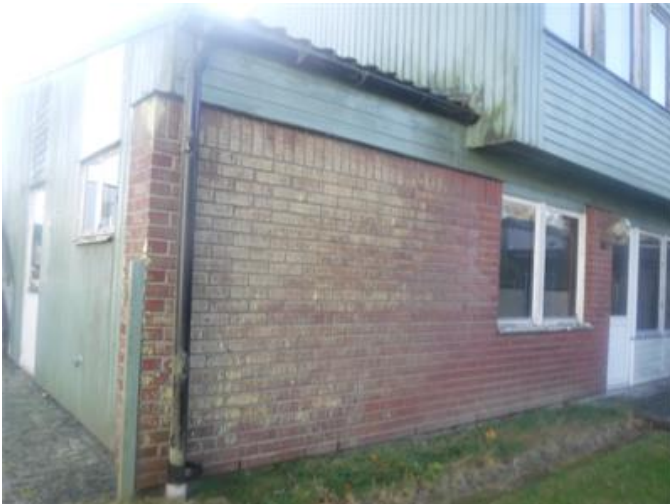
| Besiktningsresultat | | | | | |
|---|---|---|---|---|---|
| Fasad | | X | | | Det finns beklädnadsbrädor som är i behov av underhåll/målning. Tegelfasad på baksidan har missfärgningar/mosspåväxt, ett träd står nära huset som kan vara en orsak. |

Det finns beklädnadsbrädor som är i behov av underhåll/målning. Tegelfasad på baksidan har mosspåväxt, ett träd står nära huset som kan vara en orsak.

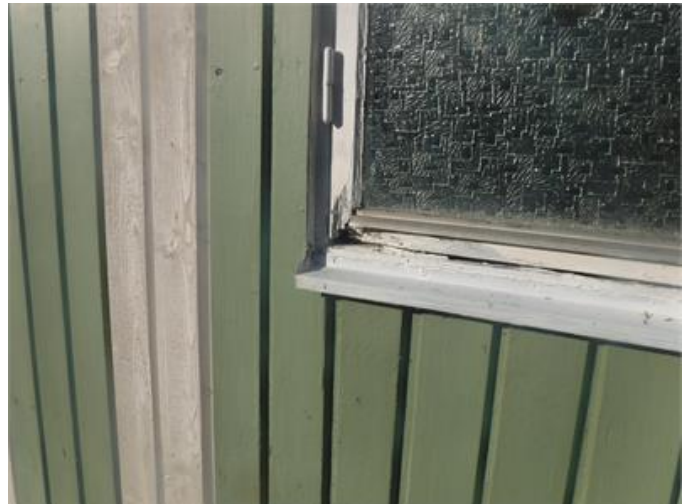
| Besiktningsresultat | | | | | |
|---|---|---|---|---|---|
| Fönster/Dörrar | | | X | | En del fönster och dörrar är i sämre skick och i behov av byte, omfattningen av byttesbehovet rekommenderas undersökas vidare. |

En del fönster och dörrar är i sämre skick och i behov av byte, omfattningen av byttes behovet rekommenderas undersökas vidare.

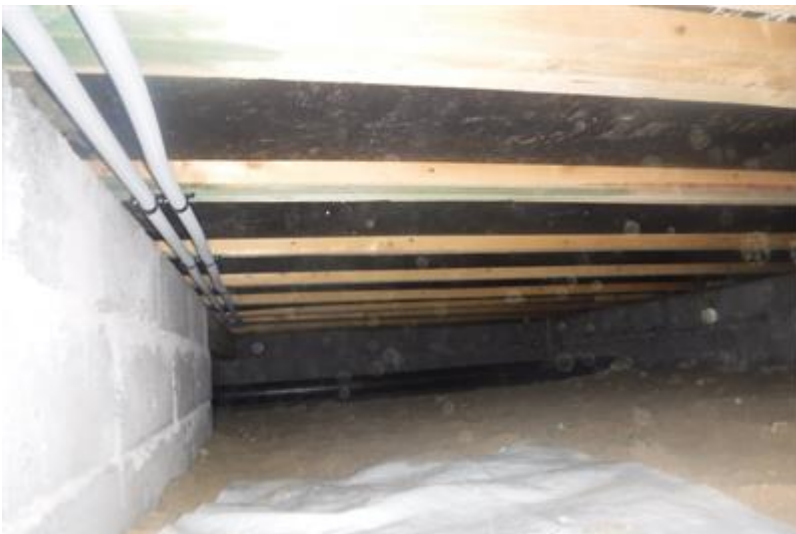
En ouppvärmad och utomhusventilerad grund betecknas som en riskkonstruktion med avseende på fukt- och mikrobiella skador. Risk finns att avvikande lukter sprids och upplevs i boendemiljön. Det finns träskyddsbehandlat virke i bottenbjälklaget som kan avge och sprida kemisk lukt. En del virkesspill förekommer på marken som rekommenderas städas bort.

Kontroll av konstruktion visade fuktkvoter på ca 14% i bottenbjälklaget. Det kritiska gränsvärdet för mikrobiell tillväxt brukar anges till ca 16-17% fuktkvot (FK).

Fuktkvoten i en krypgrund växlar med årstiderna. I normalfallet är fuktbelastningen mot krypgrunden som högst under sommartid (juni-augusti) för att sjunka under vinterhalvåret.

Se allmän text om krypgrunden under kommentarer och riskanalys på sida 4 i protokollet.

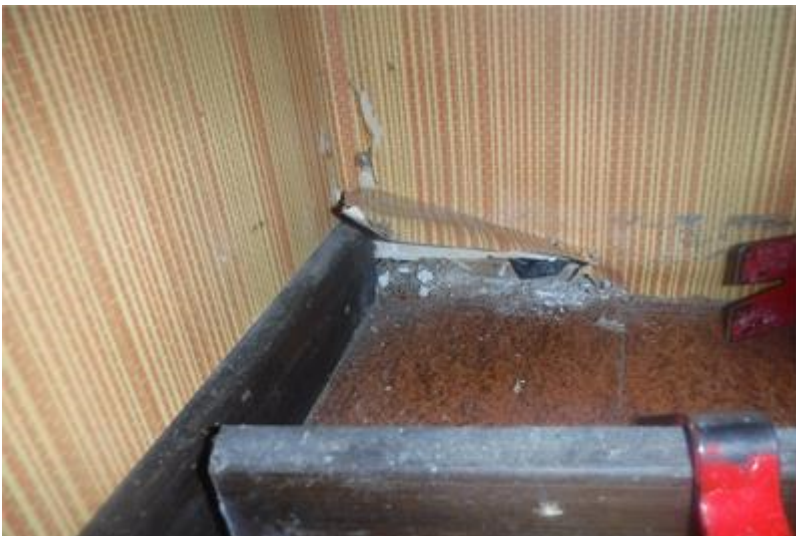
Betongplatta på mark och motfylld yttervägg med angränsande beklädnader och reglade konstruktioner betecknas som riskkonstruktioner med avseende på fukt- och mikrobiella skador, risk finns att avvikande lukter sprids och upplevs i boendemiljön. Det finns flytande golvbeklädnader och reglade väggar samt påreglade väggar till den murade motfyllda väggarna. Stickprovskontroller har utförts vid besiktningen och kontrollen i den påreglade konstruktionen visade hög fukt och avvikande lukt upplevdes i provhålet, se i bilagorna på sida 7 och 8. Det rekommenderas en vidare undersökning för bedömning av åtgärder.

Kontrollen utfördes under trappan i den påreglade väggen.

Kontroll av konstruktion visade fuktkvot på ca 25% i nedre del av påreglad yttervägg. Det kritiska gränsvärdet för mikrobiell tillväxt brukar anges till ca 16-17% fuktkvot (FK). Avvikande lukt upplevdes vid golv/väggvinkel.

Notera att stickprovsmässig undersökning är utförd. Orsaken till och omfattningen av den höga fukten och avvikande lukten rekommenderas kontrolleras vidare.

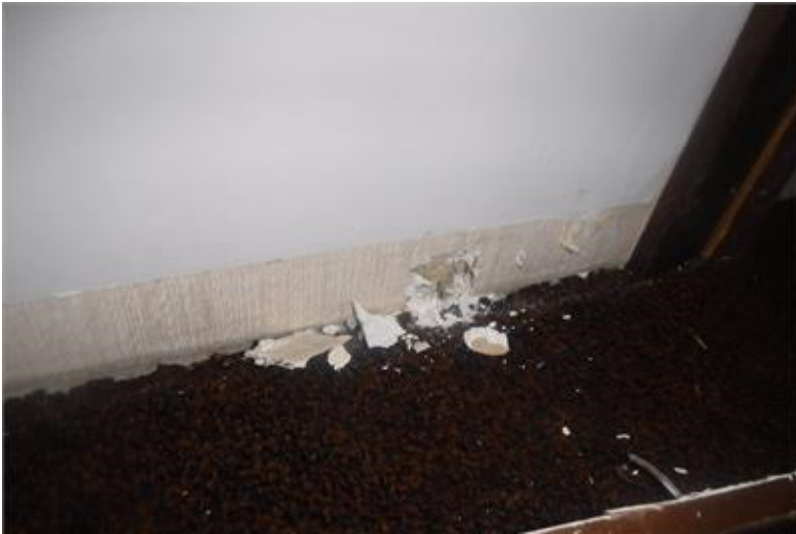
Kontrollen utfördes bakom golvlist mot yttervägg vid altandörren.

Kontroll av konstruktion visade fuktkvot på ca 12% i träskyddsbehandlad syllregel till yttervägg. Det kritiska gränsvärdet för mikrobiell tillväxt brukar anges till ca 16-17% fuktkvot (FK).

Notera att stickprovsmässig undersökning är utförd. För att säkert fastställa konstruktionens kondition och fuktstatus måste en mer omfattande undersökning utföras. Se även allmän text om konstruktionerna under kommentarer och riskanalys på sida 4 i protokollet.
