# Besiktningsprotokoll

Anticimex Försäkringsbesiktning i samarbete med Fastighetsbyrån

| Fastighetsadress:<br>Sörtuttsvägen 91 | |

| Besiktningsdatum:<br>2025-10-20 | Protokollnummer:<br>69333034 |

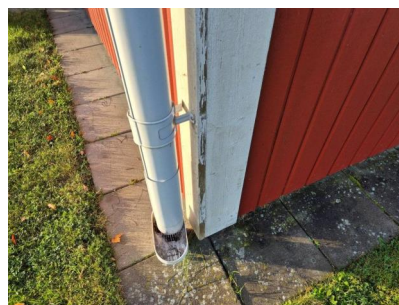
Ett visst behov av målning observerades på fasaden.

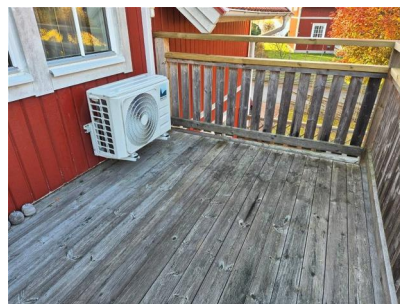
Vissa utedelar till luftvärmepumpar skapar mycket kondensvatten som hamnar mot underliggande/intilliggande fasad/sockel. Detta bidrar till ökar fuktbelastning mot intilliggande konstruktioner.

Om så är fallet även med denna anläggning bör man se till att leda bort vattnet. Observera att besiktning av byggnadens värmesystem eller värmepumpen inte har ingått i uppdraget.

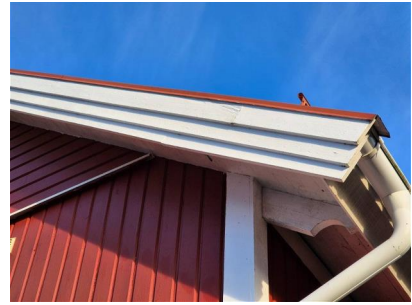
Mindre rötskador observerades i vindskivor.

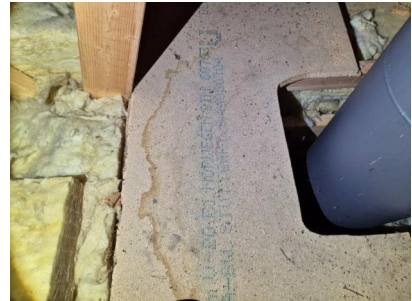
I vindsutrymmet observerades torra fuktfläckar på landgången. Enligt upplysning som lämnades vid besiktningen är detta gamla fläckar.

Vid stickprovskontroll av vinden uppmättes fuktvärden under kritisk fuktnivå för mikrobiell tillväxt och en normal lukt upplevdes.

Det finns risk för mikrobiell tillväxt om den relativa fuktigheten (RF) i den omgivande luften är över 75 %. I furuvirke motsvarar det en fuktkvot (FK) på 17 %. Fuktkvoten i underlagstak/takbjälkar uppmättes till ca 9 %.

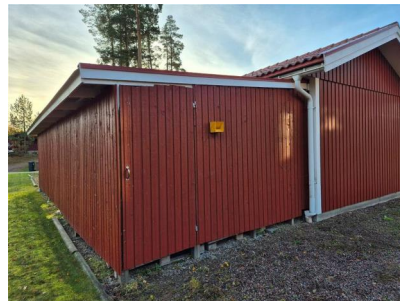
Vid garage med carport är plåttaket på carporten inte anpassad för taklutningen. Vid större snömängder bör man därför regelbundet skotta av taket och gärna komplettera med fler takreglar för en stabilare takkonstruktion. Friggeboden har ett allmänt behov av målning/underhåll utvändigt och på insidan observerade jag uttorkade mattsvetsar som bör åtgärdas. Som köpare till denna fastighet är det viktigt att ta del av hela protokollet, samt att säkerställa att man förstått innebörden av det som står skrivet.

På den vidbyggda carporten är taktäckningen av plåt inte anpassad till taklutningen. Vintertid är rådet att regelbundet ta bort större snömängder för att undvika skador i takkonstruktionen. Förslagsvis kompletteras även med takreglar för en starkare konstruktion.

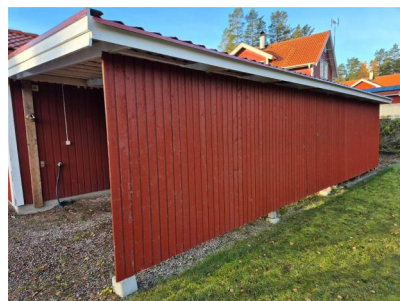
Hängränna saknas och bör kompletteras för att skydda nedanförliggande konstruktioner.

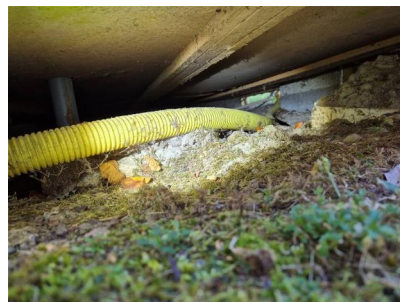
Grundläggningen består av en plintgrund. En plintgrund är en enklare och billigare typ av grundläggning som främst används vid uppförandet av mindre hus och fritidshus.

I en öppen plintgrund kombineras plintar med balkar och fribärande bjälklag eller bärlinor. I öppna kan uteluften fritt röra sig under bjälklaget, vilket gör den bättre ur fuktsynpunkt än kryppgrunden.

Skador kan såklart inträffa i alla grundläggningar men så länge inte sidorna byggs igen vilket då påverkar klimatet i grunden samt att man undviker att lagra material på markytan, är min bedömning att skaderisken är liten i denna typ av grund. Förändras ovanstående förutsättningar ökar också skaderisken.

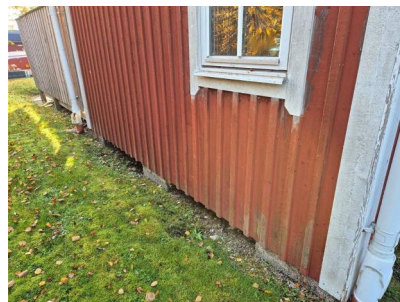
På utsidan av "Friggeboden" finns ett allmänt behov av målning/underhåll.

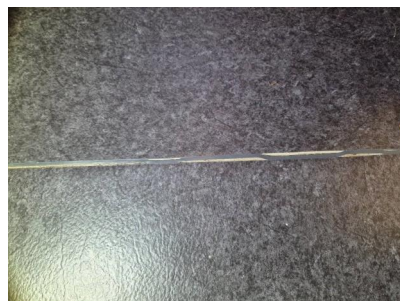
Invändigt observerade jag uttorkade mattsvetsar på golvet vilket vid eventuellt utströmmande vatten kan orsaka fuktskador. Konsultera förslagsvis med en mattläggare angående omsvetsning av skarvarna.

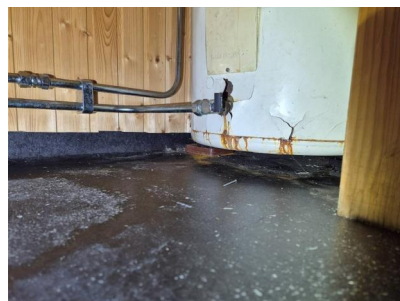
Vidare upplyste uppdragsgivaren om att varmvattenberedaren är trasig och måste bytas ut.

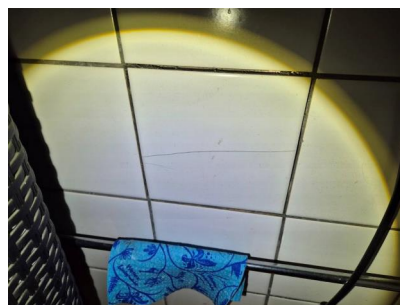
En spricka observerades i en kakelplatta på väggen bredvid toalettstolen. Risken för fuktskador bedöms vara liten utifrån var kakelplattan är placerad.

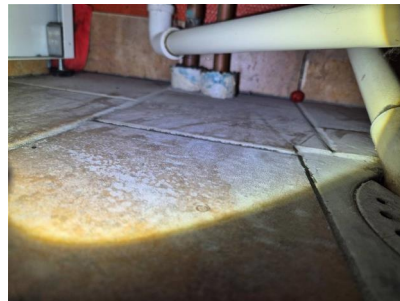
Rör genomföring finns i golvet under tvättstugan vilket är ett avsteg från gällande branschregler när utrymmet byggdes.

Fuktbelastningen är enligt min uppfattning inte lika hög i en tvättstuga som i en duschplats och risken för skador i händelse av utströmmande vatten bedöms vara liten. Skulle däremot rören gå sönder och i värsta fall orsaka en följdskada, riskerar man att få en nedsatt eller utebliven skadeersättning från sitt försäkringsbolag (villahem).
