# Besiktningsprotokoll

Anticimex Försäkringsbesiktning i samarbete med Fastighetsbyrån

| Fastighetsadress:<br>Vattentornsgatan 29 | |

| Besiktningsdatum:<br>2025-10-23 | Protokollnummer:<br>69332338 |

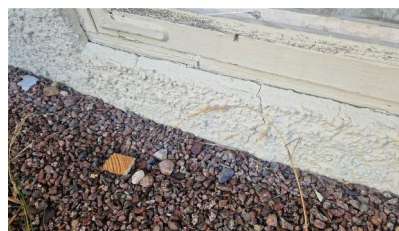
Mindre sprickor finns i sockel enligt förväntan sett till husets ålder.

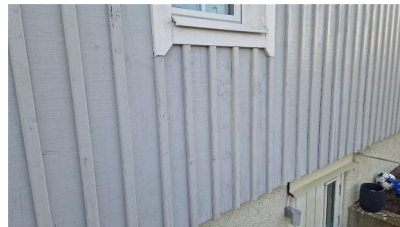
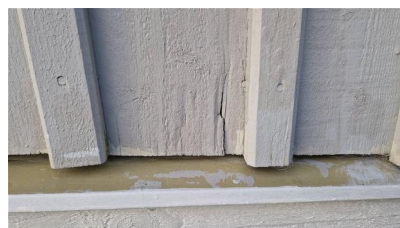
Fasadpanelen har torrsprickor och målningsbehov på gavel till höger om huset.

På motsatt gavel ovanför fönster in mot kök finns en mindre rötskada i panelbräda. Rekommenderas att byta skadad bräda.

Även vindskivor rekommenderas att målas.

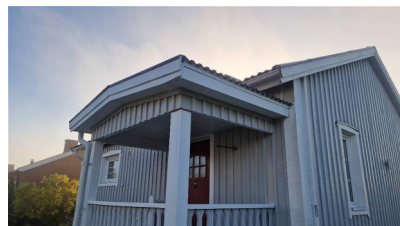
Hängrädda finns inte till höger om veranda.

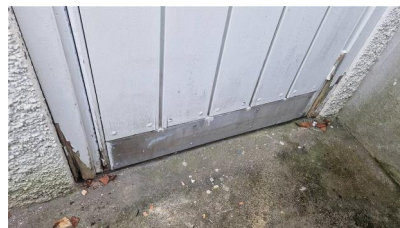
Rötskada har noterats i karm till källardörr.

Det rekommenderas att karm och tröskel byts ut samt att ett fungerande fuktskydd monteras mot betongen för att förhindra framtida skador.

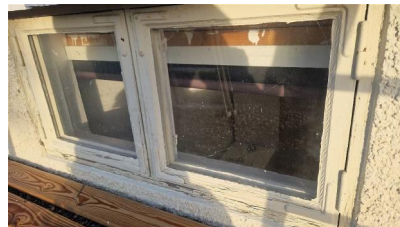
Trädetaljer runt källarfönster är i behov av målning/underhåll. Fönster mot sovrum på baksidan har en spricka i yttre fönsterglas.

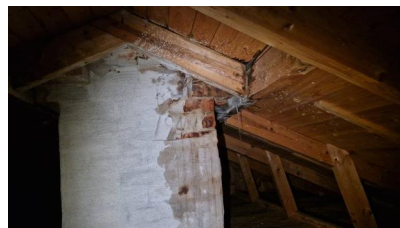
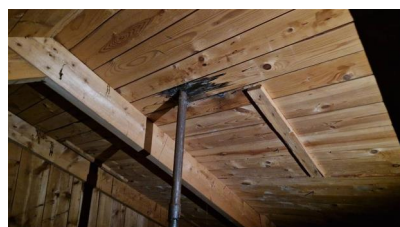
Yttertaket har tydliga brister och bör åtgärdas. Fukt tränger ner i råsponten intill skorstenen, vid genomföringen till expansionskärlet samt vid takutsprånget på vänster sida mot framsidan. Taket är äldre, tegelpannorna är kantstötta och underlagspappen är i dåligt skick. En takläggare bör anlitas för kontroll och åtgärd, och det rekommenderas att hela taket läggs om.

Vid skorstenen samt runt genomföringen till expansionskärlet finns tecken på pågående läckage. Missfärgningar och mikrobiell påväxt har observerats i dessa områden. Fuktmätning visar 24 % fuktkvot i bjälke intill murstocken och 26 % i fuktfläck vid genomföringen. Förhöjd fuktindikation noterades även på murstocken där missfärgning förekommer.

Risk för mikrobiell påväxt föreligger vid fuktkvoter över 17 %.

Det rekommenderas att takläggare kontaktas för kontroll och åtgärd av bristerna på yttertaket. En omläggning av hela taket bör övervägas.

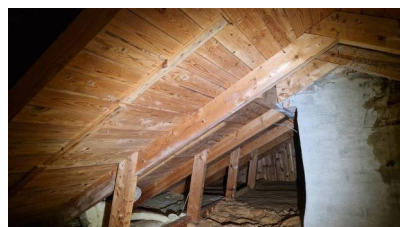
Vid kontroll av vinden uppmättes fuktvärden under kritisk fuktnivå för mikrobiell tillväxt.

Fuktkvoten i underlagstak/takbjälkar uppmättes till 13 %.

Risk för mikrobiell påväxt föreligger om fuktkvoten överstiger 17%.

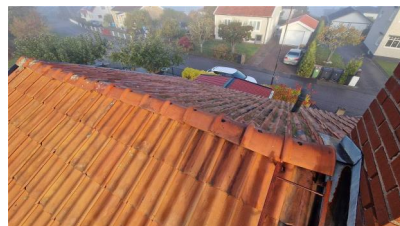
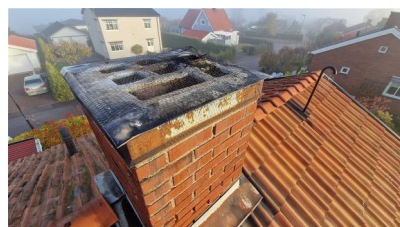
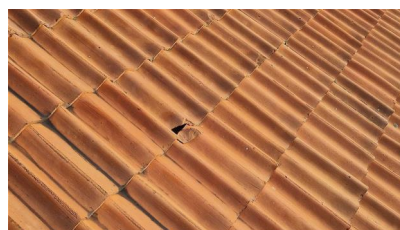
Skorstenen saknar väderskydd.

Takpannor, underlagspapp och plåtdetaljer har enligt vår bedömning en begränsad livslängd.

Eftersom husets taktäckning är äldre har det ett minskat motstånd mot vatteninträngning. Detta i sin tur kan leda till fuktskador på träläkt och vidare ner i underliggande konstruktioner.

- Äldre takpapp är i dåligt skick.
- Nockbandstättning finns inte.
- Plåt runt skorstenen har rostangrepp och är inte infasad.
- Tegelpannor är kantstötta. En takpanna mot baksidan under skorstenen är trasig. Rekommenderas att bytas.

Väderskydd kan monteras för att skydda mot nederbörd som annars kan orsaka fuktskador och frostsprängning i skorstenen/ murstocken.

Vi rekommenderar att du kontaktar en plåtslagare för att ta reda på hur och om ett väderskydd ska monteras.

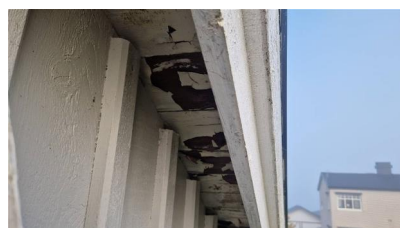
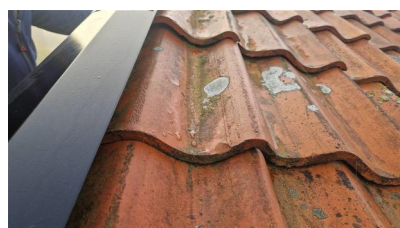
I takutsprång ovanför fönster till kök på gaveln noteras tydliga färgsläpp och jag mäter upp en fuktkvot på 23% i ett mindre område.

Risk för mikrobiell påväxt föreligger om fuktkvoten överstiger 17%.

Ovanför här täcker vindskiveplåten bristfälligt över första pannraden vilket gör att vatten leds in under tegelpannor.

Rekommenderas kontakt med takläggare för kontroll och åtgärd.

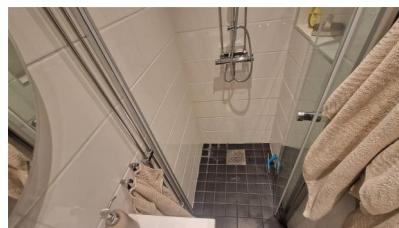
Golvbrunnen är inte utbytt i samband med renovering.

Risk finns att det nya tätskiktet inte har kunnat anslutas till golvbrunnen på ett riktigt sätt, vilket kan leda till fuktskador i omkringliggande konstruktioner.

- Golvbrunnen är placerad för nära vägg.
- Rör genomföringar finns i golv under tvättställ. Vid tiden för renoveringen var detta inte enligt gällande branschregler. Rören kommer dessutom upp för nära varandra vilket försvårar möjligheten att tät ordentligt runt dessa rör.
- Golvfallet i utrymmet är bristfälligt utfört och nivåskillnad mellan golv vid tröskel och golvbrunn är för litet. Vid stopp i golvbrunnen finns risk att vatten rinner ut i hallen.

Normala fuktvärden indikerades mot klinker/kakel.

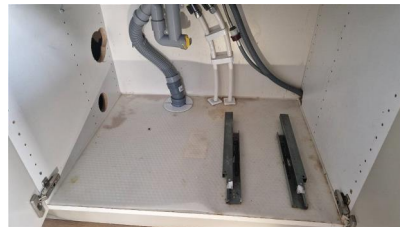
Fuktskydd saknas under kyl/frys.

Utan fuktskydd är det svårt att upptäcka läckage. Vatten kan då tränga in i omkringliggande konstruktioner och orsaka fuktskador.

- Fuktskyddet i botten på diskbänkskåpet är inte tätt runt avloppsrör. Rekommenderas att tätas.
- Avloppsslangen till diskmaskinen är inte förankrad enligt monteringsanvisning.
- Blandare något lös, rekommenderas att sätta fast ordentligt.

För att upptäcka eventuella läckage, installera ett fuktskydd.

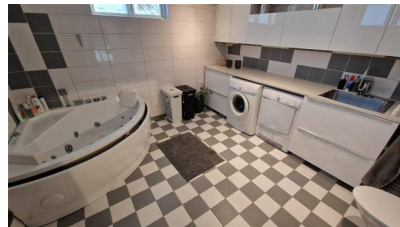
Normala fuktvärden indikerades mot klinker/kakel.

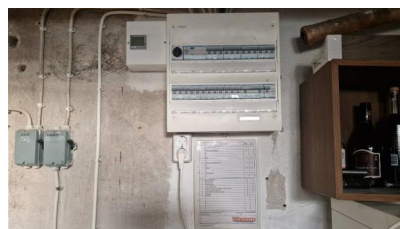
Golvbrunn finns eventuellt inte i utrymmet.

Vid ett eventuellt läckage om golvbrunn saknas riskerar fukt att tränga in i angränsande konstruktioner.

Sprickor och färgsläpp finns på betonggolv och väggar. Ingen renovering av detta utrymme har skett efter dränering.

Stor del av utrymmet är belamrat med lösöre vid besiktningen. Därför kunde jag inte med säkerhet avgöra om golvbrunn finns.

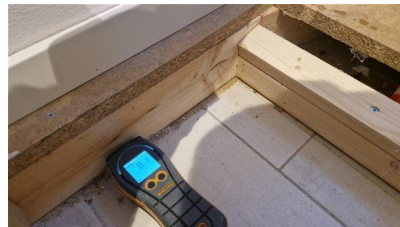
Vid kontroll av konstruktion uppmättes fuktvärden under kritisk nivå för mikrobiell tillväxt.

Uppreglat golv mot klinker.

Fuktkvoten uppmättes till 8% i golvreglar.
