**Fastighetsuppgifter**

Partille 119:3

Ensittarevägen 12

| Uppdragsnummer | O29665 |

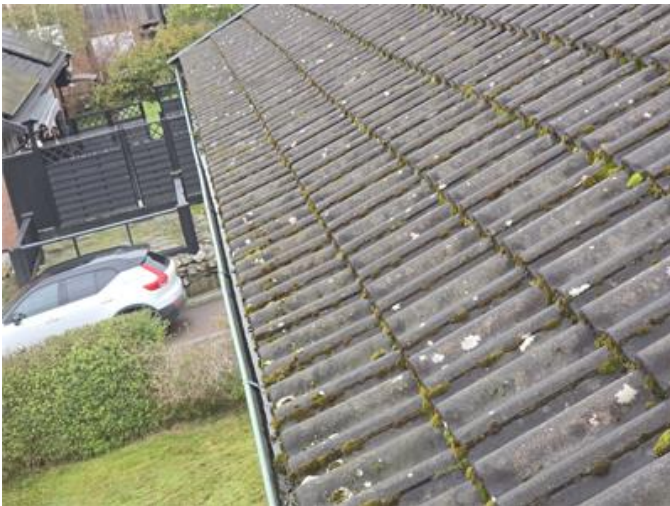
**Yttertak:** Viss mosspåväxt förekommer på takpannorna innebärande ökad risk för fuktpåverkan på underliggande konstruktioner och förkortad livslängd på takpannorna.

Överblick del av yttertak/hängränna.

Trasiga takpannor byts ut och underliggande konstruktioner kontrolleras.

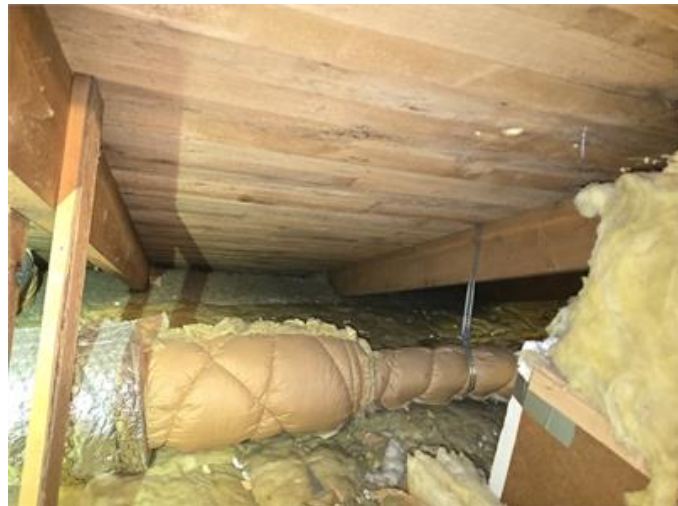
Fuktfläckar noterades i mot underlagstaket i utrymmet, fuktindikering utfördes stickprovsmässigt utan anmärkning. Fuktfläckar/missfärgningar på underlagstaket kan med fördel bevakas över tid, t.ex. markera dess utbredning med penna och dateras.

Exempel från vinden.

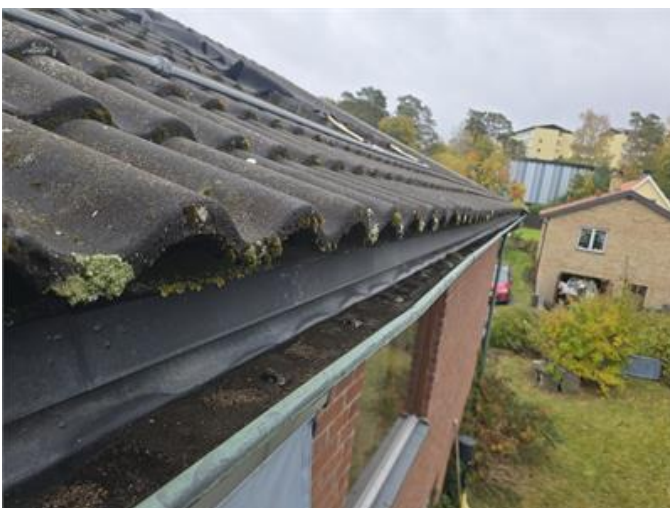
Exempel hängränna med ståendes vatten.

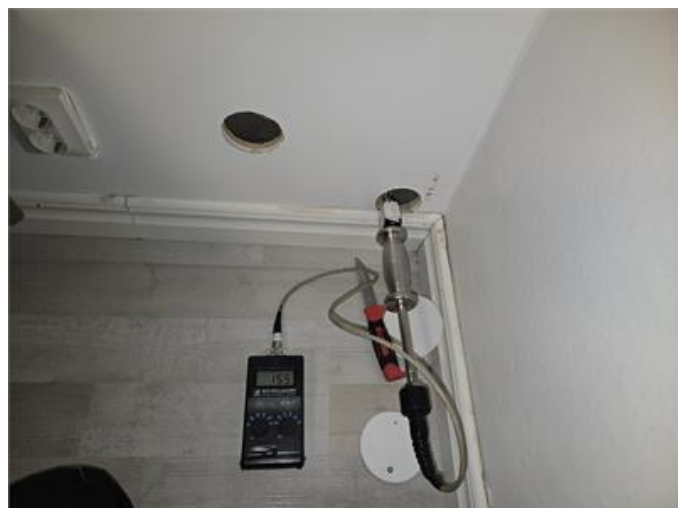
Fuktmätning påreglad vägg.

Fuktkvoten uppmättes till ca 15-16% i påreglad vägg i sovrum 3.

Då förhöjda fuktkvotsvärden noterats och en avvikande lukt upplevts rekommenderas det att besiktningen kompletteras med en vidare undersökning av en fackman för att kontrollera orsak/omfattning samt lämpliga åtgärder.

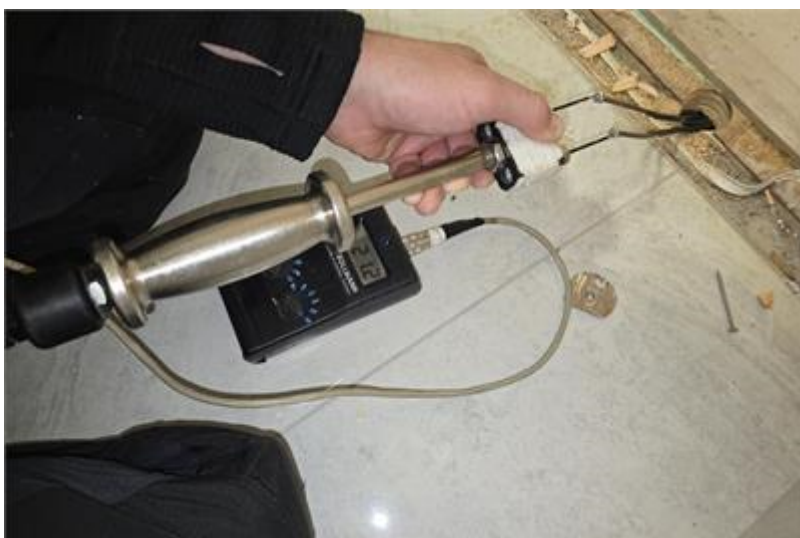
Samtliga mätningar är stickprovskontroller. Gränsen för mikrobiell tillväxt i trä går vid ca 17% fuktkvot och mätnadsgraden över ca 28%. Kontroll av konstruktion utfördes via befintligt provhål i golv i sovrum 1 och befintligt provhål i sovrum 3 i påreglad vägg. Ett nytt provhål togs i golv under tröskel till sovrum 3.

Fuktkvoten uppmättes till ca 11-12% i uppreglat golv i sovrum 1.

Fuktkvoten uppmättes till ca 21%% i uppreglat golv i sovrum 3, en svagt avvikande lukt upplevs i provhål.
