**Fastighetsuppgifter**

Hällby 2:147

Grönalundsvägen 3

| Uppdragsnummer | A34723 |

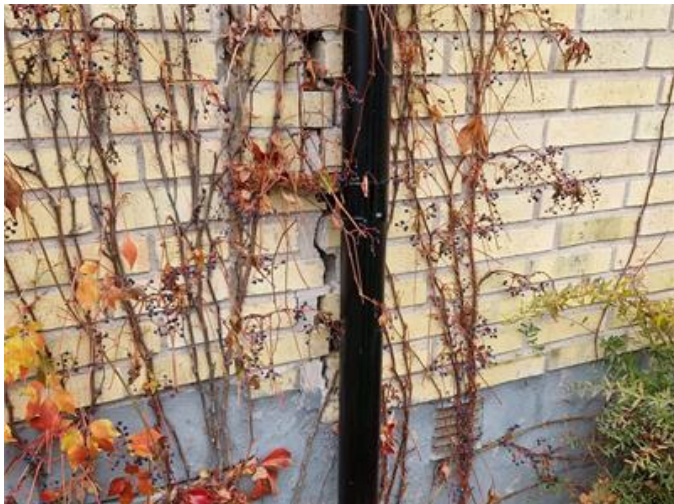
| Besiktningsresultat | | | | | |
|---|---|---|---|---|---|
| Hela huset/Allmänt | | | x | | Huset/golven lutar och rörelsesprickor förekommer. Detta bör kontrolleras för att se om/vilka åtgärder som behöver vidtas. |

| Besiktningresultat | | | | | |
|---|---|---|---|---|---|
| Fasad och sockel | | | X | | Sprickor förekommer i fasaden. Se vidare under rubriken hela huset/allmänt samt bild sida 5. |

Fasad och sockel,  
Sprickor Förekommer

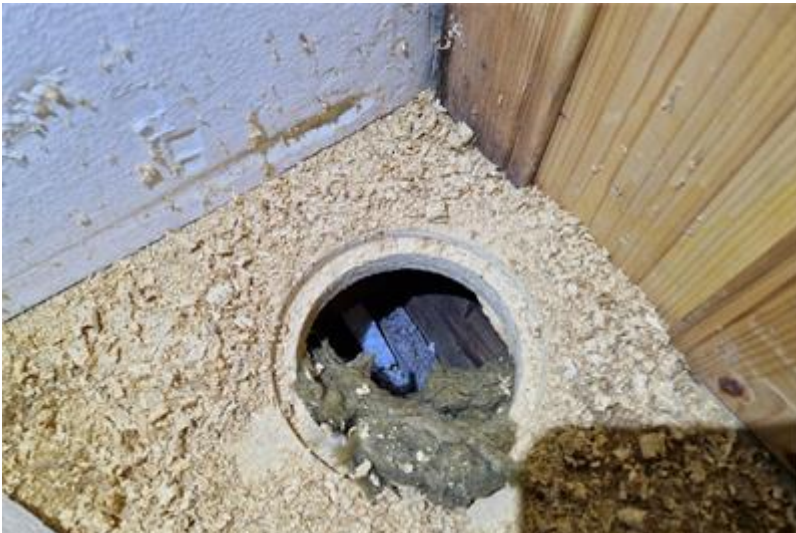
Huset har både uppreglade golv och utreglade väggar, vilka båda betecknas som riskkonstruktioner med avseende på fukt- och mikrobiella skador. Förhöjd fuktindikation har noterats och orsak och omfattning bör fastställas och åtgärdas. Se även protokollets näst sista sida. Pos. 7 och 9.

| Byggnadsdel | Källare, gillestuga |
| Konstruktionsdel | Uppreglat golv |
| Konstruktionsuppbyggnad | Betongplatta, cellplast, träreglar och isolering, golvspånskiva |

FK uppmättes i aktuell konstruktion till 21% och mikrobiell lukt upplevades i provhåll. En vidare undersökning bör göras för att konstatera orsak och omfattning
