Kleva 1:80

Klevavägen 77

**Besiktningssuppgifter**

| Besiktningsdatum | 2025-10-21 |

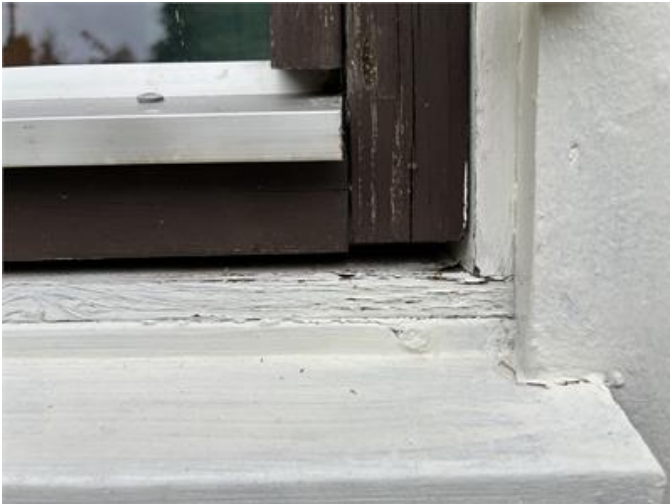
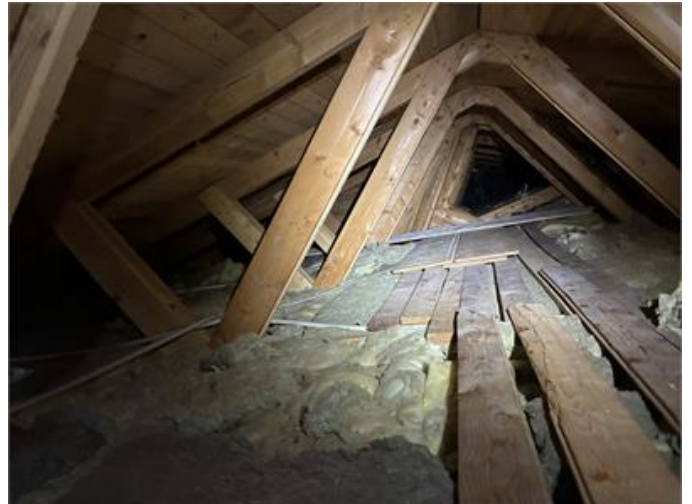
| Besiktningsresultat | | | | | |
|---|---|---|---|---|---|
| Fönster | | X | | | Några fönster har underhåll och målningsbehov. Enstaka fönster börjar understycket släppa och kan behöva bytas. Se kommentar/riskanalys. |

Fönster: Några fönster har underhåll och målningsbehov. Enstaka fönster börjar understycket släppa och kan behöva bytas. Nockvind: Översiktsbild.

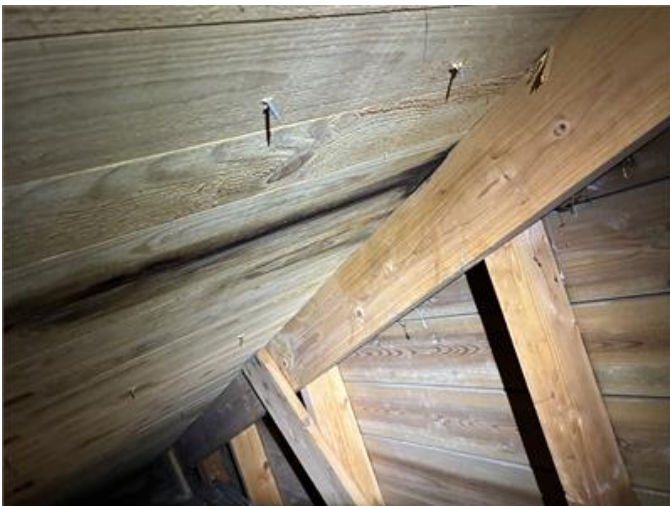
| Besiktningsresultat | | | | | |
|---|---|---|---|---|---|
| Nockvind | | X | | | Mindre missfärgning finns på underlagstaket i anslutning till tidigare skada i takutsprång, torrt vid besiktningsstillfället, se vidare information från husägare på sidan två. I övrigt inget att notera. Besiktigt från landgång (fanns ej på inre del av vind). Vindsbjälklaget har c:a 10 cm isolering. |

Nockvind: Mindre missfärgning finns på underlagstaket i anslutning till tidigare skada i takutsprång, torrt vid besiktningsstillfället.

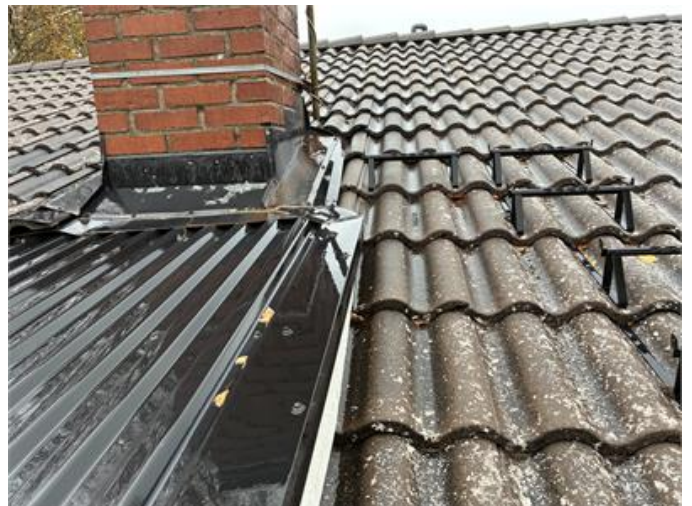
| Besiktningsresultat | | | | | |
|---|---|---|---|---|---|
| Tak | | X | | | Taket närmar sig sin förväntade tekniska livslängd. Pappen börjar bli torr, pannor tappar sin yta. Mindre rost/färgsläpp finns på plåtarbeten/skorstensbeslag. Se kommentar/riskanalys. |

När takbeklädningen är äldre och påvisar åldersrelaterade brister har den nedsatt motstånd mot vatteninträngning, med risk för fuktrelaterade skador i underliggande konstruktioner.

Tak: Taket närmar sig sin förväntade tekniska livslängd. Pappen börjar bli torr, pannor tappas sin yta. Mindre rost/färgsläpp finns på plåtarbeten/skorstensbeslag.

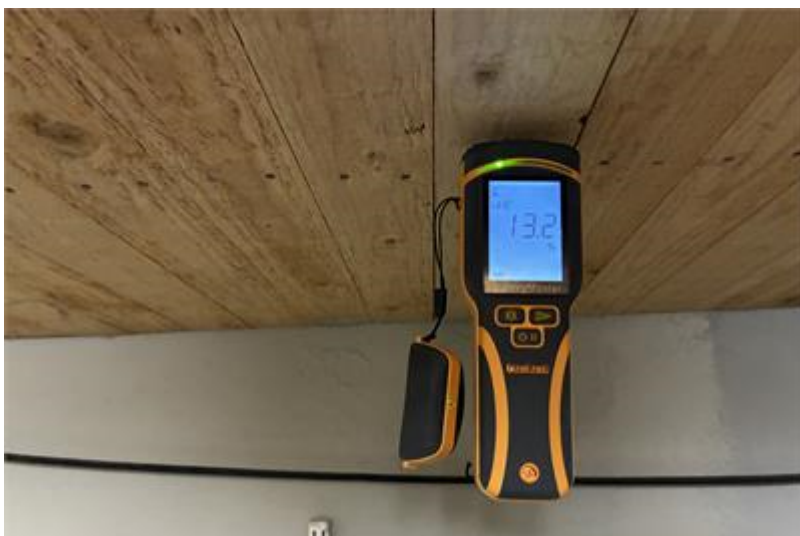
Kontroll av konstruktionen gjordes via stickprovsmässig fuktkvotsmätning i undersida träbjälklaget. Fuktvärden under gränsvärdet för mikrobiell tillväxt uppmättes. Fuktkvoten uppmättes till 13-14% i undersida träbjälklaget. Risk för mikrobiell tillväxt föreligger vid en fuktkvot på 17%.
